Fibras de aço em blocos de concreto: estudo para utilização em ambiente marítimo

Steel Fibers in concrete blocks: study for marine environment utilization

Migliorini, A.V.¹; Guimarães, A.T.C.²; Ozório, B.P.M.²

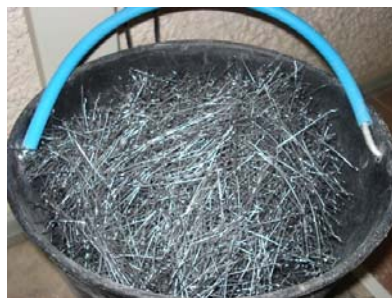
Foi utilizada no estudo uma única fibra de aço com ancoragem em gancho. De formato longitudinal igual a 60 mm e uma seção transversal de 0,75 mm, resultou num fator de forma de 80.

Figura 3: Fibras de aço utilizadas no ensaio.

A fibra de aço é da marca Harex KSF 60 / 0,75, produzida pela Vulkan do Brasil Ltda.

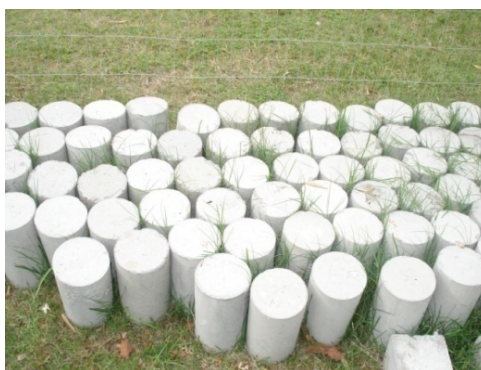
Para este ensaio, os corpos-de-prova foram submetidos às intempéries, expostos no Campus Cidade da Universidade Federal do Rio Grande – FURG, no qual foram feitos ensaios para a verificação da sua resistência após 90 e 730 dias de concretados.

Figura 4: Estocagem dos corpos-de-prova expostos a intempéries.

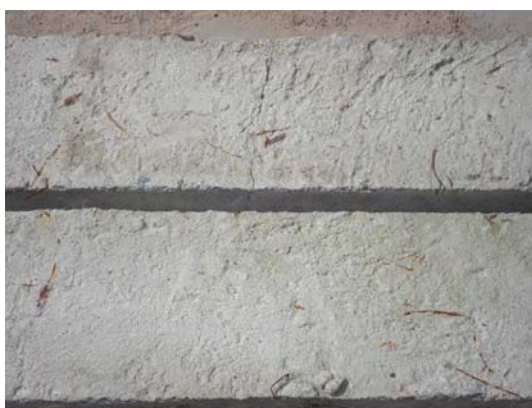
Com a análise visual realizada nos corpos-de-prova, pode-se verificar uma pequena quantidade de manchas oriundas da oxidação das fibras de aço. Estas, por serem em pequenas quantidades e somente superficiais foram absorvidas pela rede de poros do concreto

Figura 7: Análise visual do corpo-de-prova exposto à intempéries por dois anos.

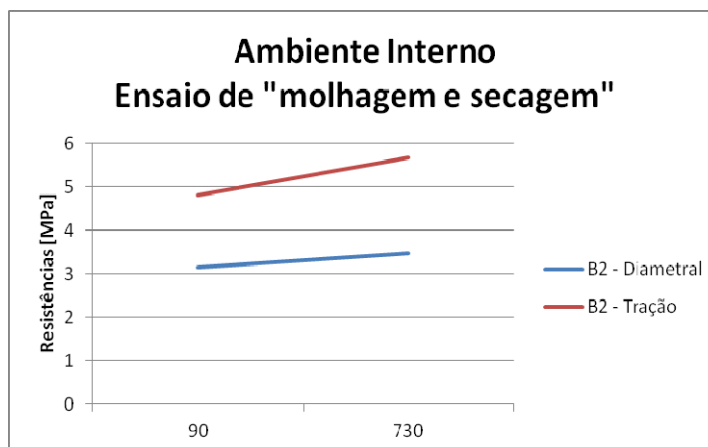
Figura 8: Análise das resistências dos corpos-de-prova armazenados em ambiente interno controlado.

De acordo com o gráfico apresentado e considerando as médias obtidas, pode-se notar que a resistência à compressão diametral aumentou em 9,84% no intervalo de 640 dias e, a resistência à tração na flexão obteve acréscimo de 17,67% para o mesmo período. Novamente, não foram constatadas perdas de resistência com os corpos-de-prova com adição de fibras de aço, mesmo quando sujeitos ao ensaio de molhagem e secagem acelerada.

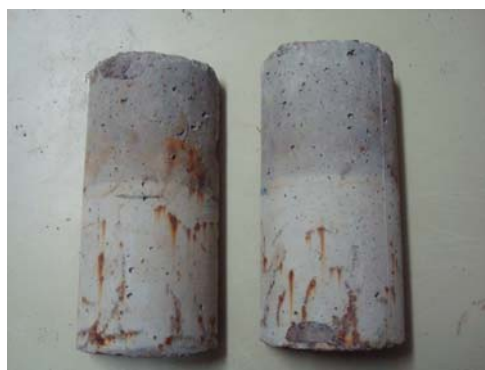
Figura 9: Análise das manchas em cp, após dois anos de molhagem e secagem, sujeito ao ensaio de compressão diametral.

Conforme a Figura 9 apresentada, constata-se que a quantidade maior de manchas provenientes da oxidação das fibras de aço encontra-se na zona em que o cp não estava sujeito a ação de molhagem e secagem, e sim, à parte que ficou fora da água. Novamente, estas manchas foram somente superficiais, não comprometendo a resistência do concreto (Figura 10).

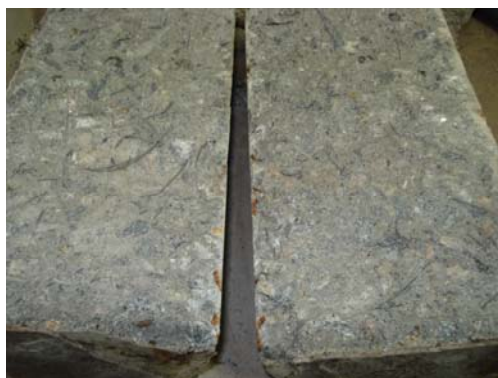
Figura 10: Análise visual da situação das fibras de aço no interior do concreto, após dois anos de ensaio.
