Monitoreo mediante Emisión Acústica de vigas de hormigón de alta resistencia con y sin fibras expuesto a alta temperatura

Acoustic Emission monitoring of high-strength concrete beams with and without fibers exposed to high temperature

Hernán Xargay^{1,2}, Paula Folino²,
Nicolás Nuñez¹, Martín Gómez¹

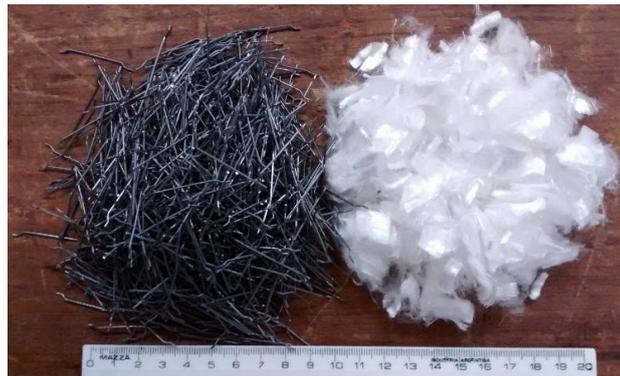
Figura 1: Macrofibras de acero y microfibras de polipropileno utilizadas en HSFRC.

Las fibras para hormigón suelen clasificarse en micro y macrofibras según su longitud. Las primeras se emplean para reducir la contracción por secado y prevenir el efecto “spalling” [24], en cambio las macrofibras, al tener mayor anclaje en la masa de hormigón, aumentan la ductilidad y restringen el crecimiento de las macrofisuras [25]. Se utilizaron microfibras de polipropileno monofilamento “*FibroMac 12*”. Sus principales características técnicas son: longitud de fibra 12 mm, diámetro 32 µm, resistencia a tracción 400-500 MPa, módulo de Young 3500-3900 MPa, temperatura de fusión 160°C y peso específico 0,91g/cm³. Las macrofibras de acero usadas fueron “*Wirand FS3N*” (Figura 1). Las propiedades geométricas y mecánicas más sobresalientes de las mismas son: longitud de fibra 33 mm, diámetro 0,75 mm, resistencia a tracción mayor a 1100 MPa y peso específico 7,85 g/cm³.

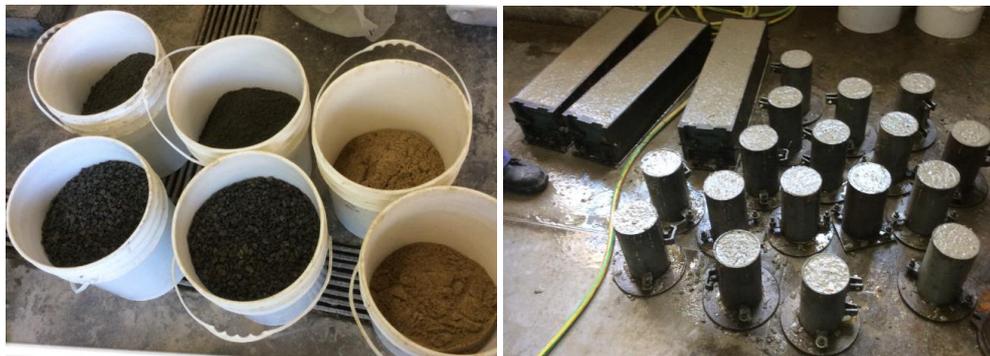
Figura 2: Izquierda: Distintas fracciones de agregados. Derecha: Especímenes en estado fresco.

Para cada tipo de hormigón, se moldearon 3 vigas de 150 x 150 x 600 mm y probetas cilíndricas de 100 mm de diámetro y 200 mm de altura (Figura 2). Los especímenes fueron desmoldados luego de 24 horas del hormigonado y curados hasta los 28 días de edad sumergidos en agua a 20°C de temperatura. Posteriormente, permanecieron almacenados en condiciones de laboratorio para la estabilización de su humedad hasta el tratamiento térmico.

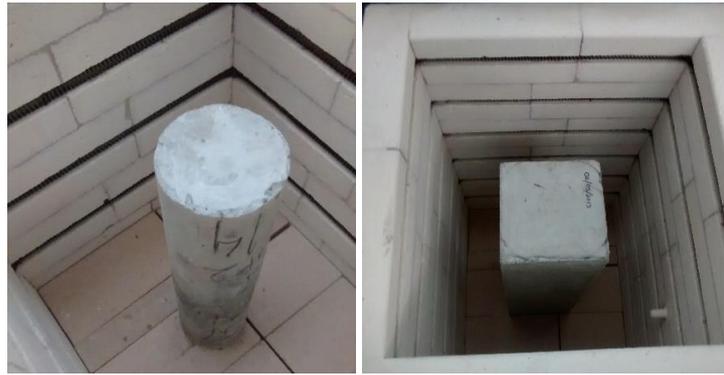
Figura 3: Tratamiento térmico de especímenes a 600°C en horno eléctrico.

Los especímenes correspondientes a las mezclas HSC600 y HSFRC600 fueron sometidos a 600°C de temperatura máxima en un horno eléctrico vertical de 400 x 400 x 700 mm durante 3 horas (Figura 3). La tasa de calentamiento fue 10°C/min. El enfriamiento se realizó lentamente dentro del horno de manera natural y fueron retirados 24 horas después (Figura 4).

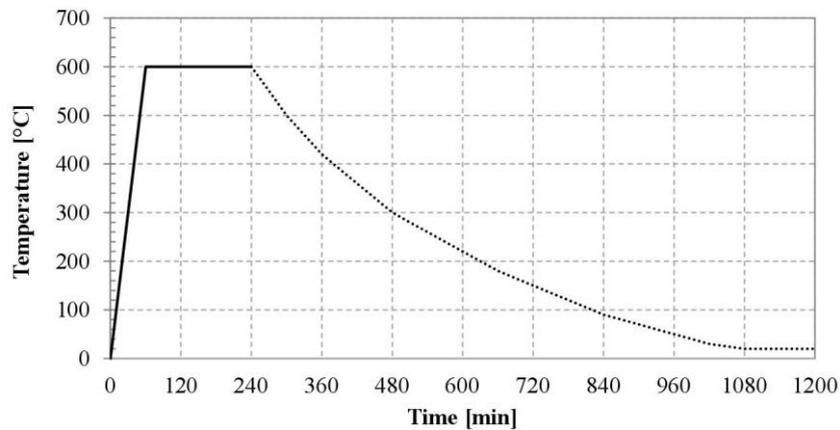
Figura 4: Curva de calentamiento.

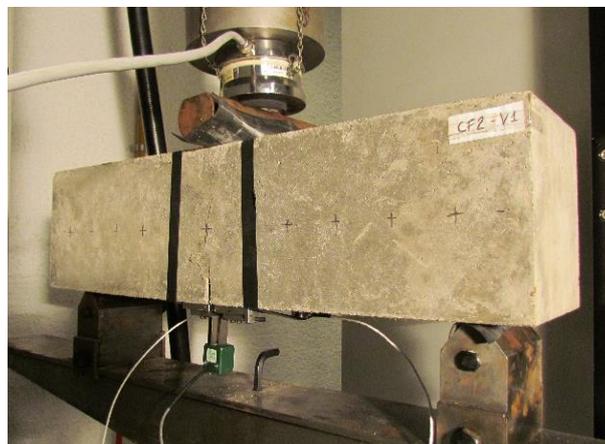
Figura 5: Ensayo de flexión de tres puntos.

Se realizaron tres tipos de ensayos mecánicos: compresión uniaxial, tracción por compresión diametral y flexión de tres puntos (TPB, *Three Point Bending Test*). Este último es sobre el que se tomaron las mediciones de AE que se reportan en este trabajo y cuyo “setup” se muestra en la Figura 5.

El comportamiento a la flexión fue analizado siguiendo, en líneas generales, la recomendación RI-LEM TC 162-TDF [26]. La luz entre apoyos fue de 500 mm y la carga se aplicó centrada en coincidencia con la entalla aserrada de 25 mm de profundidad. El control durante toda la prueba se realizó mediante la abertura del extremo de la entalla (CMOD, *Crack Mouth Opening Displacement*) a través de un sensor tipo clip gauge marca Epsilon. La velocidad fue 0,05 mm/min hasta alcanzar los 0,25 mm de abertura y luego 0,20 mm/min hasta la finalización del ensayo. La medición de CMOD fue corregida según indica la recomendación por la posición del sensor. Con el objeto de obtener una mejor precisión en la medición de la carga, se utilizó una celda de carga externa, marca HBM.

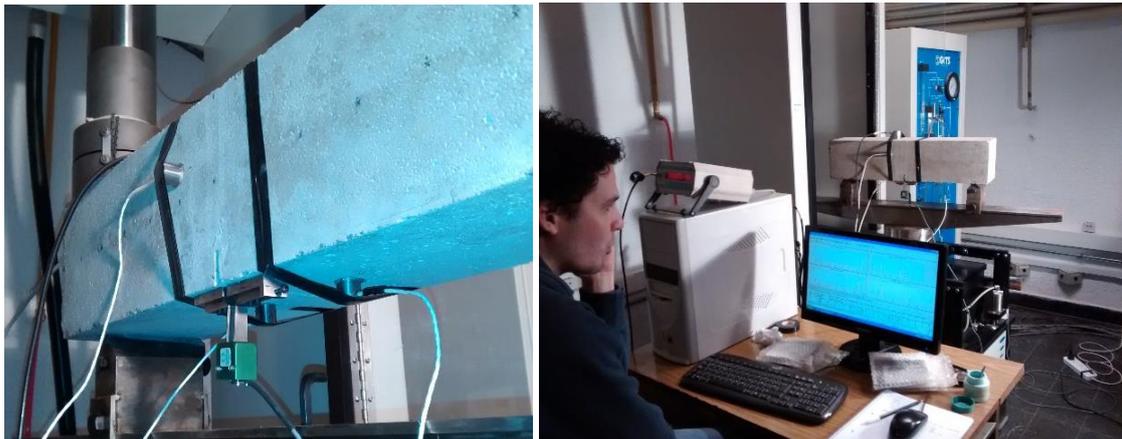
Figura 6: Sensores y equipo de AE.

Los ensayos a flexión fueron monitoreados continuamente mediante la técnica de AE. Para ello, se utilizó un equipo marca PAC modelo PCI-2 con dos sensores de la misma marca modelo R15D resonantes en

150 kHz, acondicionados mediante preamplificadores PAC modelo 2/4/6 con ganancia fijada en 40 dB. Los sensores fueron adheridos a la cara inferior de las vigas según se observa en la Figura 6, centrados y a 5 cm a cada lado del eje de la entalla. Como acoplante en la interfase sensor-hormigón se usó vaselina sólida. Para reducir el ruido se colocaron aislantes acústicos de caucho en las zonas de apoyo entre acero y hormigón. Previamente al ensayo de cada viga se realizaron pruebas de atenuación de las señales generando fuentes artificiales mediante la rotura de minas de grafito (fuentes de Hsu-Nielsen) en distintos puntos de la superficie. El umbral de medición se estableció en 45 dB y el rango del filtro de frecuencias entre 20 y 400 kHz. Cada forma de onda fue digitalizada y registrada y los parámetros característicos de las mismas como Amplitud, Cuentas, Duración y Signal Strength, fueron calculados por el sistema de AE. En el posprocesamiento de la AE se filtraron los Hits con amplitud menor a 50 dB para excluir los rebotes de las señales.

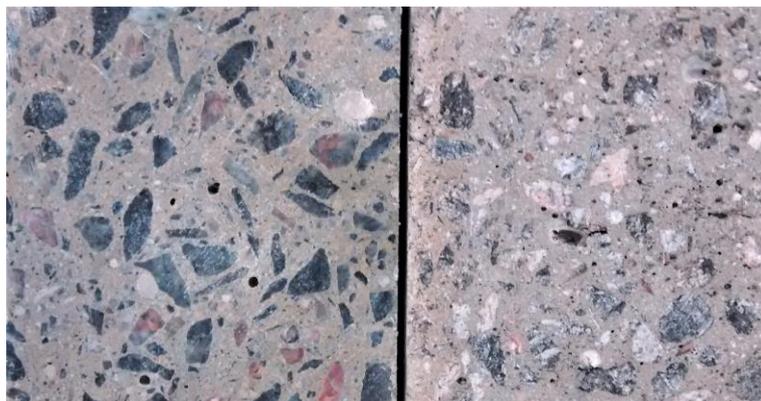
Figura 7: Cortes transversales de especímenes reforzados con fibras. Izquierda: HSFRC20. Derecha: HSFRC600.

En la Figura 7 se reproducen cortes transversales de los especímenes con fibras HSFRC20 y HSFRC600. En ningún caso ocurrió “spalling”, no obstante, se observaron numerosas fisuras en la superficie de las muestras tratadas. También ocurrió un significativo cambio de coloración del hormigón, tendiendo a un gris más claro en la matriz y al blanco y rosado en los agregados gruesos.

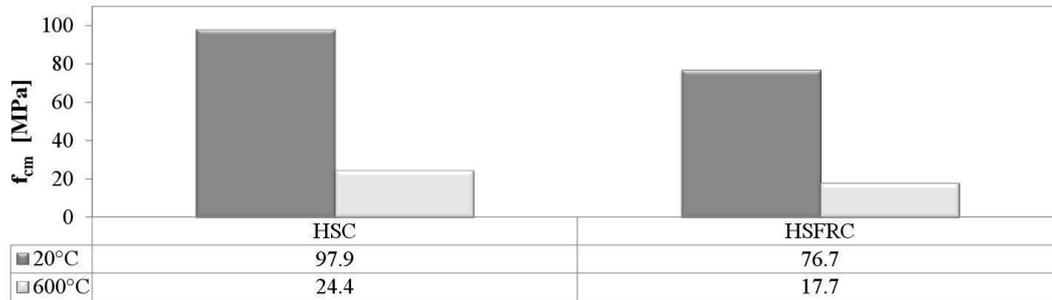
Figura 8: Resistencia a compresión uniaxial.

Los resultados de resistencia a compresión uniaxial se encuentran representados en la Figura 8. La adición de las fibras generó una disminución en la resistencia a compresión probablemente debido a la formación de zonas de interfase matriz-fibras de mayor porosidad que debilitaron la respuesta del material compuesto. Este fenómeno se vio agravado por tratarse de un hormigón de muy baja relación agua-cemento.

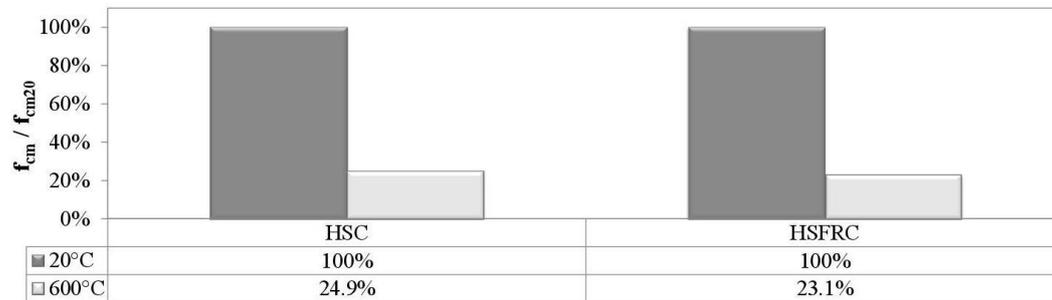
Figura 9: Resistencia a compresión uniaxial relativa.

En la Figura 9 se observan los resultados de resistencia a compresión uniaxial expresados en términos de resistencia residual relativa. Se aprecia una significativa disminución por efecto de la temperatura y de proporción casi idéntica en ambos casos: 75% en el HSFRC600 y 77% en el HSC600. Por lo tanto, la adición de fibras no mejoró la resistencia residual pico a compresión luego de ser sometido a 600°C de temperatura.

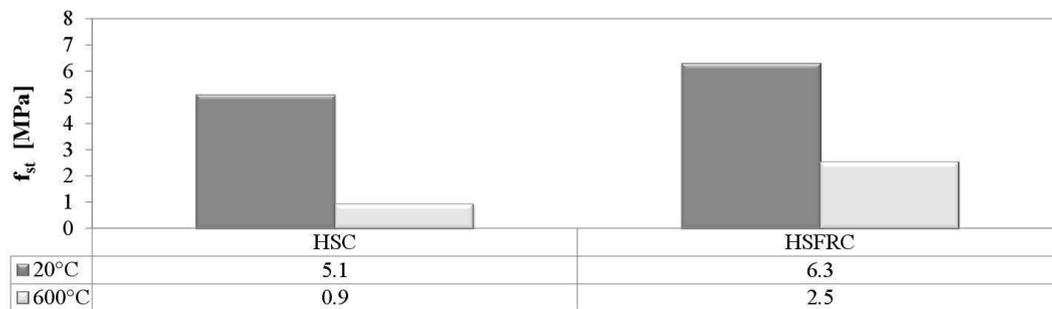
Figura 10: Resistencia a tracción por compresión diametral.

En las Figuras 10 y 11 se presenta la resistencia a tracción por compresión diametral para ambos hormigones, en términos absolutos y relativos, respectivamente. Se aprecia que la resistencia a tracción indirecta resultó mayor para el caso del hormigón con fibras. También puede observarse que para el caso de hormigón con fibras dicha resistencia fue considerablemente menos degradada luego del tratamiento térmico, conservando un 40% de la resistencia del HSFRC20 en contraste con el 18% para el hormigón sin fibras.

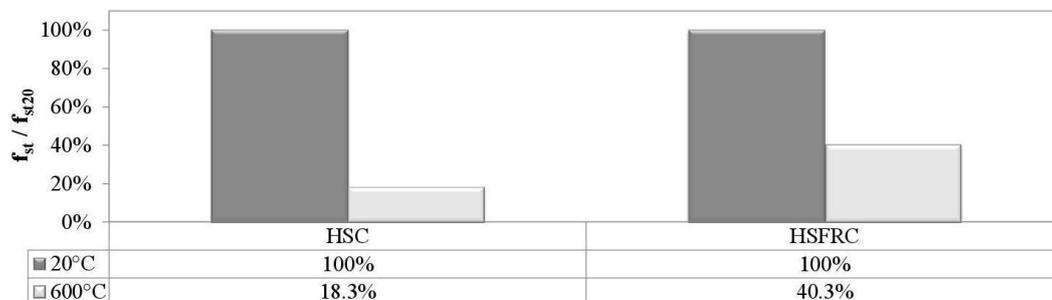
Figura 11: Resistencia a tracción por compresión diametral relativa.

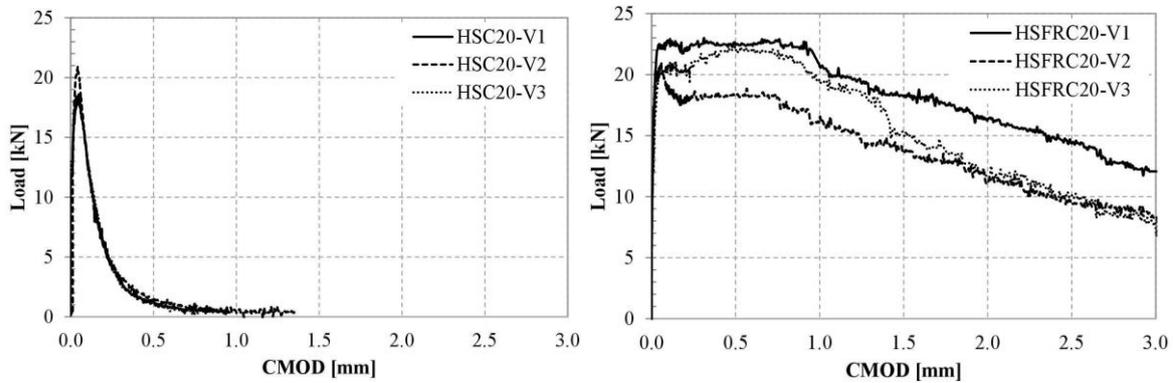
Figura 12: Curvas de Carga vs. CMOD. Vigas a temperatura ambiente.

En las Figuras 12 y 13 se muestran las curvas de carga en función de CMOD para los casos tempera-

tura ambiente y luego del tratamiento térmico a 600°C, respectivamente. En la primera se puede apreciar el importante incremento en la capacidad de absorción de energía que exhibe el HSFRC20 en la etapa pos-fisuración respecto al HSC20. Como era de esperarse, la carga pico inicial se vio muy poco afectada por la presencia de las fibras debido a que las mismas entran en carga principalmente luego de fisurarse la matriz cementicia. También se observa que para el HSC20 la CMOD máxima alcanzada fue menor a 1,5 mm, mientras que en el caso con fibras, las vigas aún tenían capacidad de carga al darse por finalizado el ensayo.

En la Figura 13, y en comparación con la Figura 12, se aprecia una importante degradación del comportamiento resistente por la acción de la temperatura. En el caso del HSC600, dos de los tres prismas fallaron abruptamente cuando alcanzaban la carga máxima. Las fracturas se produjeron próximas a las entallas a través de fisuras que se habían generado durante el tratamiento térmico, en ambos casos para CMOD menores a 0,25 mm, resultando en una muy baja capacidad de absorción de energía. Sólo un ensayo de HSC600 pudo desarrollarse hasta los 3 mm de abertura, en marcado contraste con el comportamiento original de ese hormigón. El módulo resistente a la flexión, obtenido a partir de la carga máxima y las características geométricas de las vigas y del ensayo, se redujo al 13% del HSC20. Para el HSFRC600, todos los especímenes se comportaron de manera similar garantizando la capacidad portante durante todo el ensayo. En este caso, el módulo resistente se redujo al 20% del HSFRC20. Por lo tanto, la adición de fibras en el hormigón brindó una mayor confiabilidad en la respuesta estructural frente a la acción de altas temperaturas que el hormigón simple.

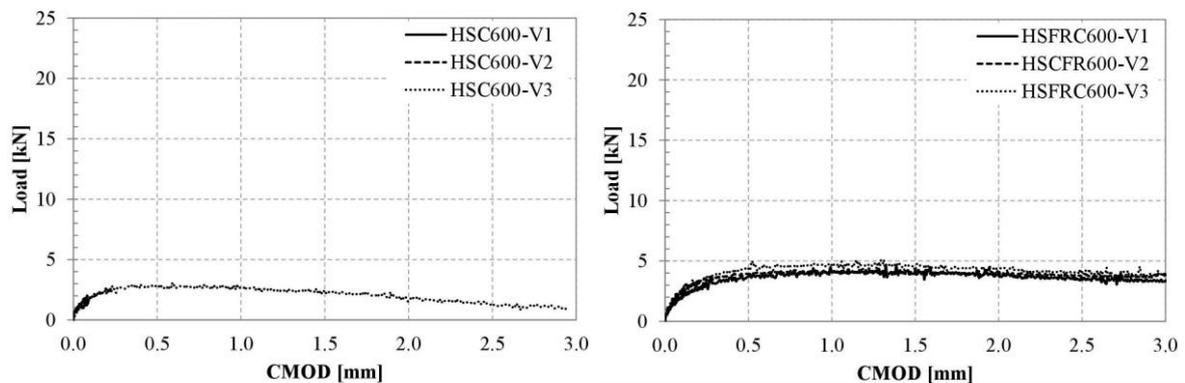
Figura 13: Curvas de Carga vs. CMOD. Vigas tratadas a 600°C de temperatura.

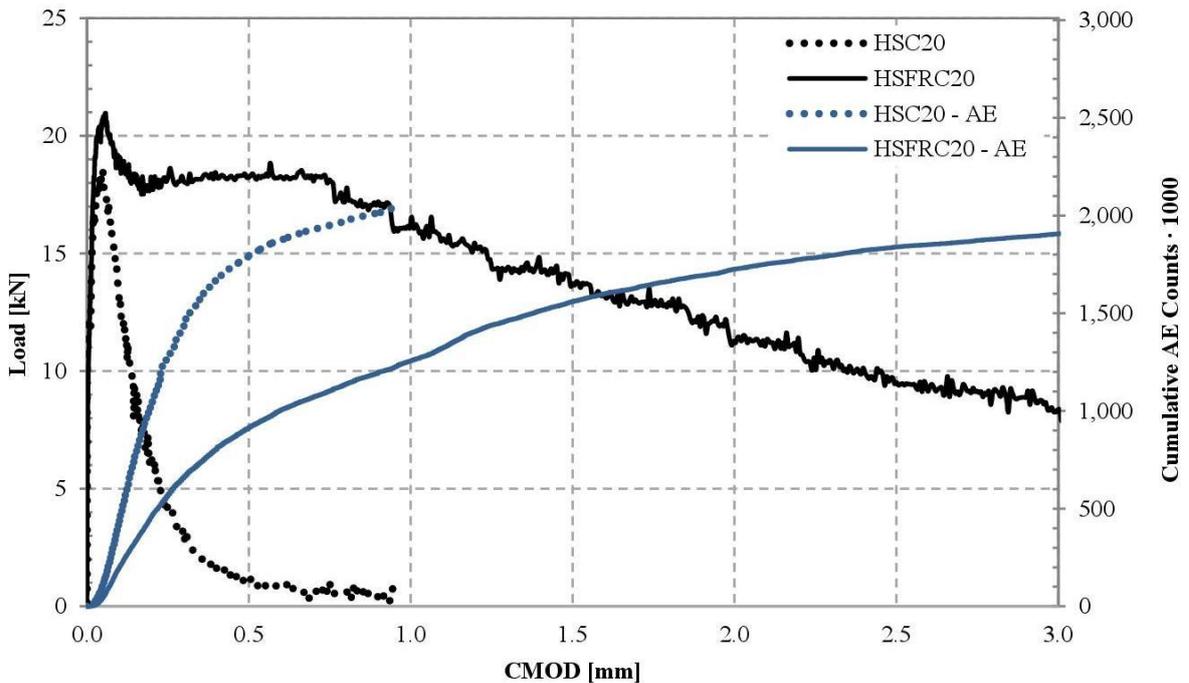
Figura 14: Curvas de Carga y AE Acumulada vs. CMOD. Vigas a temperatura ambiente.

En la Figura 14 se muestra de manera superpuesta la respuesta mecánica a flexión y la AE acumulada para los hormigones HSC20 y HSFRC20. Similarmente, en la Figura 17 se reproduce para los hormigones luego del tratamiento térmico. En ambos casos la AE crece más rápidamente cuando no hay fibras en el hormigón, alcanzando hacia el final del ensayo cantidades acumuladas similares. Para distintos valores de CMOD, la AE acumulada es mayor en el HSC. Este fenómeno se debió a que al aplicarse una dada CMOD la fisura encuentra menor resistencia a su crecimiento en el hormigón simple que en el hormigón reforzado con fibras. Por lo tanto, la fisura alcanzó mayor altura en el espécimen implicando un mayor nivel de daño temprano en la viga. Una vez fracturada prácticamente la totalidad de la sección, se advierte que va disminuyendo la pendiente de la curva de AE acumulada. No obstante, se siguió registrando AE debido a la fricción pro-

ducto de la intertrabazón de los agregados, la interacción entre las nuevas superficies de la matriz y el deslizamiento de las fibras. Este comportamiento de AE es muy diferente del típicamente observado en ensayos de hormigón sin fibras donde el control se realiza a través del desplazamiento del pistón [21-23]. En tales ensayos se produce la rotura abrupta del espécimen al alcanzarse la carga máxima, generando una importante cantidad de AE de manera instantánea.

Tomando en cuenta que los estados límites de servicio para el diseño de las estructuras de hormigón limitan las aberturas de fisuras como máximo a 0,4 mm, para el entorno de ese valor, el nivel de daño caracterizado por la AE acumulada, es significativamente menor para el HSFRC.

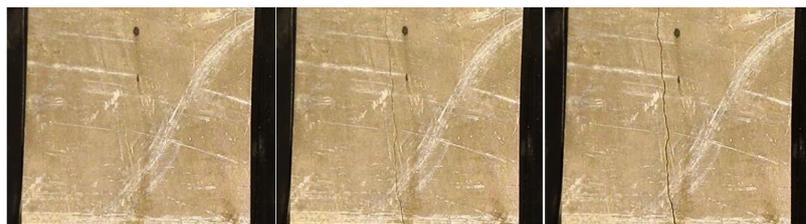
Figura 15: Secuencia fotográfica HSC20 correspondiente a: CMOD = 0,05 mm; CMOD = 0,5 mm y CMOD = 1,0 mm.

En las Figuras 15 y 16 se presentan secuencias fotográficas del crecimiento de la fisuración superficial de especímenes de HSC20 y HSFRC20, y en las Figuras 18 y 19 las correspondientes a HSC600 y HSFRC600.

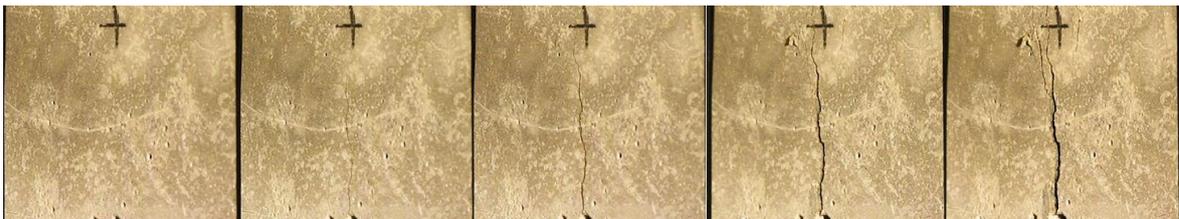
Figura 16: Secuencia fotográfica HSFRC20 correspondiente a: CMOD = 0,05 mm; CMOD = 0,5 mm; CMOD = 1,0 mm; CMOD = 2,0 mm y CMOD = 3,0 mm.

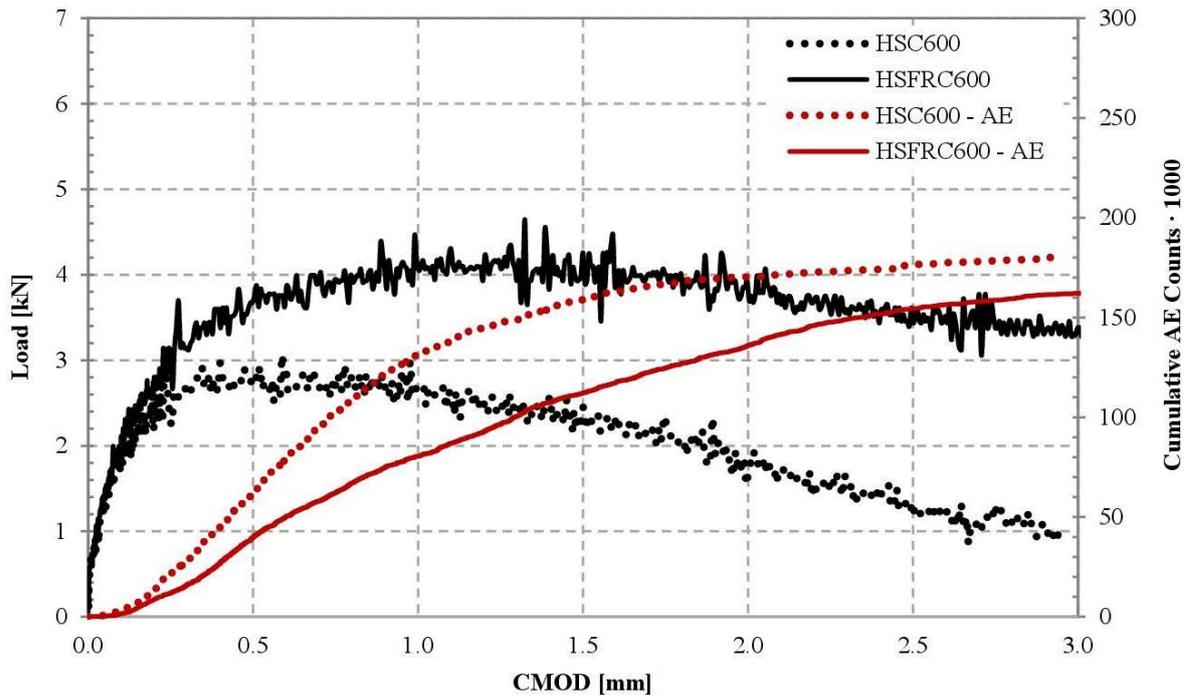
Figura 17: Curvas de Carga y AE Acumulada vs. CMOD. Vigas tratadas a 600°C de temperatura.

En el caso de los hormigones sometidos a 600°C, la cantidad de emisión registrada por los sensores fue considerablemente menor, así como también la amplitud máxima de las señales. Las fisuras preexistentes producidas por la acción de la temperatura dificultan la transmisión de las ondas en el material, incrementando considerablemente la atenuación de las señales.

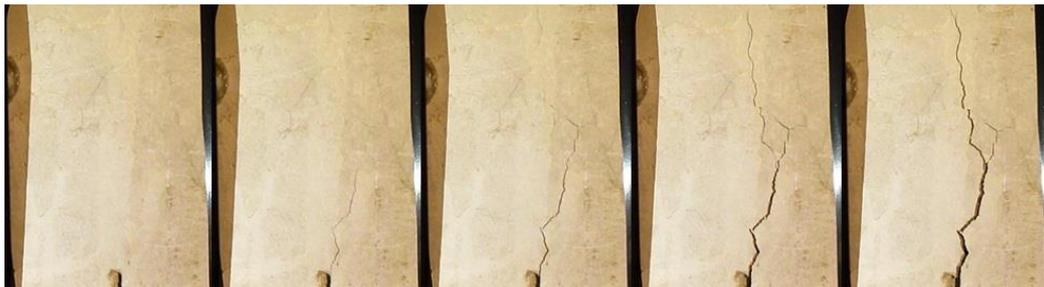
Figura 18: Secuencia fotográfica HSC600 correspondientes a: CMOD = 0,05 mm; CMOD = 0,5 mm; CMOD = 1,0 mm; CMOD = 2,0 mm y CMOD = 3,0 mm.

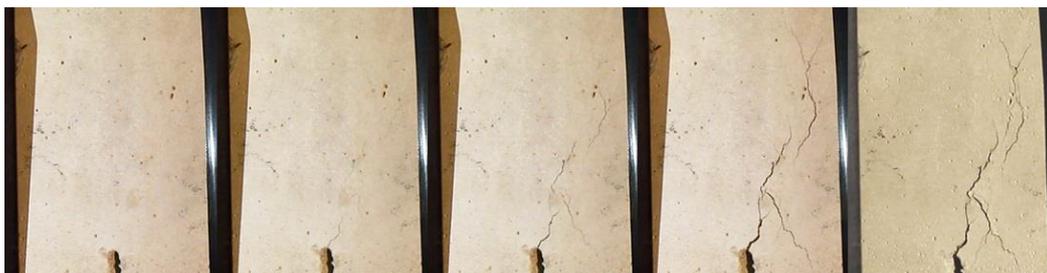
Figura 19: Secuencia fotográfica HSFRC600 correspondientes a: CMOD = 0,05 mm; CMOD = 0,5 mm; CMOD = 1,0 mm; CMOD = 2,0 mm y CMOD = 3,0 mm.

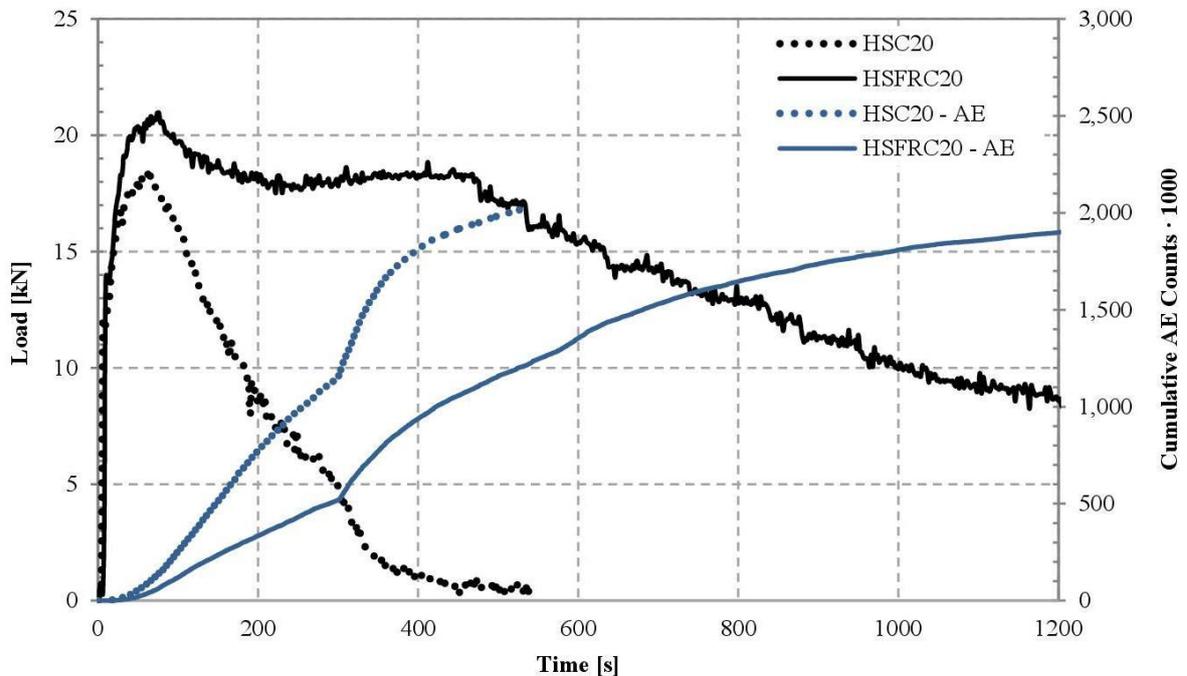
Figura 20: Curvas de Carga y AE Acumulada vs. Tiempo. Vigas a temperatura ambiente.

La fuerte relación entre la AE y la fisuración puede apreciarse en las Figuras 20 y 21, en las que se representa la variación temporal de la carga vertical y la AE acumulada de las vigas para los casos sin y con tratamiento térmico, respectivamente. Como se mencionó anteriormente, durante la ejecución de los ensayos se realizó un aumento de velocidad de abertura a partir de CMOD igual a 0,25 mm, correspondiente a 300

segundos del comienzo del ensayo. En ese momento y para todos los ensayos, se puede ver un fuerte incremento de la pendiente de la AE acumulada, así como también se observó un aumento en la actividad de todos los parámetros de AE. En particular, se advierte la baja cantidad de emisiones en el comienzo de los ensayos de los especímenes sometidos a 600°C. Durante el tratamiento térmico se degradó el material generándose múltiples fisuras y, por lo tanto, ocurrió una importante liberación irreversible de energía interna que se manifiesta como AE [27]. Luego, al ensayar las vigas dicha energía ya no se encuentra disponible, siendo necesario el transcurso de un lapso de tiempo para activar las fisuras preexistentes.

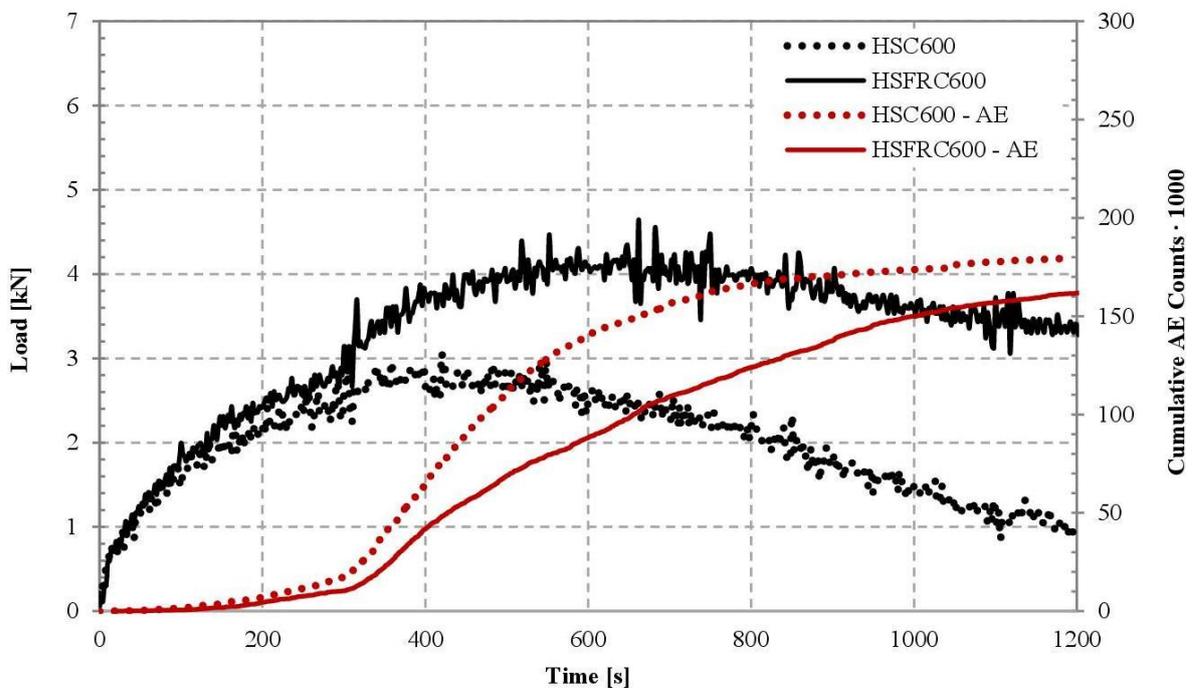
Figura 21: Curvas de Carga y AE Acumulada vs. Tiempo. Vigas tratadas a 600°C de temperatura.
