Identificação pelo eco-Doppler colorido de fístula arteriovenosa na trombose venosa profunda

Arteriovenous fistula in deep venous thrombosis identified by color-flow Doppler ultrasonography

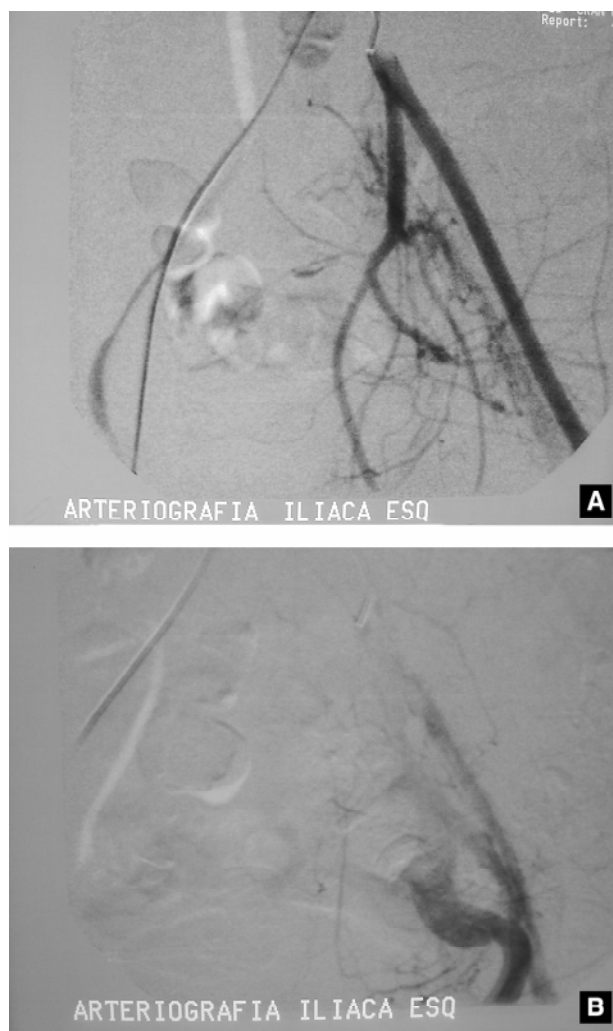
Figura 4 - Arteriografia ilíaca esquerda por subtração digital. A) Imagem arteriográfica seletiva da artéria ilíaca externa e interna, com identificação de microfístulas arteriovenosas com contrastação da veia ilíaca externa parcialmente trombosada. B) Fase tardia, com enchimento venoso precoce da veia ilíaca externa

Dois desses pacientes foram submetidos a arteriografia, com o objetivo de melhor esclarecimento do achado ecográfico. A arteriografia seletiva da artéria ilíaca esquerda por subtração digital demonstrou enchimento normal das artérias ilíacas externa e interna e identificação de microfistulas arteriovenosas no interior do trombo e adjacentes à parede da veia parcialmente trombosada. A fase tardia da arteriografia evidenciou enchimento precoce da veia ilíaca externa (Figura 4).

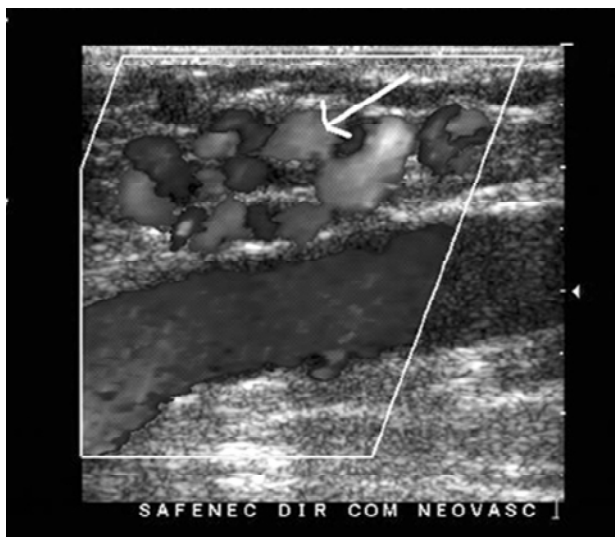
Figura 5 - Neovascularização identificada pelo eco-color-Doppler. Imagem compatível com neovascularização da junção safeno-femoral em paciente submetida à safenectomia. Aglomerado venoso (seta) de pequeno calibre próximo à veia femoral comum, na região anatômica da crossa

O estudo com eco-Doppler colorido da junção safeno-femoral, após crosssectomia, também é capaz de identificar a presença de neovascularização (Figura 5).
