# Modo de ruptura, deformabilidade e resistência de pequenas paredes estruturais

*Failure mode, deformability and compressive strength of small structural masonry walls*

Gihad Mohamad  
Eduardo Rizzatti  
Humberto Ramos Roman

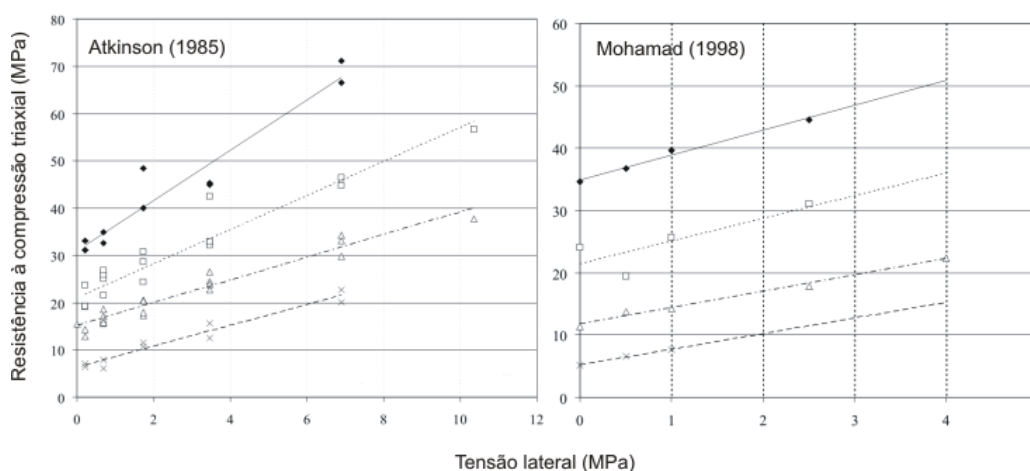
Figura 3 - Relação entre a resistência à compressão triaxial e a tensão lateral confinante dos estudos de Atkinson *et al.* (1985) e Mohamad (1998)

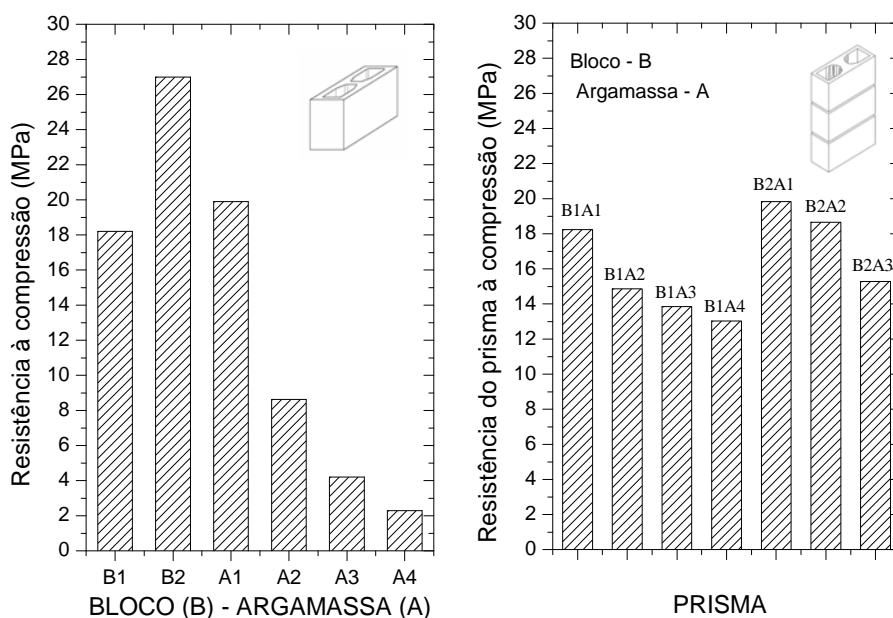
Figura 6 - Resultados de resistência dos blocos, argamassas e prismas

últimos anos, na Universidade Federal de Santa Catarina (UFSC), pelo Grupo de Desenvolvimento de Sistemas em Alvenaria (GDA), para estabelecer a resistência das alvenarias à compressão e os modos de ruptura, com a finalidade de compreender os fenômenos externos que levam o conjunto (bloco de concreto, argamassa e graute) a romper. Entre os trabalhos em alvenaria de blocos de concreto destacam-se o de Mohamad (1998) e Romagna (2000). Mohamad (1998) realizou estudos experimentais em prismas de blocos de concreto não grauteados. Os prismas construídos tiveram diferentes modos de rupturas, de acordo com a resistência da argamassa. As características visuais do modo de ruptura, durante os ensaios em prismas, permitiram concluir que a argamassa induz no bloco tensões laterais. Essas tensões são diferenciadas conforme as características físicas das interfaces superior e inferior. Normalmente, o esfacelamento aconteceu na face superior do bloco intermediário. Após o esfacelamento, verificou-se uma perda de aderência entre a argamassa e o bloco, gerando o esmagamento da junta de assentamento. O esmagamento não levou o prisma a perder a capacidade resistente, apenas gerou fissuras ao longo do comprimento do bloco, tendendo, posteriormente, a esfacelar o bloco superior em contato com a junta. A Figura 6 apresenta os resultados individuais de duas

resistências de blocos na área líquida (B1 e B2), quatro resistências de argamassas (A1, A2, A3 e A4) e as resistências das diferentes combinações de prismas. A relação entre a área líquida e a área bruta ( $A_{líq.}/A_{bruta}$ ) do bloco foi de 0,59. A multiplicação da resistência do bloco ou prisma por 0,59 transforma os valores para a área bruta.

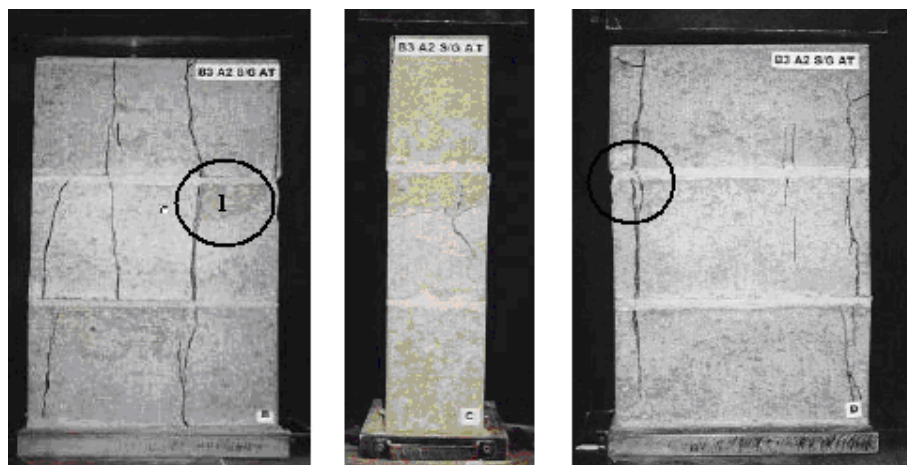
Figura 7 - Modo de ruptura dos prismas de blocos de concreto não grauteados

Nota: região 1 é mostrada no prisma da esquerda.

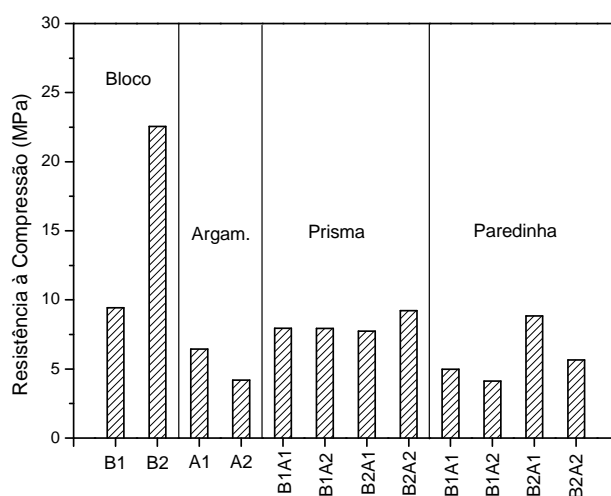
Figura 11 - Resultados das resistências à compressão dos blocos (B1 e B2), argamassas (A1 e A2), prismas e pequenas paredes

Os resultados experimentais obtidos por Juste (2001) de resistências à compressão dos blocos, das argamassas e suas combinações nos prismas e pequenas paredes são apresentados na Figura 11.

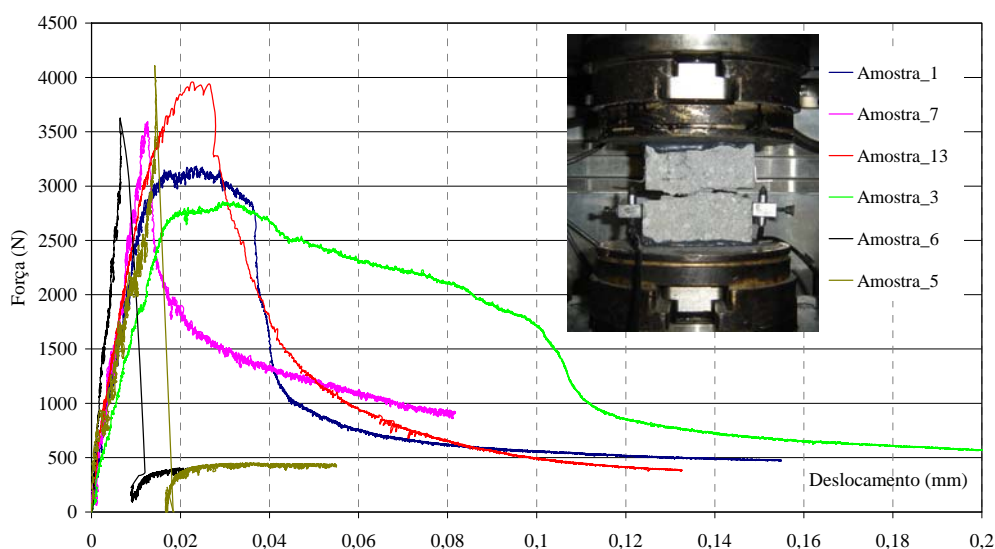
Figura 14 - Relação da força (N) em função do deslocamento médio (mm)

Pode-se concluir, pelos resultados experimentais, que o comportamento pós-pico à tração foi de difícil obtenção e apresentou uma grande variabilidade devido ao carácter frágil do material

à tração e à rápida propagação da trinca na área enfraquecida pelos entalhes, conforme ilustrado na Figura 14. O comportamento do trecho ascendente do diagrama tensão e deslocamento à tração pode ser aproximado por uma função linear, enquanto o trecho descendente ou pós-pico pode ser aproximado por funções exponenciais ou potenciais.

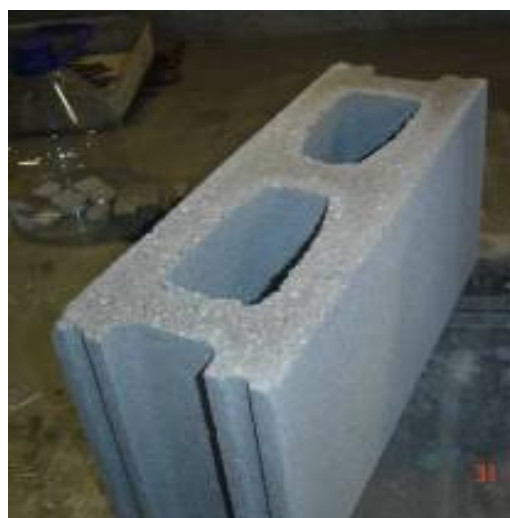
Figura 15 - Dimensões do bloco estrutural de concreto

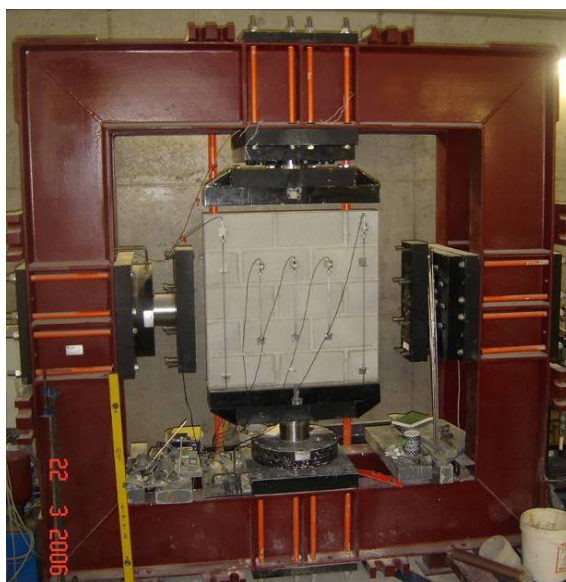
Figura 16 - Esquema geral do ensaio de compressão uniaxial de paredes

A Figura 16 apresenta uma visão geral do esquema de teste com o posicionamento dos lvdts frontais e da prensa biaxial usada nos ensaios de compressão uniaxial de paredes. A Figura 17 apresenta os pontos de medição dos deslocamentos horizontais e verticais, frente e verso, conforme a distribuição dos grupos citada anteriormente. A espessura da chapas de aplicação de carga era de 19,8 cm, para garantir a rigidez dela e não flexionar durante a aplicação de carga.

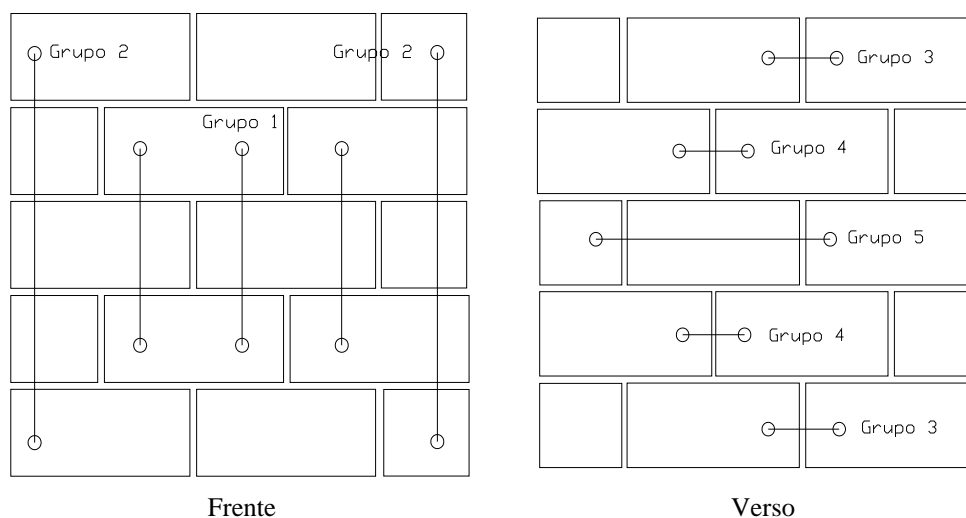
Figura 17 - Bases de medida dos dez lvdts utilizados (frente e verso)

A fim de cumprir os objetivos de caracterizar a alvenaria à compressão foram posicionados, ao todo, dez lvdts em diferentes pontos da parede:

- (a) três deles foram empregados para medir as deformações verticais de 2 juntas de assentamento no centro da parede (grupo 1);
- (b) dois lvdts foram para medir as deformações verticais de 4 juntas de assentamento nos extremos das paredes (grupo 2);
- (c) dois lvdts foram posicionados para a obtenção das deformações horizontais na primeira e última fiadas da alvenaria, próximo ao contato com a chapa de aplicação de carga (grupo 3);

(d) dois lvdts foram posicionados para avaliar a abertura da junta vertical na segunda e quarta fiadas (grupo 4); e

(e) um lvdt foi posicionado para a obtenção das deformações horizontais de 2 juntas verticais (grupo 5).

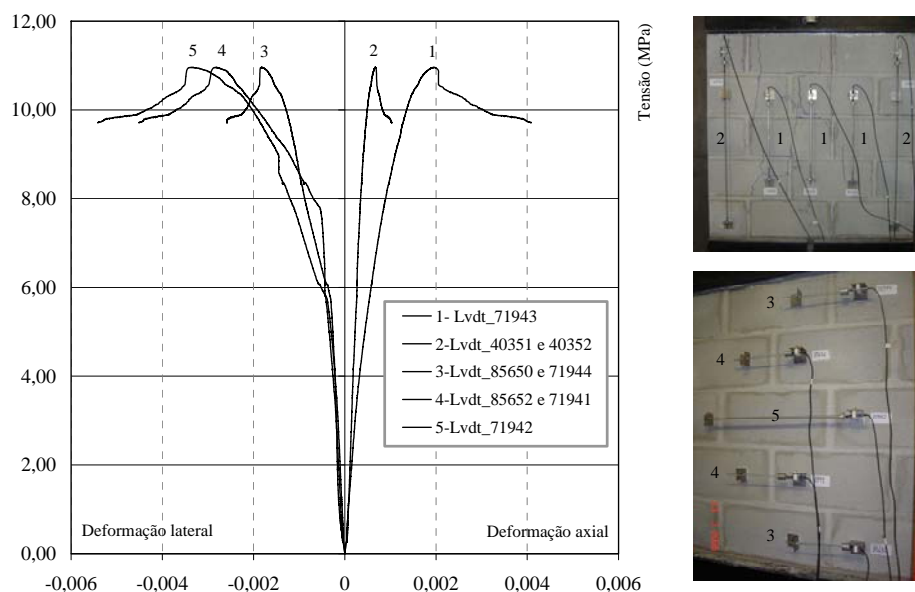
Figura 19 - Diagrama tensão-deformação da parede de 1 m por 1 m

Foram realizados ensaios nas paredes com controle de deslocamento, com uma velocidade de 0,0015 mm/s. A resistência à compressão da argamassa de assentamento foi de 8,3 MPa. A Figura 19 apresenta o resultado do diagrama tensão-deformação axial e lateral da parede, onde os

números 1, 2, 3, 4 e 5 são os grupos de lvdts fixados.

Como esperado, ante o confinamento dos pratos metálicos, observou-se que as deformações laterais máximas (grupos 3, 4 e 5) vão aumentando, conforme a posição do lvd. Quando a relação  $\sigma/f_c$  atingiu o nível de 0,6, começaram a surgir fissuras na parte intermediária da parede, onde se nota uma mudança significativa do ângulo de inclinação do diagrama tensão-deformação lateral. As primeiras fissuras aconteceram por abertura da interface da junta de argamassa vertical e do bloco, demonstrando que o ponto fraco do conjunto é a interação do bloco com a junta vertical de argamassa. Após essa abertura, verificaram-se pequenos esmagamentos nessa junta vertical. Quando a tensão atingiu 8 MPa, as fissuras prolongaram-se, cortando o bloco e a junta horizontal. Verificou-se que o modo de ruptura foi por esmagamento da junta vertical e pelo surgimento de fissuras de tração que cortaram o bloco e a argamassa de assentamento. Na Figura 18 verificou-se que o diagrama tensão-deformação axial dos lvdts dos grupos 1 e 2 foram distintos a partir do momento em que a relação  $\sigma/f_c$  atingiu 0,3. Isso aconteceu, provavelmente, pela existência de uma imperceptível fissuração ou abertura de junta vertical. A Tabela 5 apresenta os resultados médios de resistência do bloco à compressão na área líquida ( $f_{bloco}$ ), de argamassa à compressão ( $f_{arg}$ ), de resistência do bloco à tração direta ( $f_{tração}$ ), juntamente com o resultado último da parede na área líquida ( $f_{parede}$ ). São, também, apresentadas as relações  $f_{parede}/f_{bloco}$  e  $f_{arg}/f_{bloco}$ . Para determinar os valores de resistência do bloco ou parede na área bruta, deve-se multiplicar o valor das resistências por 0,62.

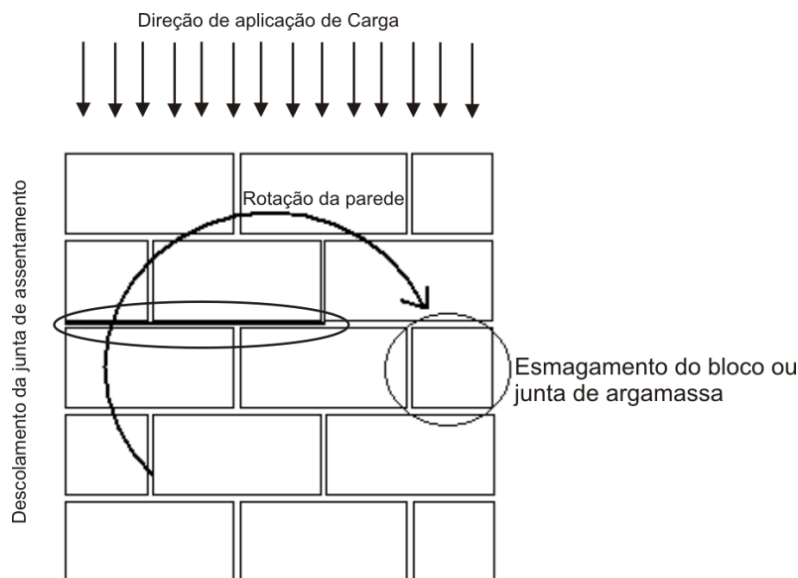
Figura 21 - Rotação da pequena parede estrutural provocada pelo esmagamento do bloco ou da argamassa

Na Figura 20 visualiza-se a distribuição das fissuras (frente e verso) salientadas na parede, que, para uma melhor classificação, foram designadas pelos tipos 1, 2, 3 e 4. As fissuras do tipo 1 foram fissuras provocadas pela abertura da junta vertical e, posteriormente, pelo esmagamento localizado da argamassa (normalmente esse tipo de fissura aconteceu quando a relação tensão/resistência atingiu 0,60); as fissuras do tipo 2 são de tração, que cortam as faces do bloco (essas fissuras, normalmente, são as continuidades da fissura do tipo 1 e aconteceram quando a relação tensão/resistência atingiu 0,80 a 0,90); as fissuras do tipo 3 são por esmagamentos localizados da argamassa horizontal (aconteceram em simultâneo com as fissuras do tipo 2); as fissuras do tipo 4 são descolamentos horizontais do contato entre o bloco e a junta de assentamento de argamassa, provocada pela rotação da pequena parede, por consequência do esmagamento localizado do bloco ou da
