# Poluição difusa urbana por compostos inorgânicos: avaliação da contribuição dos componentes do amianto presente nas telhas de fibrocimento e nos freios de veículos

*Diffuse pollution by urban inorganic compounds: assessment of the contribution of the components present in the asbestos cement roofing tiles and brakes of vehicles*

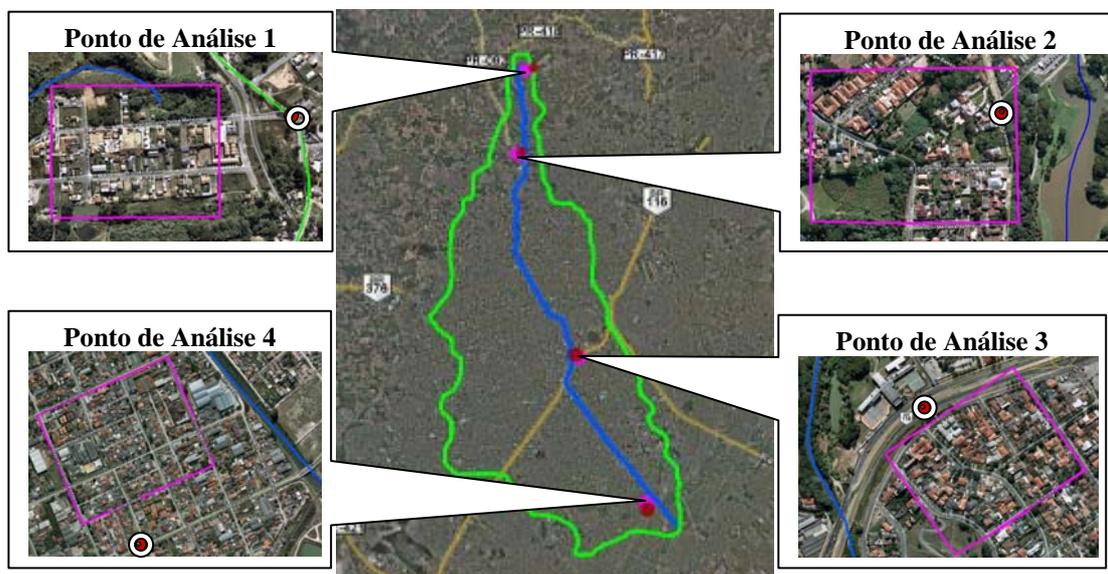
Figura 2 - Localização dos pontos de análises na Bacia do Rio Belém

Foram determinados na área da Bacia oito pontos amostrais, sendo quatro pontos (áreas) para realizar a contagem dos veículos e quatro pontos para a contagem das áreas com coberturas (Figura 2). Os círculos brancos são os pontos onde ocorreram as contagens dos veículos, e os quadrados em rosa são os pontos (áreas) de análise dos telhados.

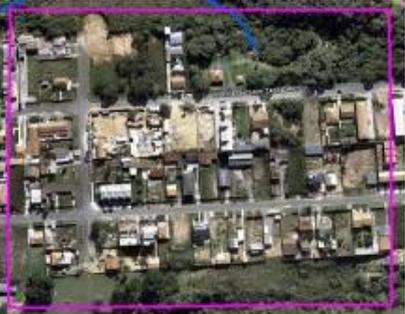
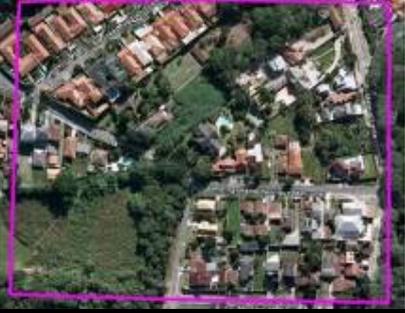
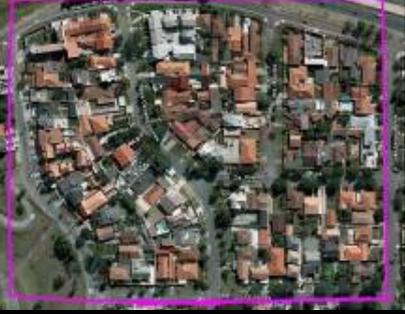
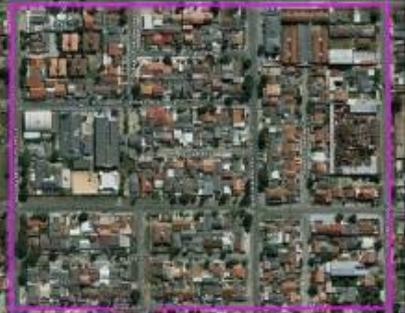
Tabela 1 - Plano de análise dos telhados

Através do software AutoCAD® (2002), foram realizadas as medições dos telhados nas áreas dos quatro pontos, diferenciando três tipos de telhados por cores: telhados de cor cinza foram considerados com amianto; de cor marrom, sem amianto; e de demais cores, como não identificados. Nem todos os telhados de cor cinza são de fibrocimento amianto, assim como não é possível afirmar que todos os telhados marrons são

telhas de barro. Hoje, muitas coberturas são tingidas das cores que cada morador quer, portanto os dados dão estimativas e indicadores da presença ou não do tipo do material (Tabela 1).

A análise e a caracterização foram realizadas com o software *Google Earth 6* (2009) e o *AutoCAD®* (2002), pelos quais se diferenciaram os tipos de telhados, classificadas em três tipos: telhas de fibrocimento amianto (com amianto, representadas pela cor cinza); telhas de barro ou cerâmica (sem amianto, representadas pela cor marrom); e as que não foram passíveis de identificação a partir das cores.

Das áreas analisadas, o ponto 1, além de ser a área menos ocupada, está próximo ao parque da nascente, ponto onde teve mais telhados não identificados, isso por possuir muitas ocupações irregulares. Os pontos 2 e 3 são os mais próximos ao centro urbano e ambos tiveram mais de 50% dos telhados da cor marrom, possivelmente telhas de barro ou cerâmica, por ser uma região onde as pessoas tendem a ter uma condição financeira melhor. O ponto 4 teve a maior área com telhados cinzas, o que ocorre por ser a área com mais ocupações por espaço em relação aos outros pontos e devido ao fato de as pessoas possuírem uma condição financeira mais baixa. A Bacia está inteiramente dentro do município de Curitiba, e a intensa busca por espaço acaba levando à ocupação de cada vez mais áreas próximo à Bacia.

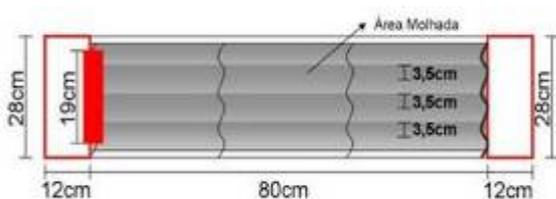
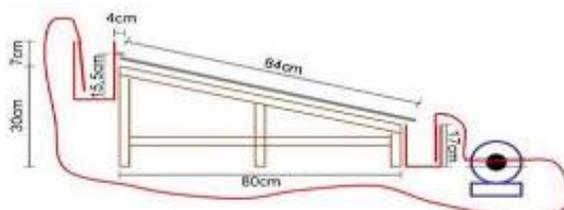
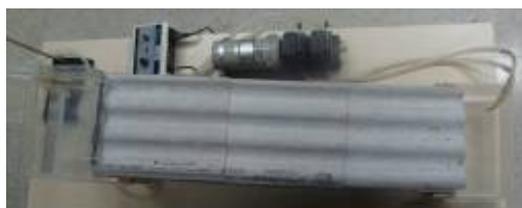
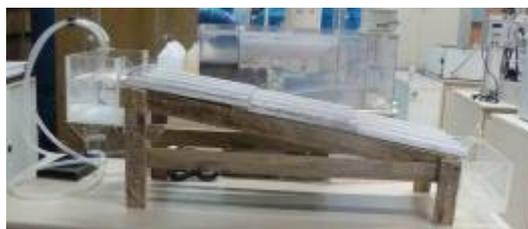
Figura 3 - Projeto piloto

(a) Representação da superfície da telha e dimensionamento

(c) Representação lateral e dimensionamentos

(b) Imagem real da superfície

(d) Imagem real lateral

Para analisar o possível desgaste das telhas foi elaborado um projeto piloto, o qual possui um suporte de madeira para as telhas, dois reservatórios de água, duas bombas com vazão total 0,028 l/s e duas mangueiras que ligam igualmente um reservatório ao outro. O projeto piloto e as dimensões utilizadas podem ser visualizados na Figura 3a, 3b, 3c e 3d. A telha utilizada, fabricada pela Imbralit®, possuía um diâmetro de 4 mm.

As quantidades de Si e Mg desprendidas da telha do projeto piloto, nas áreas analisadas na Bacia, podem ser observadas na Tabela 4. Essas análises foram realizadas em uma telha nova, que foi lavada antes de se realizar o procedimento, para que não tivesse nenhuma interferência de partículas desprendidas (pó). A simulação da chuva foi realizada somente por 18 horas.

Com relação às análises dos componentes das telhas, observou-se que ocorreu uma degradação considerável. De acordo com pesquisas anteriores, isso se deve ao fato de a telha ser nova e as análises no projeto piloto realizadas em uma área com umidade considerável, portanto, propiciando a degradação da superfície da telha. Quanto aos freios, analisou-se o possível desgaste dos veículos e pode-se afirmar que, quanto maior o fluxo de veículos, maior será a concentração de poluentes liberados. Tanto nas telhas quanto nos freios, não foi possível realizar as análises nas águas da Bacia devido à dificuldade de se encontrar um aparelho que, além de caracterizar e quantificar as partículas provenientes deles, pudesse informar que os componentes encontrados nas águas são realmente das telhas e dos freios, pois existe amianto em muitos outros materiais.
