# Viga vagão com seção transversal retangular de madeira reforçada com barra de aço

## *Queen-post truss consisting of a rectangular timber cross section reinforced with steel bar*

Thais Alves Cunha  
Francisco Antonio Romero Gesualdo

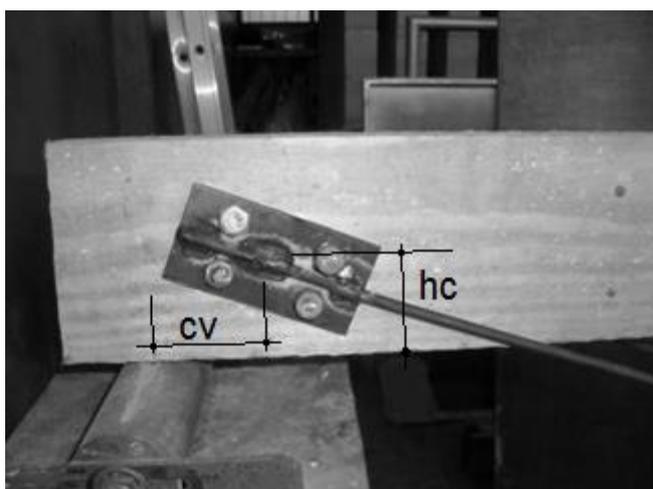
Figura 2 - Detalhes da montagem do sistema viga vagão

(a) Fixação da barra na chapa e da chapa na viga

Para a fixação da barra na viga principal de madeira foi necessário utilizar chapas de aço e parafusos a fim de interligar os elementos e formar um sistema monolítico. Para cada viga foram necessárias quatro chapas, uma em cada face e extremidade da viga, para receber a barra circular, fixada por soldagem com eletrodo revestido, conforme ilustrado na Figura 2.

vagão quando da variação da espessura e do posicionamento da chapa na viga de madeira. Assim, ainda na Figura 2a tem-se a representação dos fatores analisados como a espessura da chapa, a distância do centro da chapa até a face inferior da viga ( $hc$ ) e, horizontalmente, do centro do apoio até o centro da chapa ( $cv$ ).

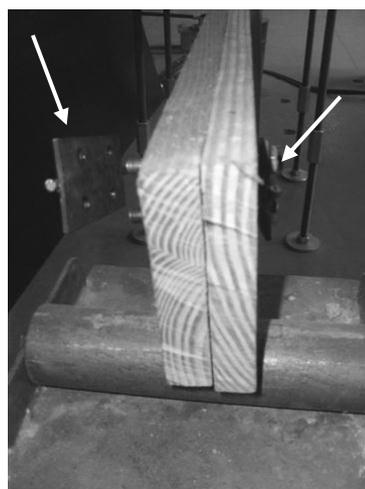
(b) Fixação da chapa na seção dupla da viga de pínus

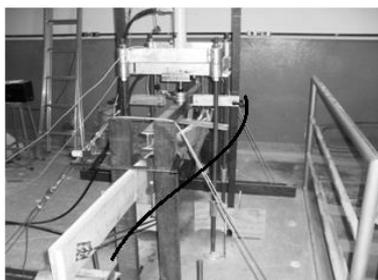
Figura 3 - Detalhes do ensaio da viga V1

(a) Viga no momento da ruptura, deformada lateralmente

A viga V1, formada por tábuas de pinus, com seção transversal de 12,0 cm × 4,2 cm e vão livre de 290 cm, foi primeiramente ensaiada como viga simples, sem a barra (para caracterização do material e fornecimento de dados para comparação). Antes de atingir uma força de 5 kN o ensaio foi paralisado, montou-se a viga vagão e iniciou-se nova etapa de carregamento. Partindo de uma força nula, o sistema foi carregado até o limite de 19,38 kN, instante em que uma das tábuas se rompeu. Foi possível notar que durante o ensaio a viga flambou, assumindo a configuração de um “S” (Figura 3a).

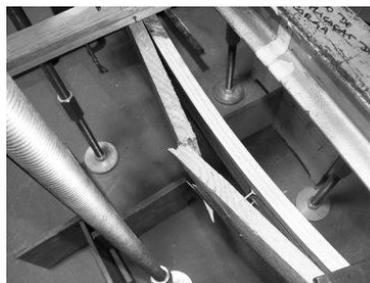
(b) Vista superior do ponto de ruptura

Também foi notório o rompimento ocorrido no montante. A barra de aço, que trabalha como um tirante no sistema, transmite parte dos esforços absorvidos à viga, como força normal. A instabilidade lateral da viga pode ser resultado

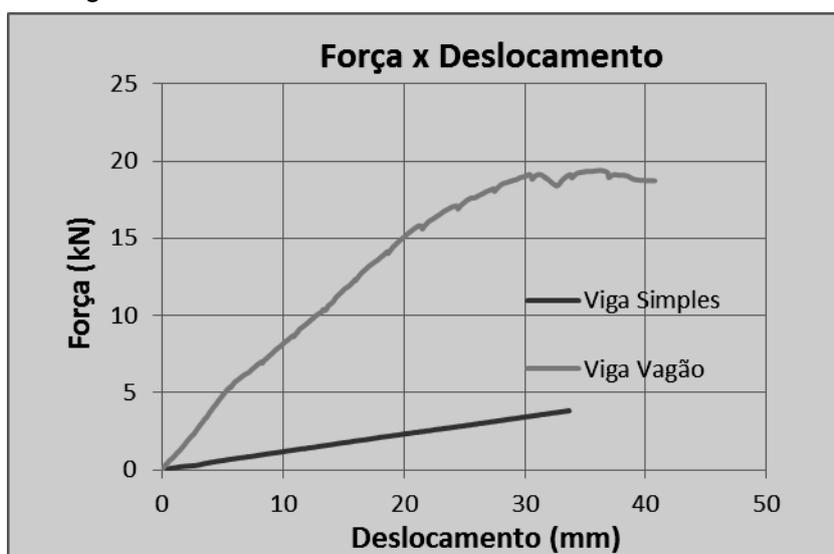
Figura 4 - Ensaio da viga V1

Na Figura 4 tem-se a representação do comportamento das tábuas de pinus trabalhando como estrutura simples e como viga vagão.

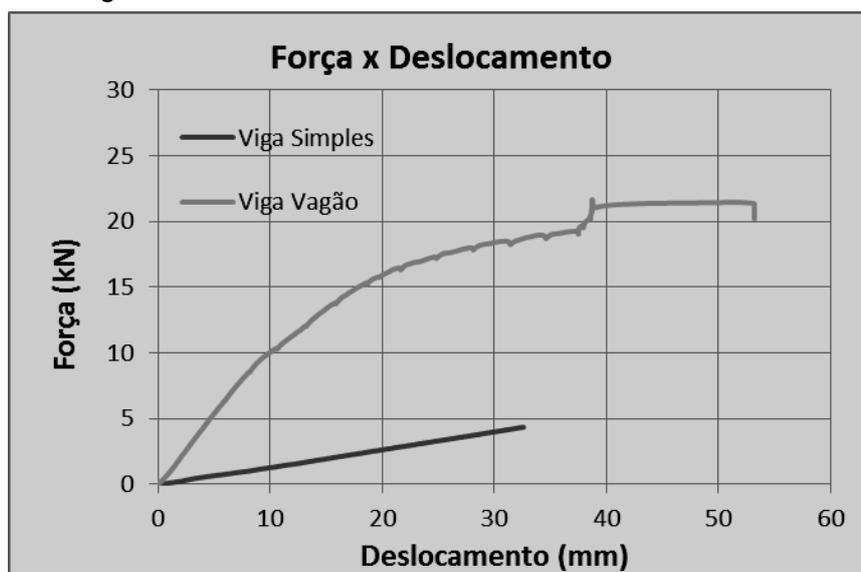
Figura 5 - Ensaio da viga V2

A viga V2, de seção transversal de 12,0 cm × 3,8 cm, foi ensaiada como simples e, posteriormente, com a barra de aço. Durante o ensaio a viga permaneceu aprumada, porém, com a força próximo de 21 kN, o perfil metálico utilizado para distribuir a força aplicada pelo macaco hidráulico sofreu um tombamento, o que impossibilitou o registro da força máxima na ruptura. Pelo gráfico da Figura 5 é possível observar o comportamento dos sistemas e a discrepância no deslocamento vertical registrado.

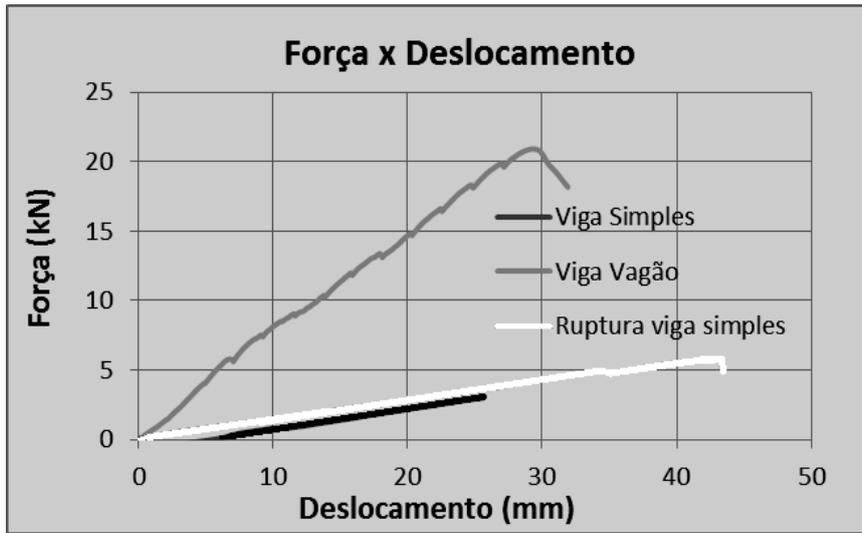
Figura 6 - Ensaio da viga V3

Como o aço havia-se deformado, foram retiradas as barras e feito um ensaio com viga simples de seção transversal dupla até atingir a ruptura. O comportamento do sistema é mostrado na Figura 6.

A viga V3 possuía seção transversal de 12,0 cm × 4,0 cm. Durante a realização do ensaio houve a mesma instabilidade lateral ocorrida nas demais vigas com tábuas de pinus, fazendo com que durante o ensaio a V3 assumisse a configuração de “S”. O ensaio foi paralisado devido ao tombamento do perfil metálico.

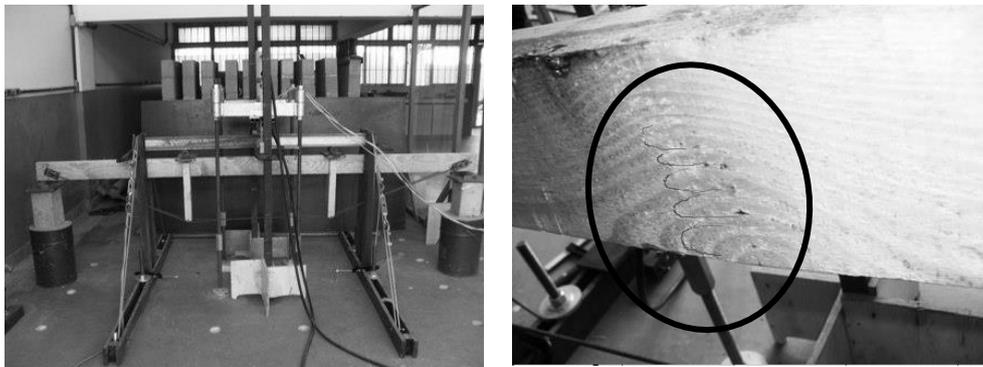
Figura 7 - Ensaio da viga V4

(a) Início do ensaio

(b) Ruptura da viga

Com seção transversal de 11,9 cm × 4,2 cm, a viga V4 teve seu ensaio semelhante aos demais para as vigas formadas por tábuas de pinus. Quando atingiu a ruptura, verificou-se que a viga havia perdido a estabilidade lateral. O sistema atingiu a ruptura para uma força de 23,58 kN, com rompimento de uma das tábuas, conforme ilustrado na Figura 7.

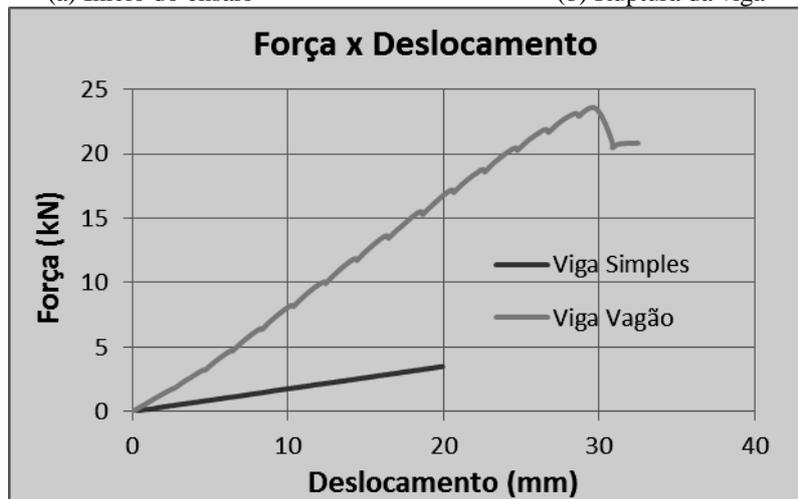
(c) Força x deslocamento da viga simples e viga vagão

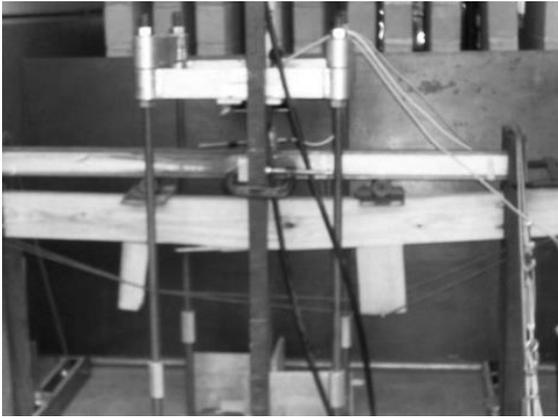
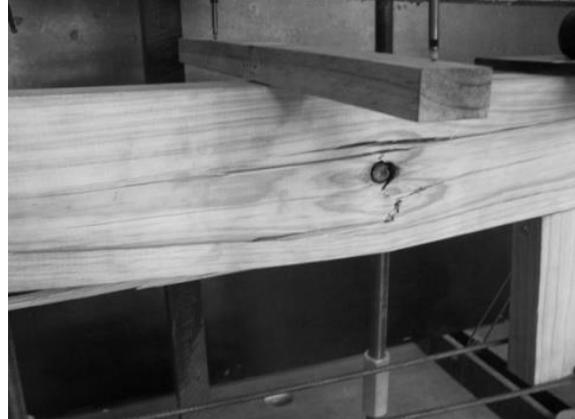
Figura 8 - Viga V5

(a) Viga rompida

(b) Detalhe da seção rompida

A ruptura do sistema viga vagão (V5) se deu no centro da viga, para uma força de 34,3 kN. Após a

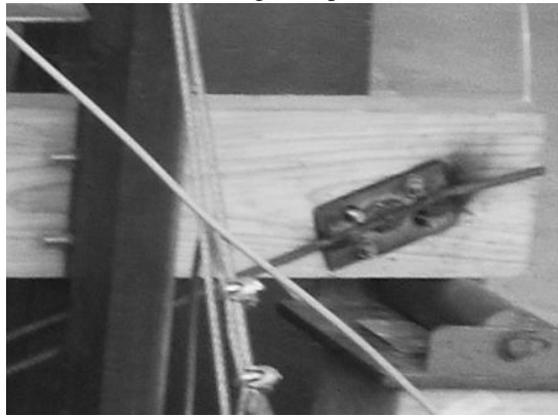
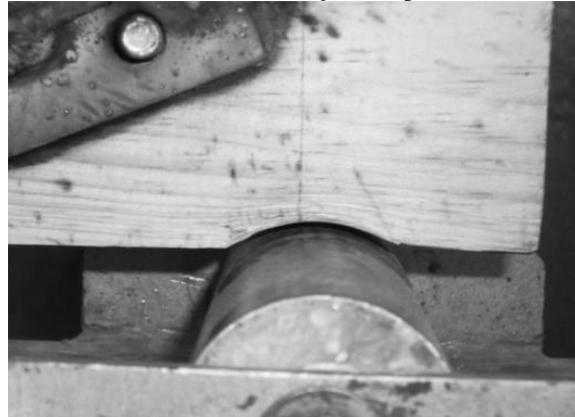
(c) Viga apoiada no início do ensaio

(d) Deformação da viga após o ensaio

paralisação do ensaio foi possível notar a grande deformação da peça de madeira na região do apoio, ocorrida pela compressão normal às fibras da madeira, o que pode ser amenizado utilizando-se uma chapa de distribuição de tensões sobre o apoio. Acredita-se que esse esmagamento não tenha prejudicado o resultado do ensaio, pois a concentração de tensões atingiu apenas o entorno do apoio, próximo da extremidade da viga. Assim, os dados deste ensaio foram considerados na análise de resultados e estão representados na Figura 8.

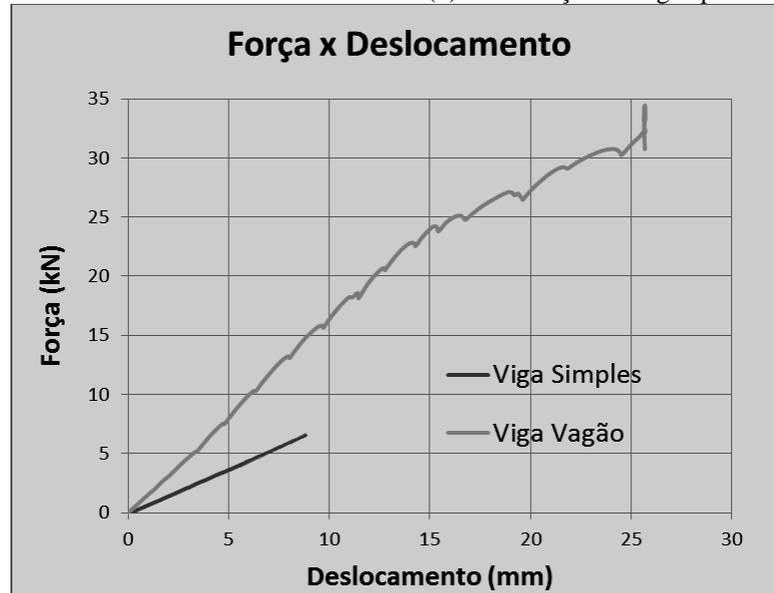
(e) Força × deslocamento da viga simples e da viga vagão

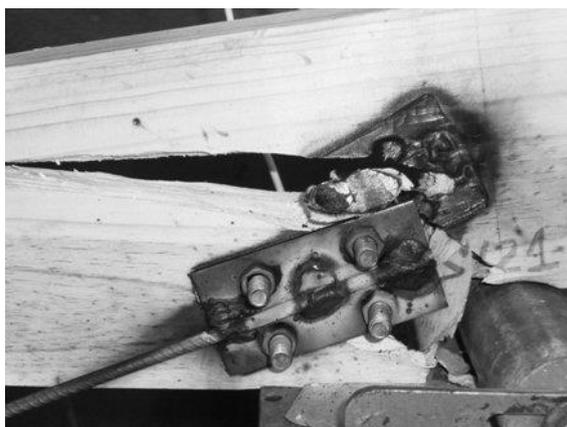
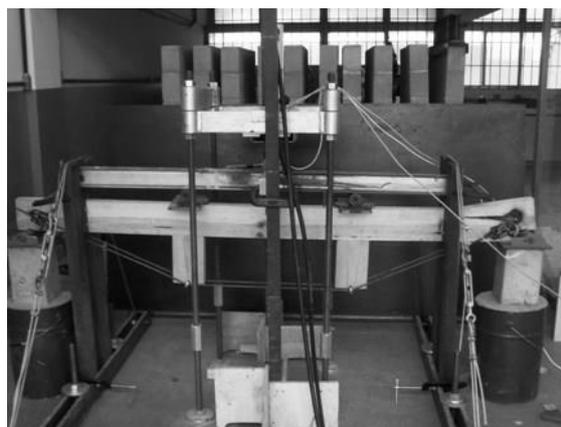
Figura 9 - Ensaio da viga V6

(a) Ruptura na região de fixação da chapa

(b) Viga vagão levada à ruptura

A viga V6 foi ensaiada primeiramente como viga simples. Foi observada a região de apoio da viga, mas ela não estava afetada, por se tratar da aplicação de uma força consideravelmente menor. No segundo ensaio, feito com a barra de aço fixada, foi possível notar abaulamento da peça nas regiões em contato com o aparelho de apoio, de forma semelhante ao ocorrido com a viga V5. O gráfico da Figura 9 exhibe os resultados dos ensaios. O sistema teve uma ruptura localizada no apoio do lado direito, para uma força de 29,71 kN. Pela Figura 9a nota-se que no momento de soldar a barra de aço na chapa houve um aquecimento excessivo, que causou a carbonização superficial da madeira. Após a ruptura foi possível observar que a profundidade da carbonização, em algumas regiões, chegou a 0,3 cm.

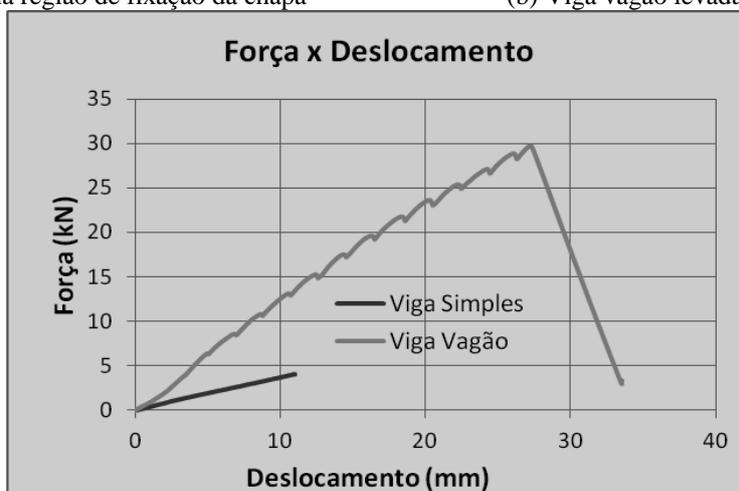
(c) Força × deslocamento da viga simples e da viga vagão

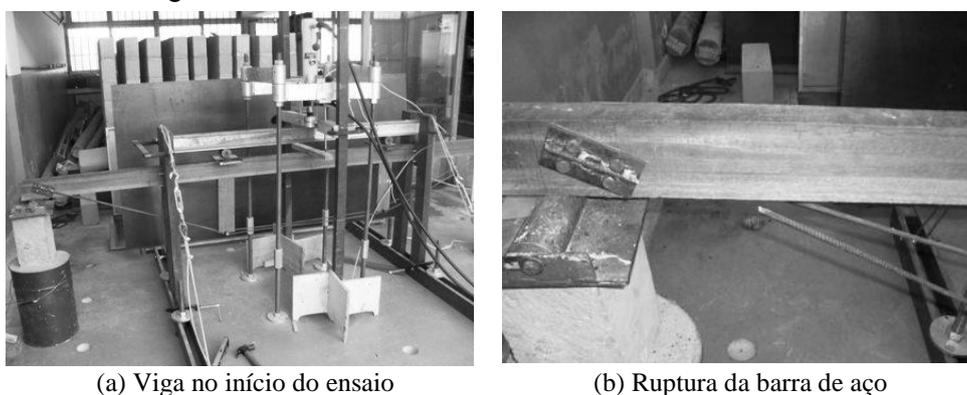
Figura 10 - Ensaio da viga V7

(a) Viga no início do ensaio

(b) Ruptura da barra de aço

A viga V7, com seção transversal de 3,9 cm × 9,3 cm, foi ensaiada primeiramente como viga simples, sendo carregada até 5 kN; em seguida o sistema foi descarregado, e foram acopladas as barras e chapas para o ensaio da viga vagão. Durante este segundo ensaio houve a ruptura de uma das barras de aço, próximo da região de solda (Figura 10).

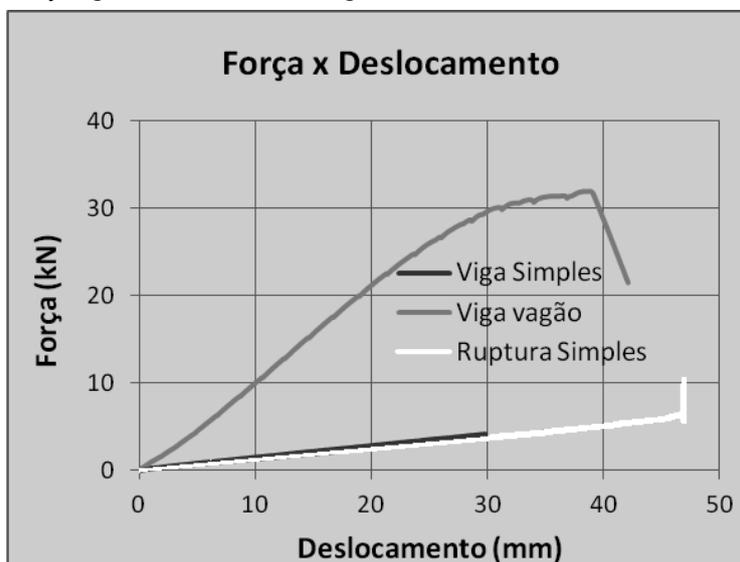
Figura 11 - Representação gráfica do ensaio da viga V7

Em análise superficial da peça de madeira, esta não estava danificada, portanto foram retiradas as chapas da viga e feito um novo ensaio da viga V7 simples, até a ruptura. No gráfico da Figura 11 nota-se que a viga simples rompeu com a aplicação de uma força de 10,34 kN; para esta mesma força o sistema viga vagão apenas apresentou um deslocamento vertical de 10 mm.

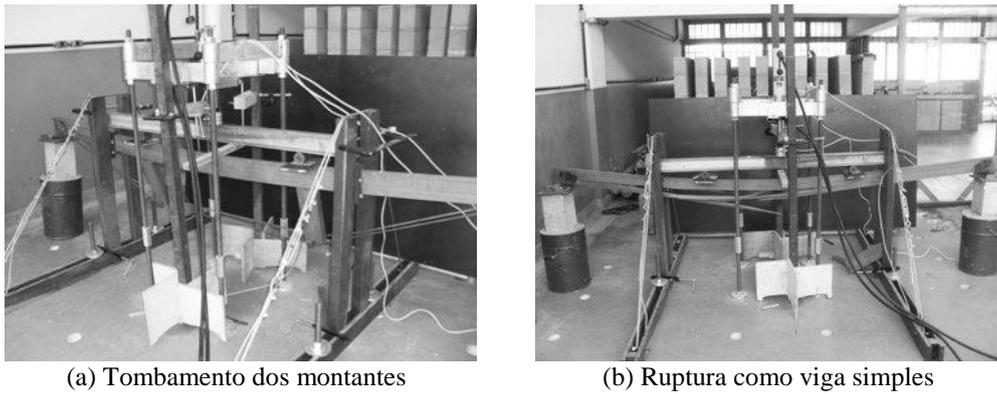
Figura 12 - Detalhes do ensaio da viga V8

A viga V8, com seção transversal de 3,8 cm × 9,1 cm, assim como a V7, foi rompida como viga simples após falha no ensaio como viga vagão. No ensaio da viga vagão houve tombamento dos montantes, assim o ensaio foi paralisado com uma força de 31,86 kN. A deformação excessiva da barra impossibilitou a continuação do ensaio. Removidas as chapas com as barras, a viga foi ensaiada novamente, atingindo-se uma força de 14,9 kN no momento em que rompeu. A Figura 12 ilustra aspectos da viga V8.

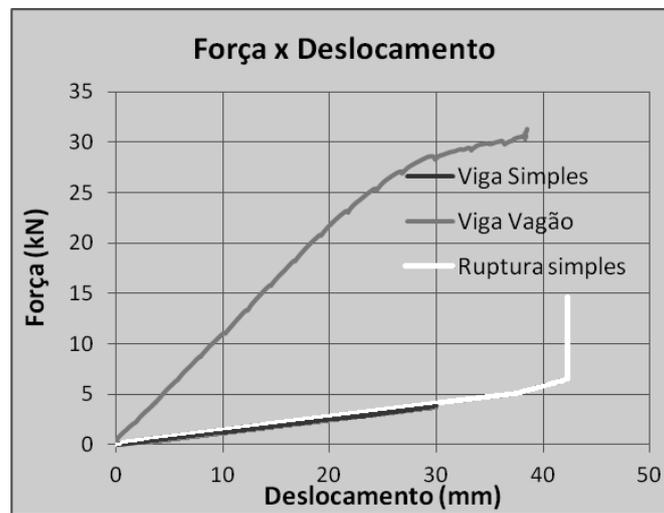
Figura 13 - Gráfico Força x Deslocamento da viga V8

Na Figura 13 é mostrado o diagrama força × deslocamento do ensaio da viga V8 para os ensaios como viga simples e viga vagão.

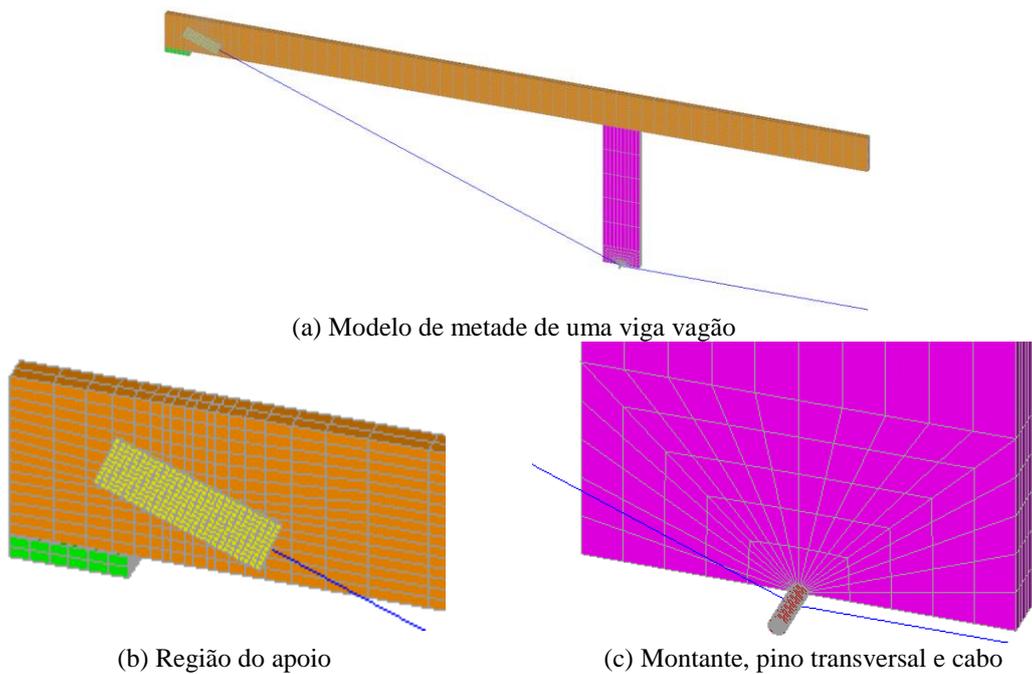
Figura 14 - Detalhes do modelo numérico

Foi realizada a análise numérica de cada peça, inserindo os dados reais como seção transversal, módulo de elasticidade, etc. Além disso, Gesualdo e Cunha (2009) apresentaram um estudo sobre a interferência da densidade da malha nos resultados de três parâmetros principais, tais como deslocamento, força no cabo e tensão normal. A Figura 14a ilustra o modelo geral de metade de uma viga vagão. A região do apoio do modelo numérico pode ser visualizada pela Figura 14b, e o detalhe da extremidade inferior do montante, com o pino transversal e o cabo, é mostrado na Figura 14c.

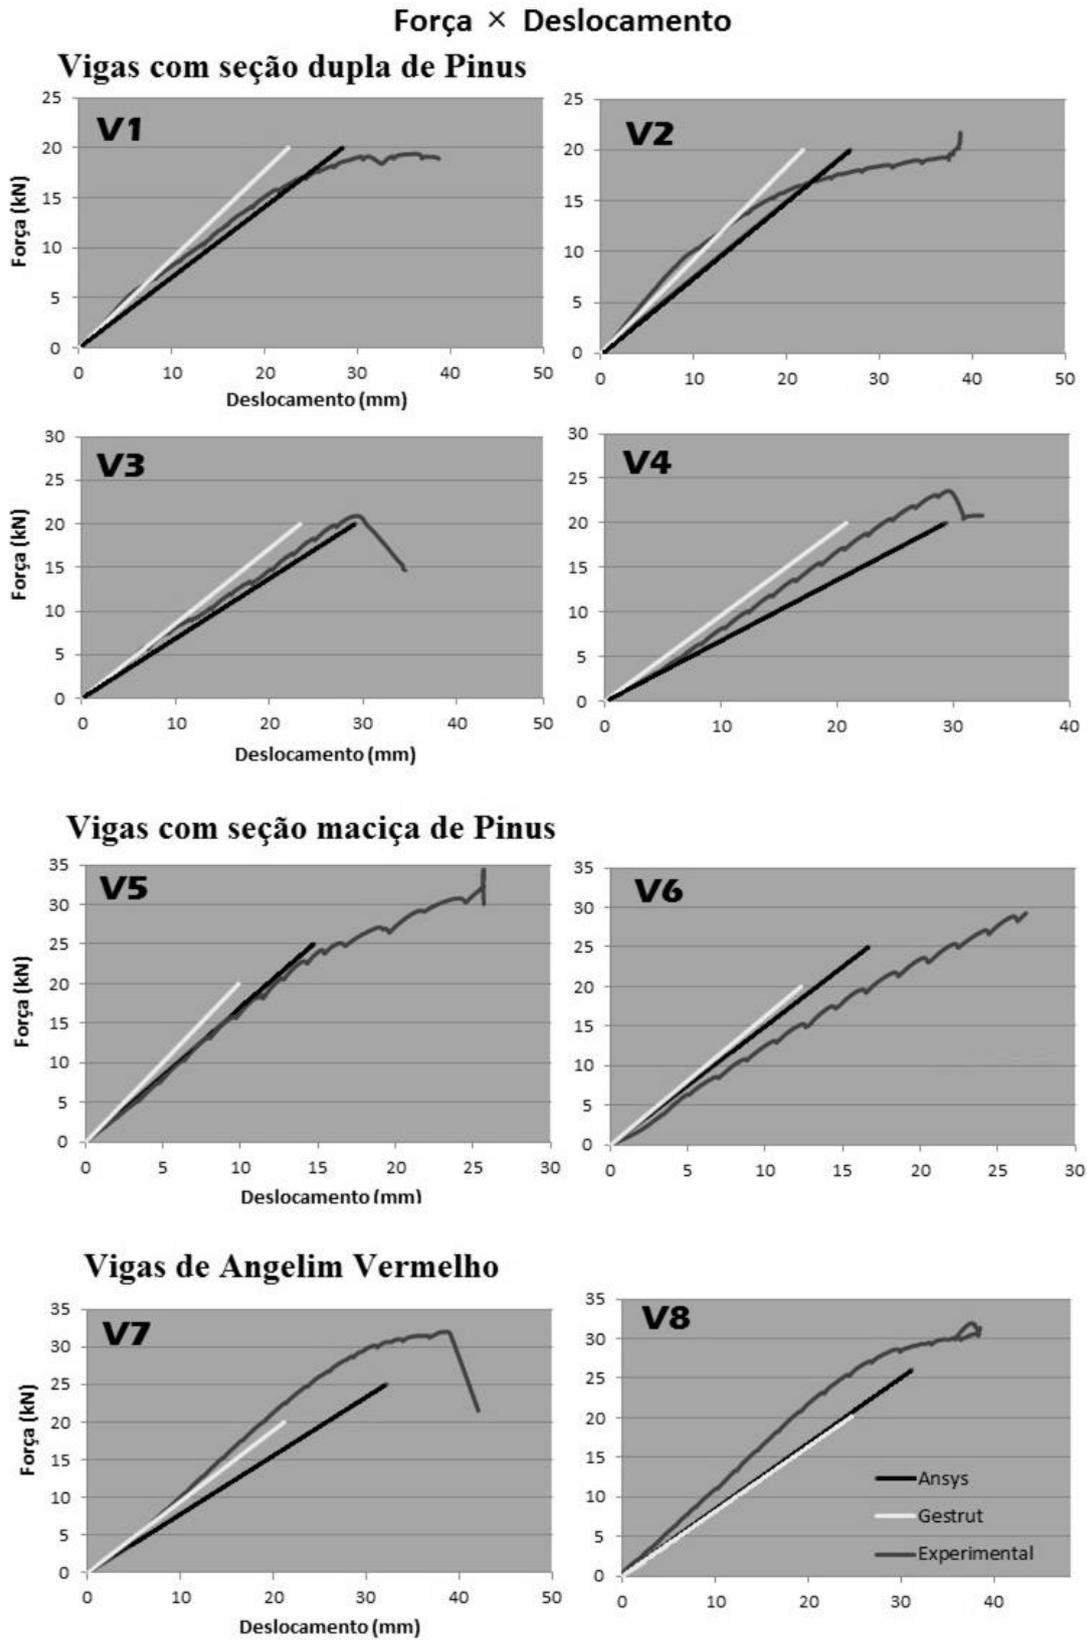
Figura 15 - Comparação entre modelos de cálculo para vigas com barra de aço

O objetivo do cálculo no Gestrut foi avaliar a eficiência – ou a possível perda de precisão – quando se utiliza um modelo de cálculo mais simples, que não considera os detalhes de posicionamento de chapas, cabos, fixações, deformações localizadas, nem transferência de tensões por contato. Embora mais simples, é acessível à maioria dos projetistas. Os resultados comparativos estão representados na Figura 15.

As análises efetuadas e os gráficos mostrados validam o uso do modelo simplificado para dimensionamento da estrutura viga vagon. O cálculo utilizando o software Gestrut (modelo reticulado) foi satisfatório quando comparado com o Ansys e com o ocorrido em laboratório, independentemente do tipo de viga analisada (seção retangular maciça de pinus, angelim vermelho ou seção transversal dupla).
