Avaliação de pisos táteis como elemento de *wayfinding* em escola de ensino especial para crianças com deficiência visual

Evaluation of tactile floors as a wayfinding element in a special-needs school for children with visual impairment

Resumo

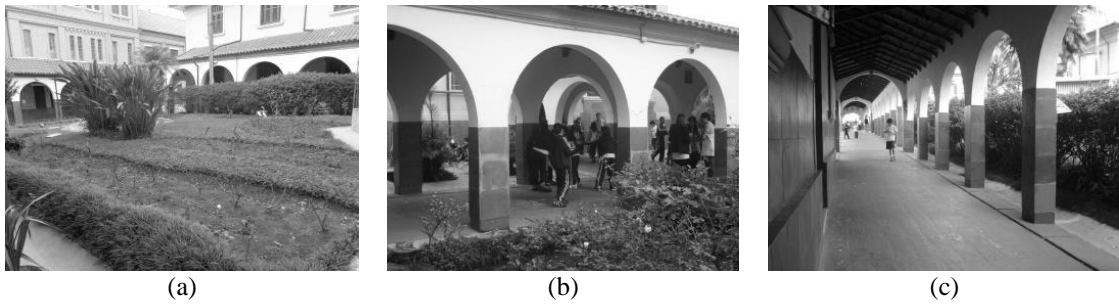
Figura 3 - Galeria de circulação da unidade-caso

A pesquisa exploratória inicial ofereceu um panorama do wayfinding system existente na área de circulação da unidade caso que é composta de uma galeria semiaberta para um jardim interno (Figura 3). Segundo a direção, vários elementos contribuem para a orientabilidade dos alunos com deficiência visual, como a existência de plano inclinado propiciado pela topografia do terreno (Figura 3c), incidência de vento, tipologias de piso (Figuras 4a a 4c), focos de geração de ruído (gaiolas de araras² e fonte de água) e de odor (paisagismo em função das flores das azaleias e roseiras), percepção de cheios e vazios em função da galeria semiaberta (tipologia de projeto), paredes, rodapés, corrimãos de escadas, entre outros.

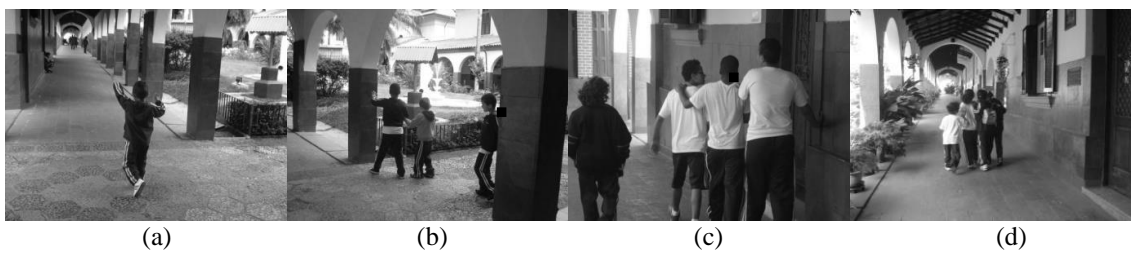
Figura 9 - Agrupamentos na locomoção dos alunos com deficiência visual

Verificou-se que apenas os alunos de pré-escola recebem auxílio na locomoção em função de ainda não dominarem o ambiente, isso também acontece com outros alunos que têm deficiência física, além da visual. Em relação ao agrupamento na locomoção dos alunos (Figura 9), observou-se que o aluno se locomove sozinho (a), em duplas (b), em trios (c) ou em grupos de mais alunos (d), compostos somente por alunos cegos ou por aluno(s) cego(s) e com baixa visão.

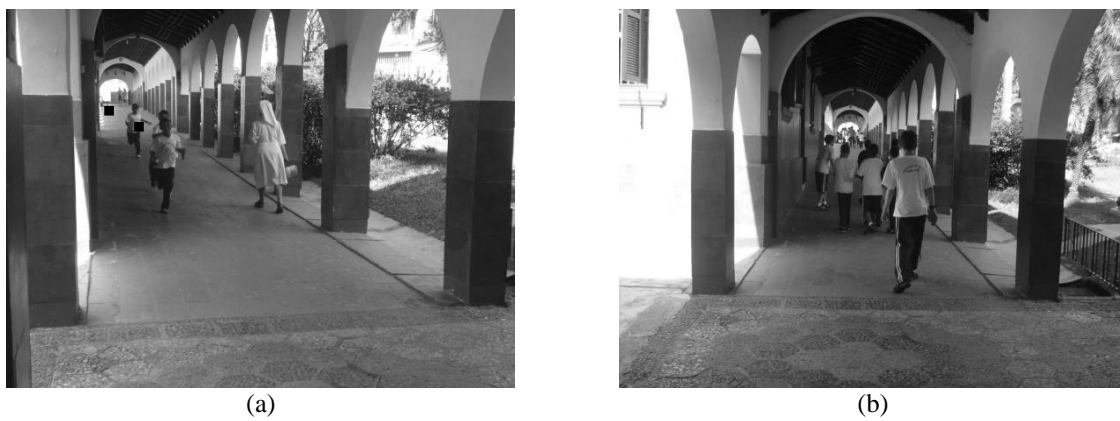
Figura 10 - Alunos com deficiência visual correm (a) e andam (b) sem dificuldade

Em relação aos níveis de dificuldade na orientação espacial de alunos com deficiência visual (com e sem o auxílio de um vidente), verificou-se que a maioria dos alunos de ensino fundamental conseguiu realizar o percurso da sala de aula ao pátio de recreação e vice-versa sem dificuldade (Figura 10).

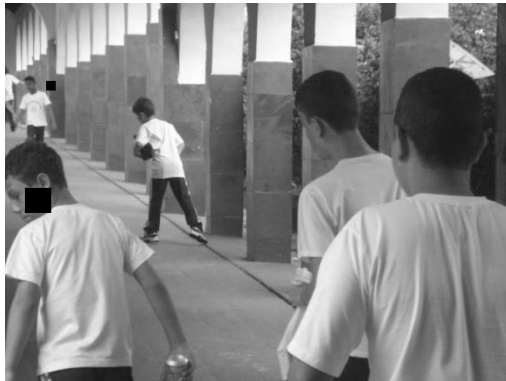
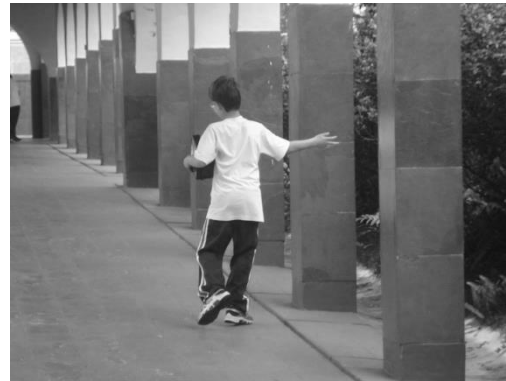
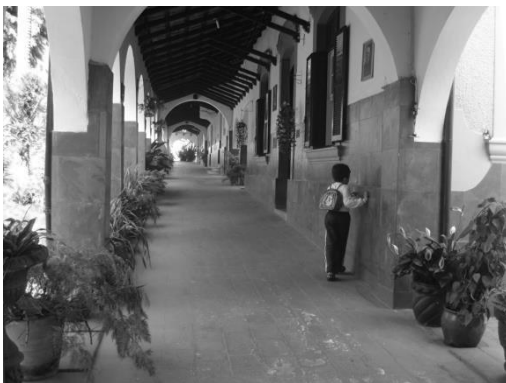
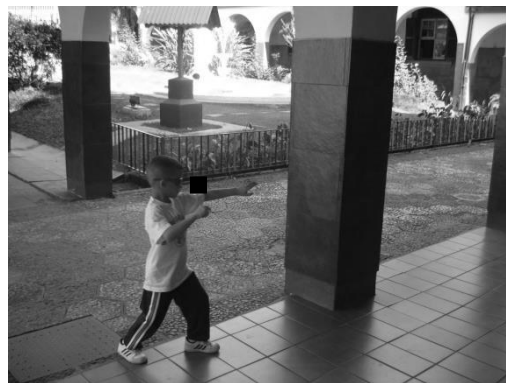
Figura 11 - O aluno com baixa visão posiciona a ponta do pé na guia (a) e tateia os pilares (b) durante seu percurso; outro aluno se mantém imóvel por vários minutos até que alguém o acompanhe no trajeto (c); e outro aluno caminha devagar e com cautela e mantém as mãos à frente do corpo (d)

Alguns alunos dos primeiros anos do ensino fundamental apresentaram maior dificuldade na orientação espacial (Figuras 11a a 11d). Essa dificuldade foi observada em função do maior tempo dispensado no percurso em comparação com os demais alunos.

Constatou-se que a inexistência da sinalização tátil no piso na área de circulação escolar gera dificuldades na orientação dos alunos com deficiência visual da pré-escola, do primeiro ano de ensino fundamental e dos alunos novos na instituição. Cada um desses alunos desenvolve um recurso para atingir o mesmo objetivo (realizar o percurso da sala de aula ao pátio de recreação e vice-versa). De acordo com a direção, os alunos mais antigos se orientam com facilidade nos corredores de circulação em função do referencial oferecido pelos elementos do *wayfinding system* existente, como o plano inclinado propiciado pela topografia do terreno (ver Figura 3c), incidência de vento, tipologias de piso (ver Figura 4a-c), focos de geração de ruído (gaiolas de araras e fonte de

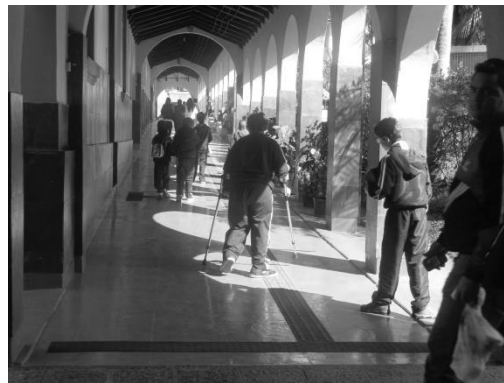
Figura 20 - Locomoção dos alunos do ensino fundamental

Percebeu-se que os alunos agrupados eram guiados, geralmente, por um aluno com baixa visão e não utilizavam a sinalização tátil no piso como orientação direta (Figura 20a). Alguns alunos com baixa visão utilizavam essa sinalização como guia lateral e não pisavam (ou tateavam com os pés), apenas a tangenciavam (Figura 20b). Outros alunos antigos na escola continuavam a utilizar as paredes como guia de orientação (Figura 20c – mesmo aluno da Figura 11a e 11b). As dimensões corporais da criança permitem que, durante a sua marcha, ambos os pés se mantenham sobre a faixa da sinalização tátil no piso (Figura 20d).
