Edificações em alvenaria resistente na região metropolitana do Recife

Masonry buildings in the metropolitan region of Recife

Romilde Almeida Oliveira
Fernando Artur Nogueira Silva
Carlos Welligton de Azevedo Pires Sobrinho
Antônio Augusto Costa de Azevedo

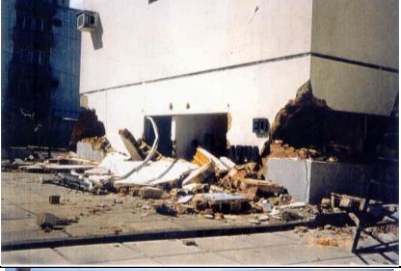
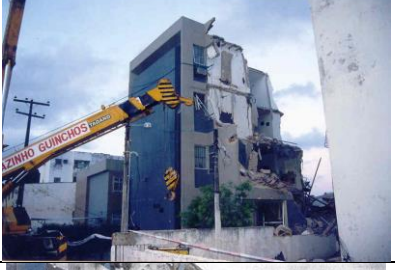
Figura 2 - Dados dos principais colapsos ocorridos na RMR - Parte I

Nome de edifício	Imagem da ruptura	Localização	Causas do colapso/ano
Residencial Bosque das Madeiras	 	Recife	Rasgos horizontais executados ao longo de toda extensão de uma parede divisória central para instalação de eletrodutos/1994
Edifício Aquarela

Jaboatão dos Guararapes	Perda de resistência dos blocos de fundação decorrente da expansão por umidade/1997
Edifício Éricka

Olinda	Perda de resistência devido à degradação produzida pela ação continuada de íons de sulfatos sobre os blocos de concreto/1999
Conjunto Enseada de Serrambi – Bloco B	 	Olinda	Ruptura dos blocos cerâmicos da fundação/1999 – (ocorreram sete vítimas fatais)
Edifício Ijuí	 	Jaboatão dos Guararapes	Colapso dos embasamentos provocados pelo descalçamento das sapatas corridas em decorrência da passagem das águas servidas e pluviais/2011
Edifício Sevilha	 	Jaboatão dos Guararapes	Houve a ruptura localizada dos embasamentos na região da fachada correspondente à entrada do prédio. Com isso ocorreu a ruptura generalizada, como se o prédio tivesse "afundado"/2007

A Figura 2, partes I e II, apresenta uma súmula dos acidentes já ocorridos na região com indicação do nome da edificação, uma foto representativa da ruptura, sua localização, as causas dos desabamentos e o ano em que ocorreram. Essas edificações são regionalmente conhecidas como prédios tipo caixa, numa alusão à sua geometria que se assemelha a uma grande caixa.

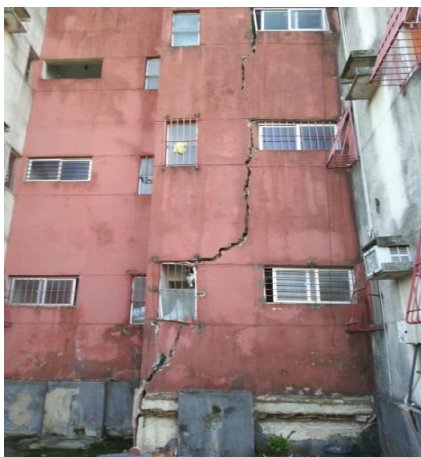
Figura 3 - Vista lateral do Residencial Eldorado após o colapso

Mais recentemente, em maio de 2013, 14 blocos do Residencial Eldorado, localizado no Bairro do Arruda, em Recife, foram desocupados pela Secretaria-Executiva de Defesa Civil do Recife porque um dos seus blocos rompeu de maneira repentina a partir do esmagamento da alvenaria de

blocos cerâmicos vazados existentes entre a viga de fundação e a laje do térreo da edificação.

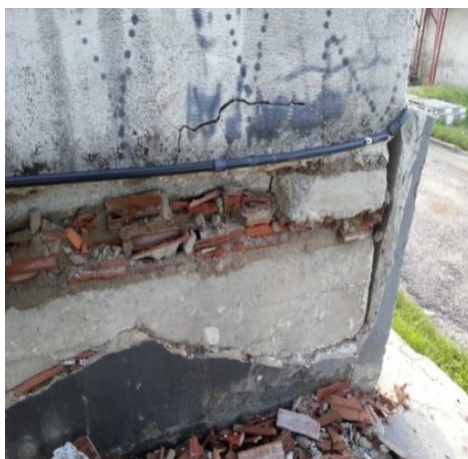
Figura 4 - Detalhe do esmagamento da alvenaria entre a viga de fundação e a laje de piso do térreo

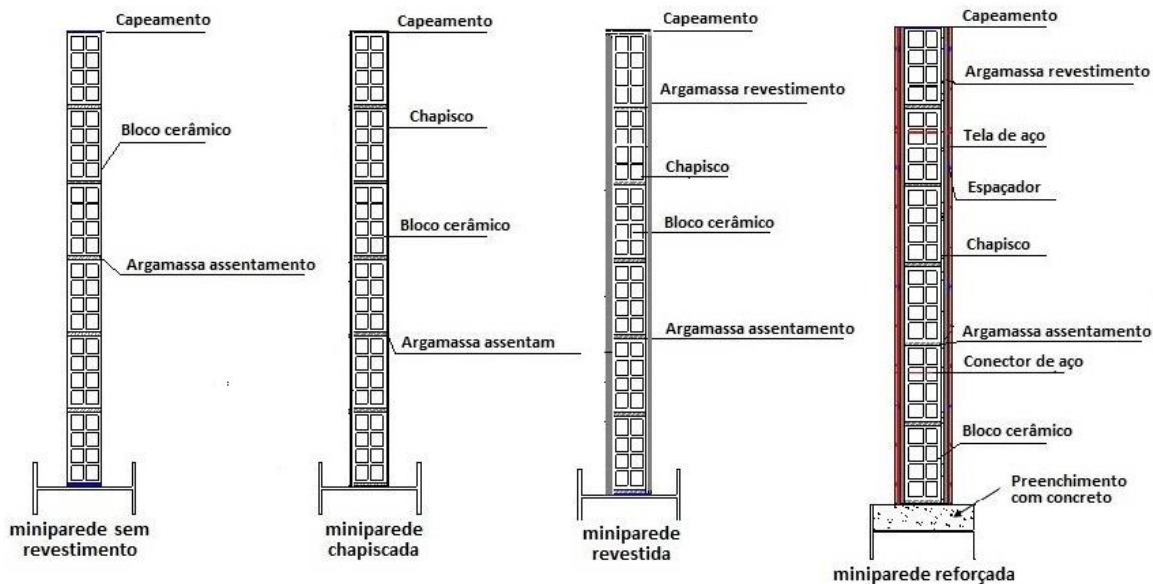
Figura 5 - Esquemas típicos das miniparedes ensaiadas

A miniparede é um elemento mais representativo de uma parede de alvenaria por considerar a influência da argamassa de rejuntamento vertical e a amarração entre os blocos. Para analisar a influência do traço da argamassa, da espessura de revestimento e do reforço com tela intertravada com conectores de aço, foram confeccionadas e ensaiadas 154 miniparedes nas dimensões 0,09 m x 0,60 m x 1,20 m, utilizando blocos cerâmicos de oito furos com dimensões de 9 cm x 19 cm x 19 cm, assentados com argamassa mista de cimento, cal e areia, no traço volumétrico de 1:1:6. A Figura 5 exibe os tipos de miniparedes ensaiadas (ANDRADE, 2007).

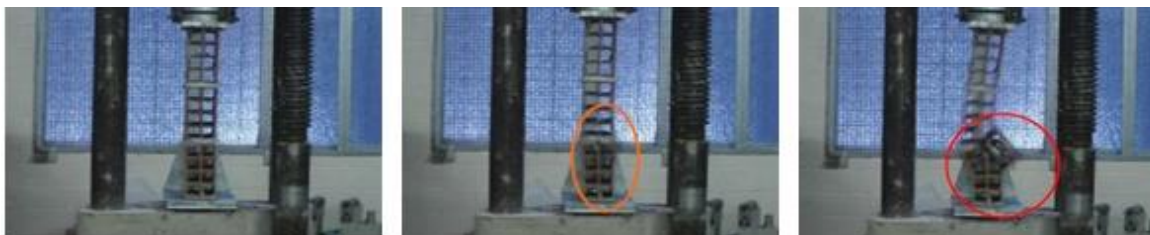
Figura 10 - Prismas de blocos cerâmicos sem revestimento: evolução da ruptura

Como podem ser observadas, as rupturas são frágeis e explosivas, e se caracterizam por uma perda imediata da capacidade resistente do sistema logo após atingir a carga máxima. Para os prismas com revestimento foi observado que o processo de fissuração se inicia nos septos horizontais dos blocos e, a partir desse momento, a carga é primordialmente resistida pelas duas capas de revestimento. Deve-se registrar, no entanto, que

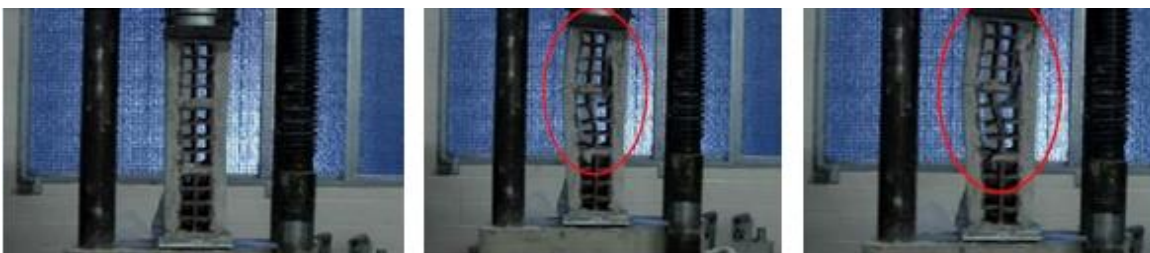
Figura 11 - Prismas de blocos cerâmicos com revestimento: evolução da ruptura

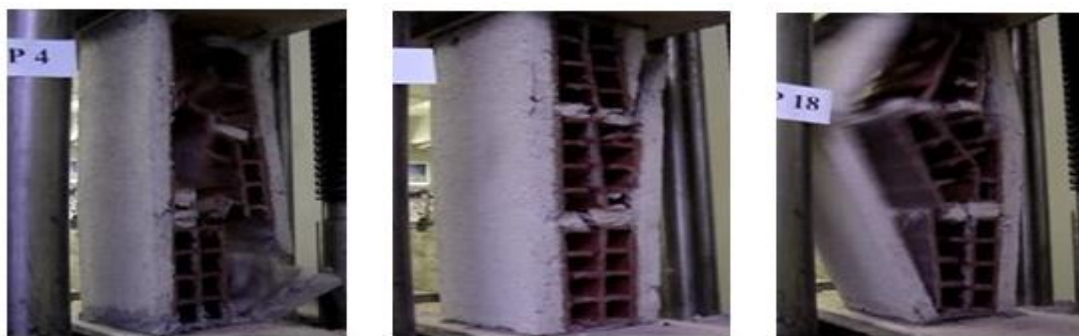
Figura 12 - Prismas de blocos cerâmicos com revestimento e tela: prismas distintos no momento da ruptura

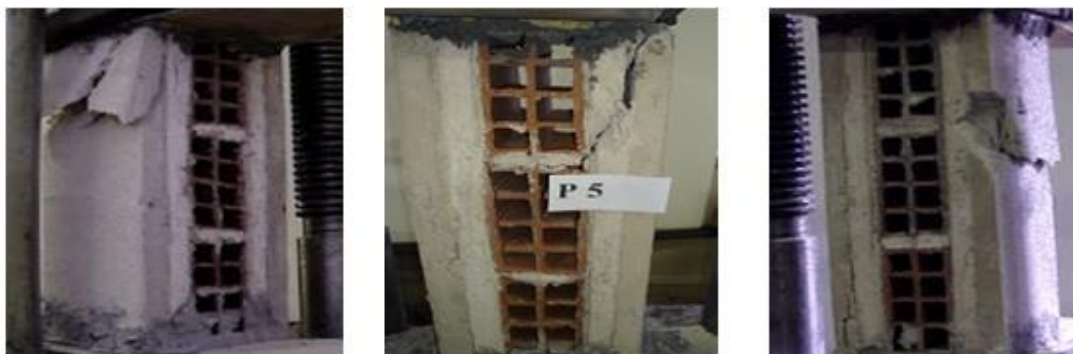
Figura 13 - Prismas de blocos cerâmicos com reforço de argamassa armada com conectores: evolução da ruptura

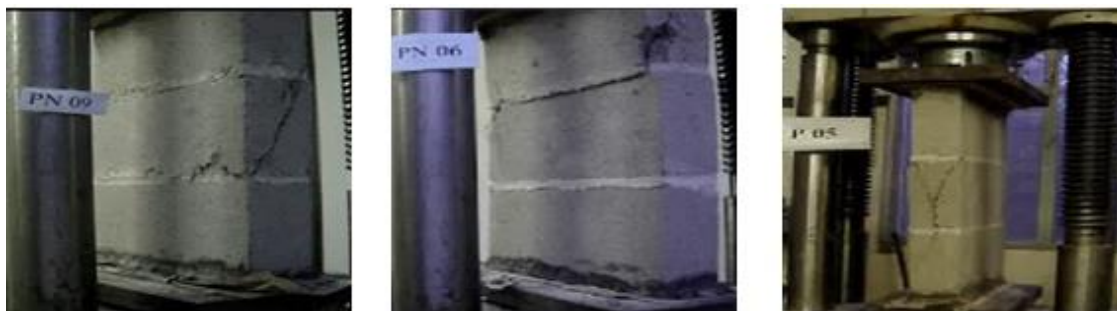
Figura 14 - Ruptura dos prismas de blocos de concreto sem revestimento: prismas distintos

No caso dos prismas de blocos de concreto sem revestimentos as fissuras observadas se localizavam nas faces dos blocos e na superfície de assentamento. As primeiras apresentaram uma característica marcadamente aleatória ao passo que as segundas apresentaram um padrão com maior regularidade.

A ruptura observada foi menos brusca do que aquela registrada nos prismas sem revestimento feitos com blocos cerâmicos e em alguns dos prismas foram observados deslocamentos das paredes dos blocos, conforme se vê na Figura 14.

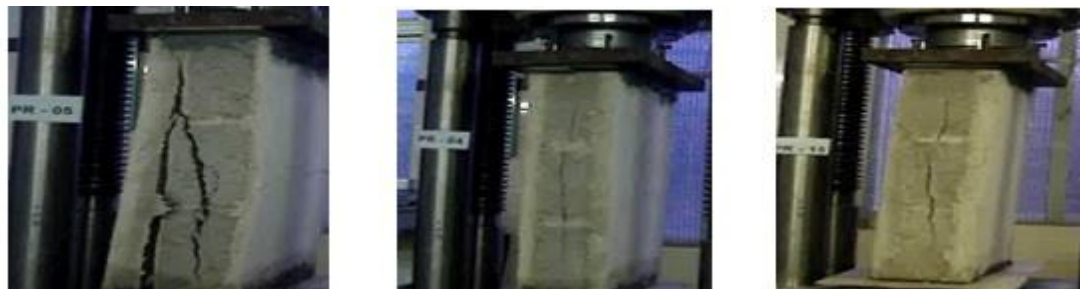
Figura 15 - Ruptura dos prismas de blocos de concreto com revestimento, sem tela: prismas distintos

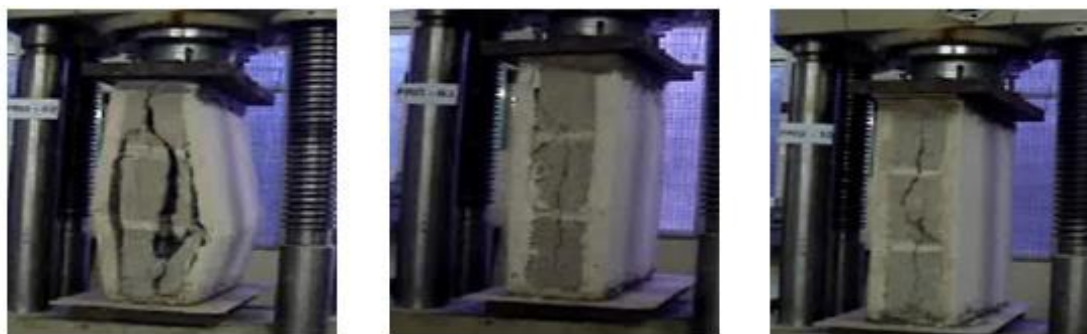
Figura 16 - Ruptura dos prismas com revestimento, com tela: prismas distintos

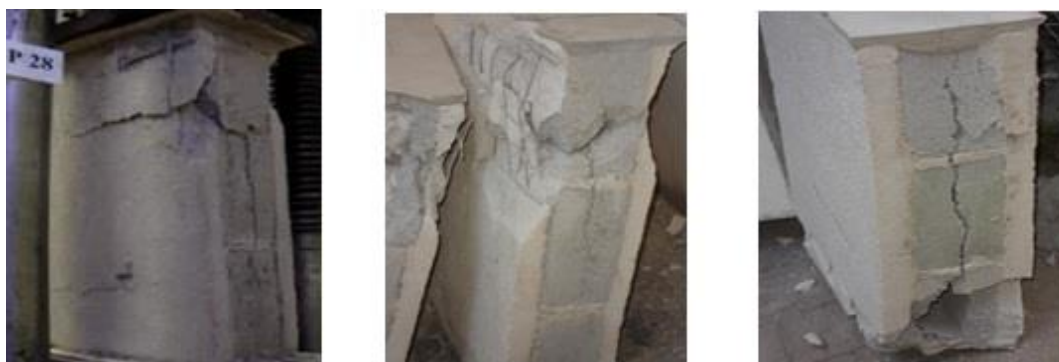
Figura 17 - Ruptura dos prismas com revestimento, com tela e conectores: prismas distintos

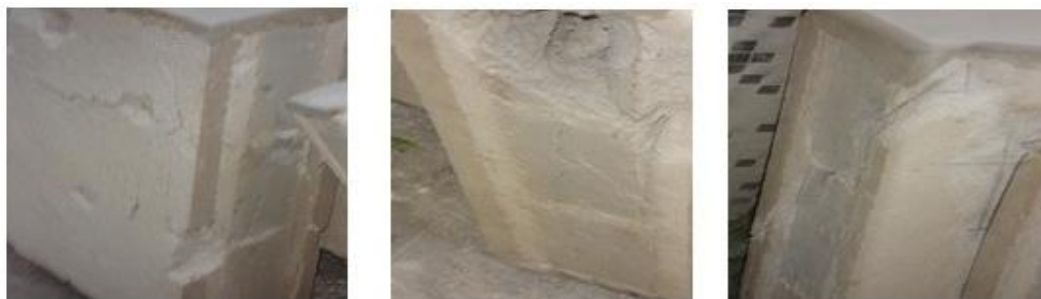
Figura 18 - Ruptura dos prismas com reforço de argamassa com tela de aço: prismas distintos

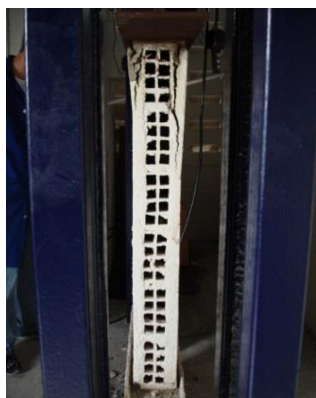
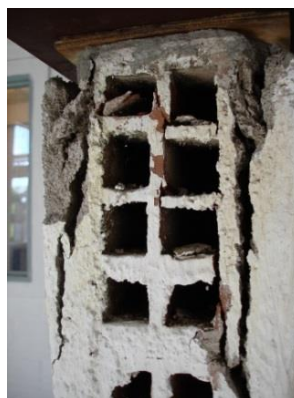
Figura 19 - Forma de ruptura das miniparedes revestidas com argamassa

A ruptura da maioria das miniparedes se deu no septo dos blocos na região superior, próximo do ponto de aplicação da carga, sendo posteriormente acompanhadas de fissuras na interface revestimento/chapisco. A Figura 19 mostra detalhes da forma de ruptura característica das miniparedes revestidas.

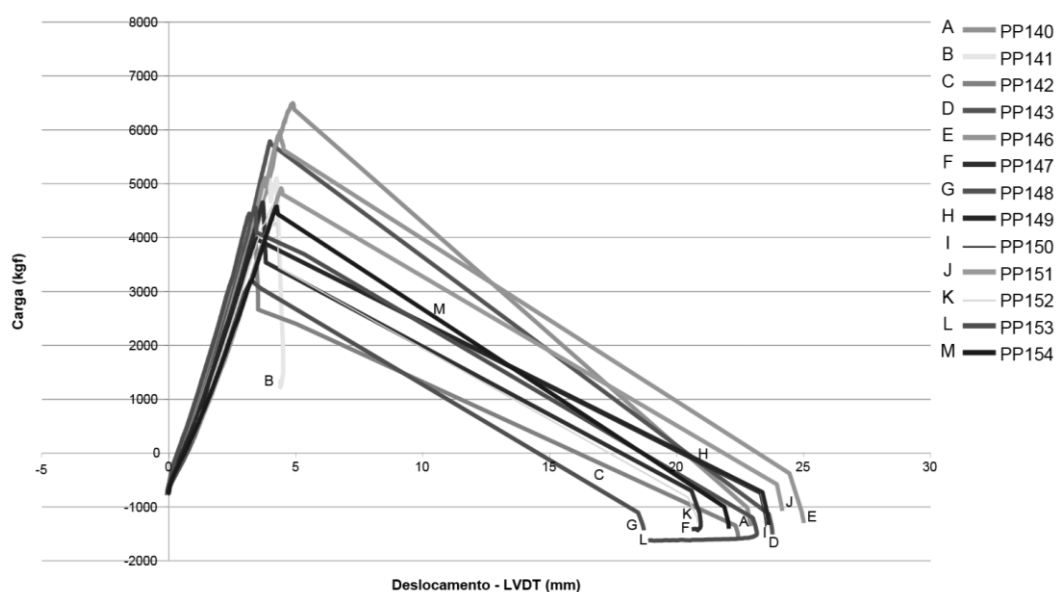
Figura 20 - Diagrama carga x deslocamento das miniparedes sem chapisco

Analisando o comportamento das miniparedes ensaiadas (Figuras 20 e 21), foi possível observar um aumento da inclinação da curva carga x deslocamento. A rigidez média das miniparedes sem chapisco foi da ordem de 17,28 kN/m, enquanto as miniparedes com chapisco foi de 21,60 kN/m, o que representa um aumento de 25%. Neste gráfico, os trechos das curvas carga-deslocamento situados após os valores das cargas máximas representam a curva de descarregamento da prensa e não têm significado físico.

Os resultados mostram que a camada de chapisco gerou um incremento de 50% na capacidade de carga da miniparede e um aumento de 25% em sua rigidez sem, no entanto, alterar a forma de ruptura brusca da alvenaria.

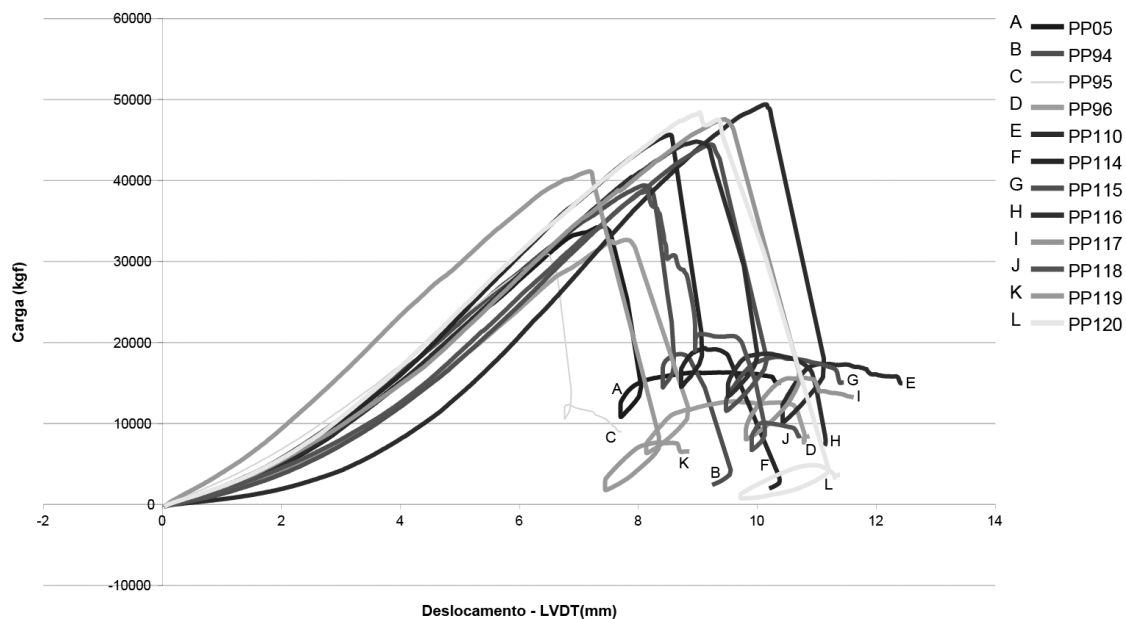
Figura 28 - Diagrama carga x deslocamento das miniparedes - revestimento 1:1:6, espessura de 3,0 cm com reforço tela 4.2 mm, #10 cm + 1:1:6, esp. 3,0 cm

As Figuras 25 a 28 a seguir exibem as curvas típicas força x deslocamento das diversas tipologias de miniparedes ensaiadas. Neste gráfico, os trechos das curvas carga-deslocamento situados após os valores das cargas máximas representam a curva de descarregamento da prensa e não têm significado físico.

Observando-se o comportamento pós-ruptura das miniparedes reforçadas com tela nota-se a importância dos conectores entre telas. Enquanto os ganchos dos conectores dobrados a 90° não abriram as miniparedes mantiveram uma capacidade resistente da ordem das paredes sem reforço.
