# Reinforced concrete waffle flat slabs under shearing

## *Lajes lisas nervuradas de concreto armado ao cisalhamento*

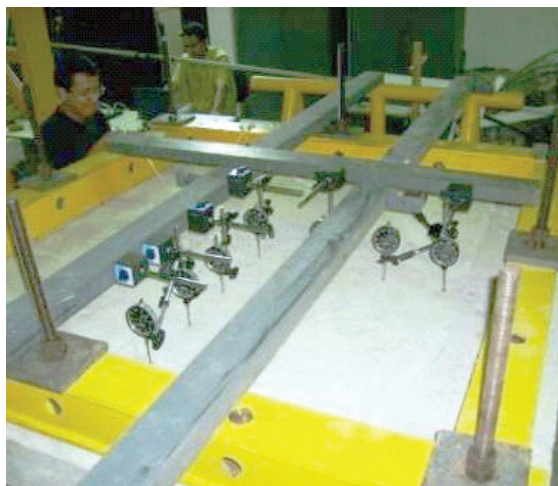
Figura 5 - Posicionamento dos deflectômetros nas lajes

Os deslocamentos verticais (flechas) foram medidos através de 7 deflectômetros posicionados no meio do vão, distribuídos nas duas direções (x e y), espaçados de 174,5 mm entre si e em contato com a superfície superior das lajes. A Figura 5 mostra o esquema de posicionamento dos deflectômetros na laje, indicados pela letra D.

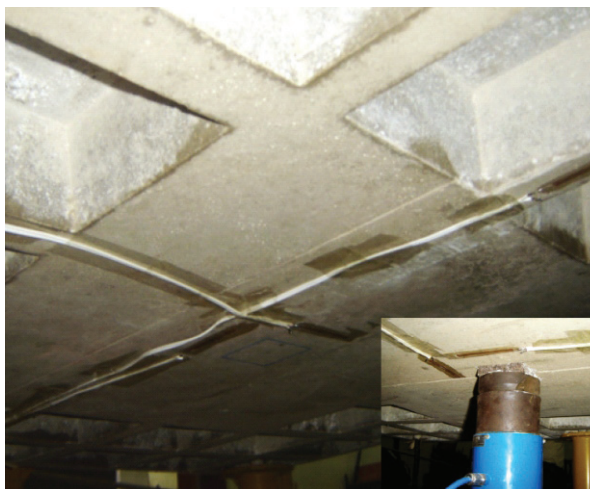
Figura 6 - Posicionamento dos extensômetros nas superfícies de concreto

sômetros elétricos de resistência (EERs) fixados na superfície inferior de todas as lajes, sendo posteriormente conectados ao equipamento de aquisição de dados (Spider 8). Foram utilizados 4 EERs (C1, C2, C3 e C4) na laje sem armadura de cisalhamento (L1) e nas lajes em que a armadura de cisalhamento era diferente nas direções  $x$  e  $y$  (L2, L3, L4 e L6), enquanto que nas lajes com mesma armadura de cisalhamento nas duas direções (L5, L7, L8) foram fixados apenas 2 EERs (C1 e C3).

Os EERs posicionados na região maciça estavam distantes 55 mm da face do pilar, e apenas na direção tangencial, sendo tal posicionamento justificado pelo fato de se ter uma predominância das tensões tangenciais sobre as tensões radiais neste tipo de sistema estrutural (Oliveira, 1998). O posicionamento dos extensômetros na superfície do concreto é mostrado na Figura 6.

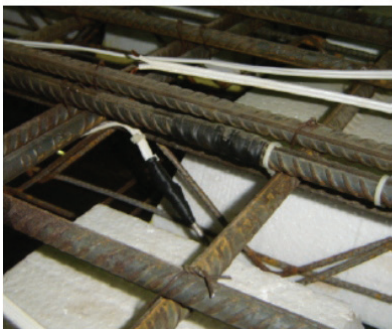
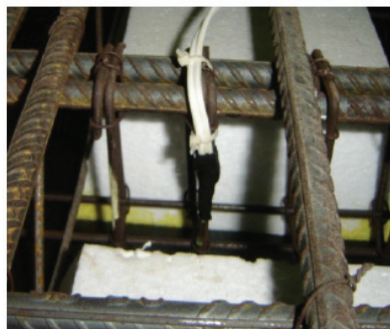
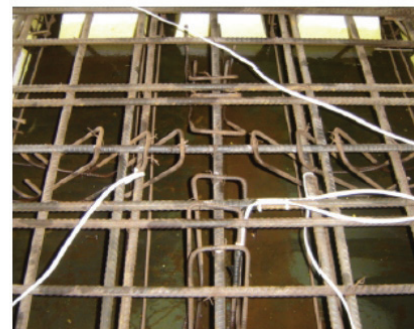
**Figura 8 - Posicionamento dos extensômetros nas armaduras de cisalhamento**

Para medir as deformações nas armaduras de cisalhamento nas nervuras e na região maciça, foram fixados EERs do mesmo tipo utilizados nas armaduras de flexão. Nas armaduras de cisalhamento compostas por treliças, foi colocado 1 extensômetro na diagonal tracionada e nas armaduras de cisalhamento compostas por estribos, tanto vertical fechado quanto aberto inclinado a  $45^\circ$ , foi

fixado 1 extensômetro em um dos ramos do estribo, posicionado à meia altura (Figura 8).

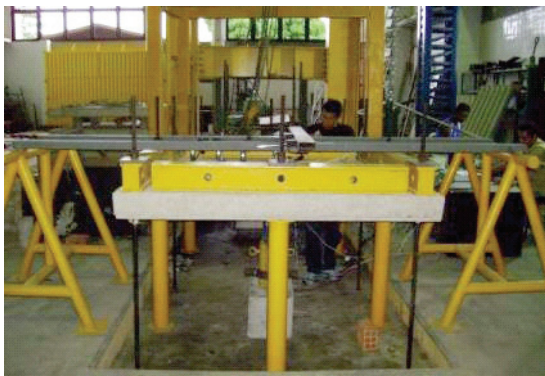
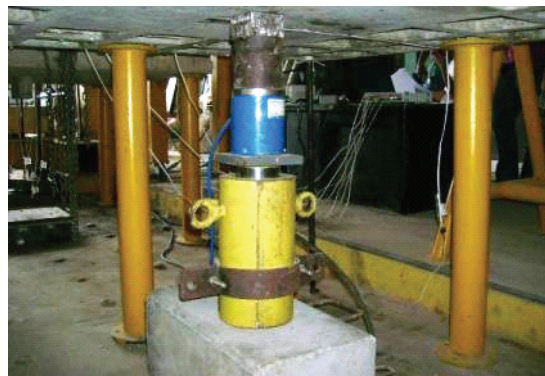
Figura 10 - Sistema de ensaio e aplicação de carregamento

O sistema de ensaio consistiu de lajes apoiadas em todos os bordos através de 4 vigas metálicas de reação, simulando um apoio contínuo às lajes. A carga foi aplicada através de um cilindro hidráulico sobre uma placa metálica simulando a ação de um pilar, acionado por uma bomba hidráulica cuja intensidade era medida por célula de carga acoplada a um indicador digital. O carregamento aplicado às lajes ensaiadas foi transmitido para a laje de reação do laboratório através de 8 tirantes de aço.

Terminado o processo de montagem do sistema, foi aplicado o carregamento no sentido de baixo para cima, adotando-se um incremento de carga de aproximadamente 10% da carga de ruptura estimada. Para cada incremento de carga foram medidos os deslocamentos verticais através dos 7 deflectômetros e as leituras das deformações nas armaduras e no concreto foram realizadas com 2 módulos do equipamento de aquisição de dados *Spider 8*. Os detalhes do sistema de ensaio são exibidos nas Figuras 9 e 10.

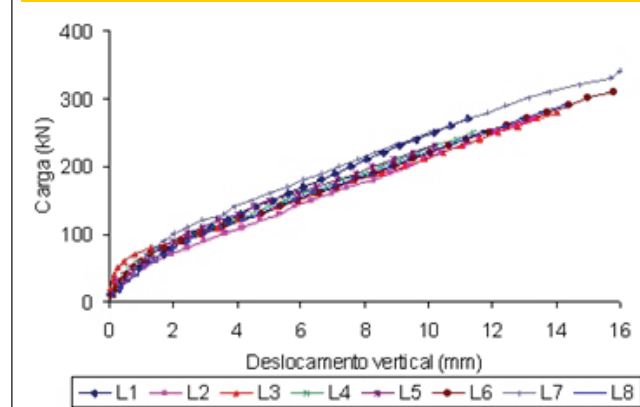
**Figura 12 – Deslocamentos verticais centrais (D4) das lajes**

Os deflectômetros foram distribuídos nas duas direções (x e y) com a finalidade de comparar o comportamento das lajes devido à variação da armadura de cisalhamento nas nervuras e ao uso de armadura de punção. A Figura 11 mostra os deslocamentos verticais observados nas lajes. A Figura 12 mostra o gráfico dos deslocamentos verticais

dores D1, D2, D6 e D7. Já o deflectômetro central (D4), posicionado sobre região carregada, apresentou os maiores deslocamentos verticais para todas as lajes, como era esperado. O gráfico do deslocamento máximo (figura 12) mostra um comportamento semelhante entre as lajes, sendo que as três lajes com armadura de punção (L6, L7 e L8) apresentaram os maiores deslocamentos finais.

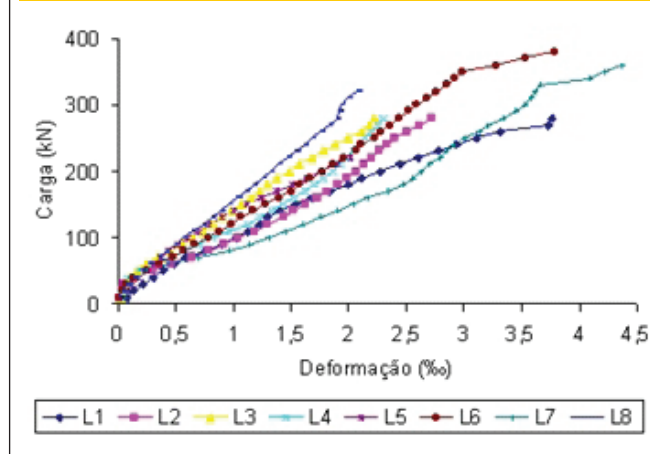
**Figura 14 – Deformações de tração nas armaduras de flexão das lajes**

pilar (E1) na laje L7, com a armadura de flexão apresentando deformação máxima de 4,38‰, atingindo o escoamento (deformação maior que 2,5‰). Além da laje L7, as armaduras de flexão das lajes L1 (3,76‰), L2 (2,72‰) e L6 (3,79‰) também escoaram. A Figura 14 mostra as deformações máximas nas armaduras de flexão para as lajes.
