# Análise das resistências ao escoamento ( $f_y$ ) e de ruptura ( $f_u$ ) residual das armaduras de pilares de concreto em altas temperaturas

*Analysis of the residual yield ( $f_y$ ) and ultimate ( $f_u$ ) stress of steel reinforcing bars from concrete columns exposed to elevated temperatures*

## Resumo

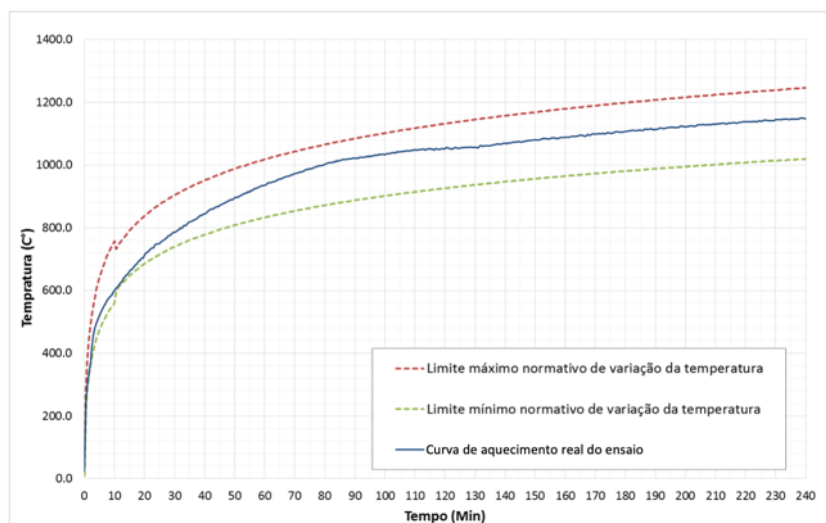
Figura 3 - Curva de aquecimento

O conjunto de aquecimento do equipamento é composto de termopares e queimadores. Na parte interna do forno vertical são instalados quatro queimadores, sendo dois na fração inferior e dois na fração superior, alimentados por gás GLP e oxigênio. Os dispositivos de aquecimento são direcionados ao interior do equipamento, para evitar o contato direto da chama com a amostra. Ou seja, a transmissão de calor foi realizada por meio do fenômeno de radiação, conforme prescrições da ISO 834-1 (INTERNATIONAL..., 1999). Além desses, são instalados medidores de temperatura, que são os termopares, no interior do equipamento. Os termopares mensuram a temperatura e enviam os dados a um controlador, que ajusta a curva de aquecimento, obedecendo ao programa térmico prescrito pela ISO 834-1 (INTERNATIONAL..., 1999), entre os limites normativos durante 240 min (Figura 3).

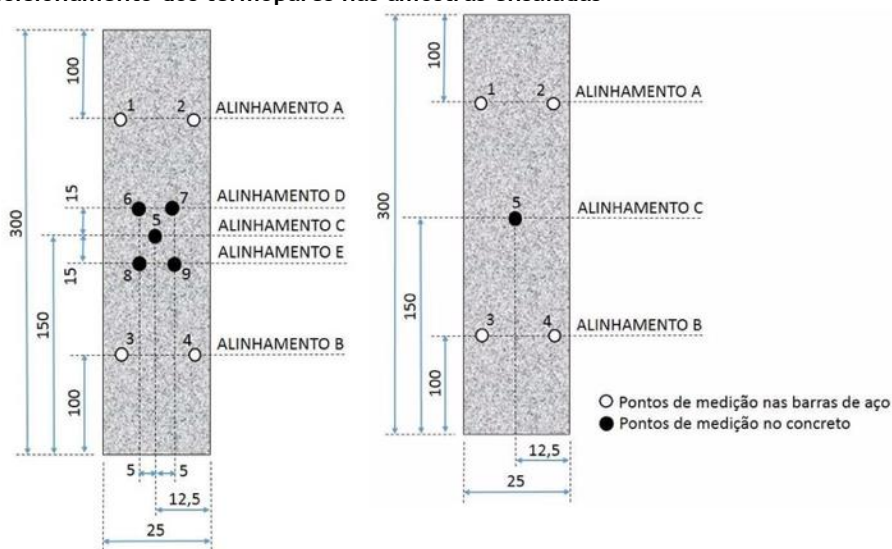
Figura 5 - Posicionamento dos termopares nas amostras ensaiadas

Para a mensuração da temperatura das barras longitudinais de aço e o concreto no entorno da armadura, utilizaram-se termopares, com o posicionamento representado na Figura 5. A locação dos termopares nas amostras seguiu as prescrições da JIS A1304 (JAPANESE..., 1994) (Figura 6), uma vez que esta é a única norma que prescreve os procedimentos para instrumentação dos medidores de temperatura em pilares com apenas uma face totalmente exposta às chamas.

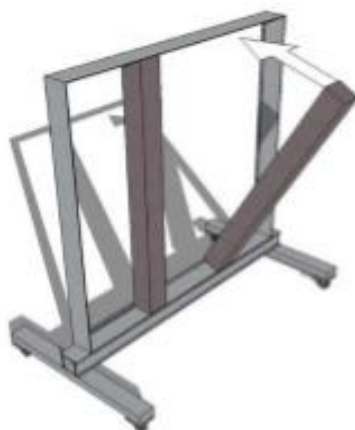
Figura 7 - Processo de instalação dos pilares na estrutura de ensaio

Após a moldagem, os pilares foram transportados para o laboratório e posicionados sobre manta de lã de rocha em uma estrutura metálica, que foi acoplada ao forno de ensaio. Em cada ensaio foram analisados dois pilares. O vão foi vedado com blocos cerâmicos estruturais com resistência de 18 MPa, os quais foram fixados na estrutura metálica com telas de amarração convencionais e pinos metálicos, como apresentam as Figuras 7 e 8. Ressalta-se que os pilares não foram fixados na estrutura metálica, uma vez que poderia haver influência em seu comportamento devido à movimentação do sistema metálico com o aumento da temperatura e, conseqüentemente, gerar esforços secundários nos pilares. Desse modo, não foram monitoradas as possíveis ocorrências de restrições axiais e rotacionais, as quais apareceriam em resposta à dilatação térmica, impostas às extremidades dos pilares por meio da moldura metálica e paredes de fechamento.

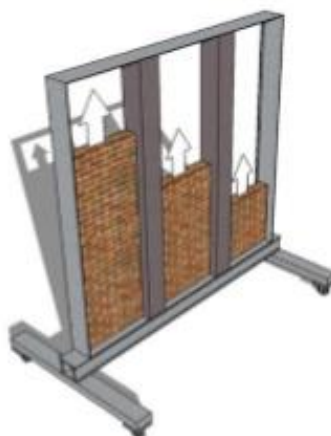
Figura 8 - Execução da vedação dos vãos para início do ensaio

A escolha desses elementos de vedação foi feita com base em seu comportamento ante o fogo, o qual não comprometeria a representatividade do ensaio. Na face exposta ao fogo da alvenaria aplicou-se uma camada de 5 mm de chapisco para garantir a estanqueidade do conjunto. Além de possibilitar a vedação dos vãos, o uso das alvenarias remete às condições reais encontradas nas edificações. Com referência às idades de ensaio, os pilares apresentavam cura de 35 dias.

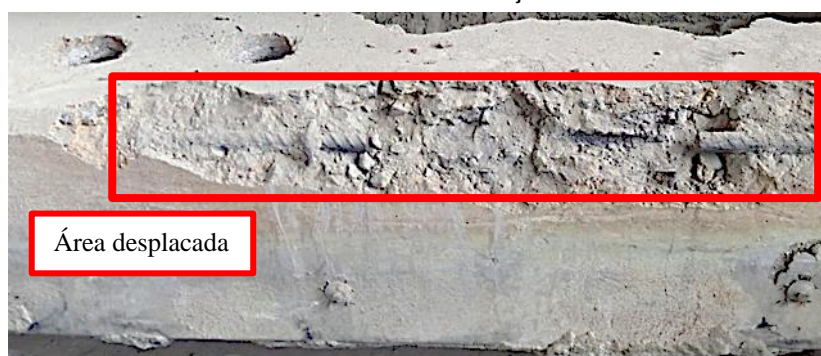
Figura 9 - Local da retirada dos testemunhos das barras de aço

Após a realização dos ensaios de ação térmica, foram extraídas duas amostras de armadura por pilar ensaiado (Figura 9), sendo uma da barra de 10 mm e outra da de 16 mm de diâmetro, totalizando oito segmentos de barra. A coleta dos testemunhos foi realizada nos pontos que apresentavam deslocamento do concreto, por se tratar da pior condição exposta durante o programa térmico. Após a extração, as amostras foram padronizadas com 30 cm de comprimento.

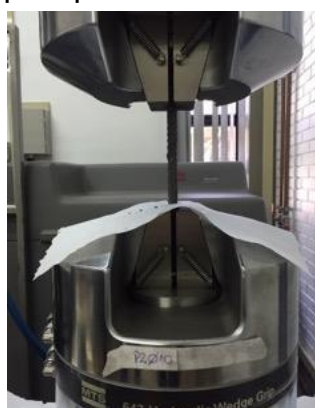
Figura 10 - Dispositivo de ensaio e corpo de prova

A verificação da resistência à tração do aço foi realizada por meio dos métodos expressos pela E8/E8M (AMERICAN..., 2016). Como parâmetros mecânicos das armaduras, obtiveram-se sua resistência ao escoamento ( $f_y$ ) e ruptura ( $f_u$ ). As avaliações dessas propriedades mecânicas desenvolveram-se nas barras expostas a altas temperaturas e na condição natural, em máquina universal eletrônica. A Figura 10 apresenta a instrumentação dos ensaios de resistência à tração, conforme a E8/E8M (AMERICAN..., 2016).

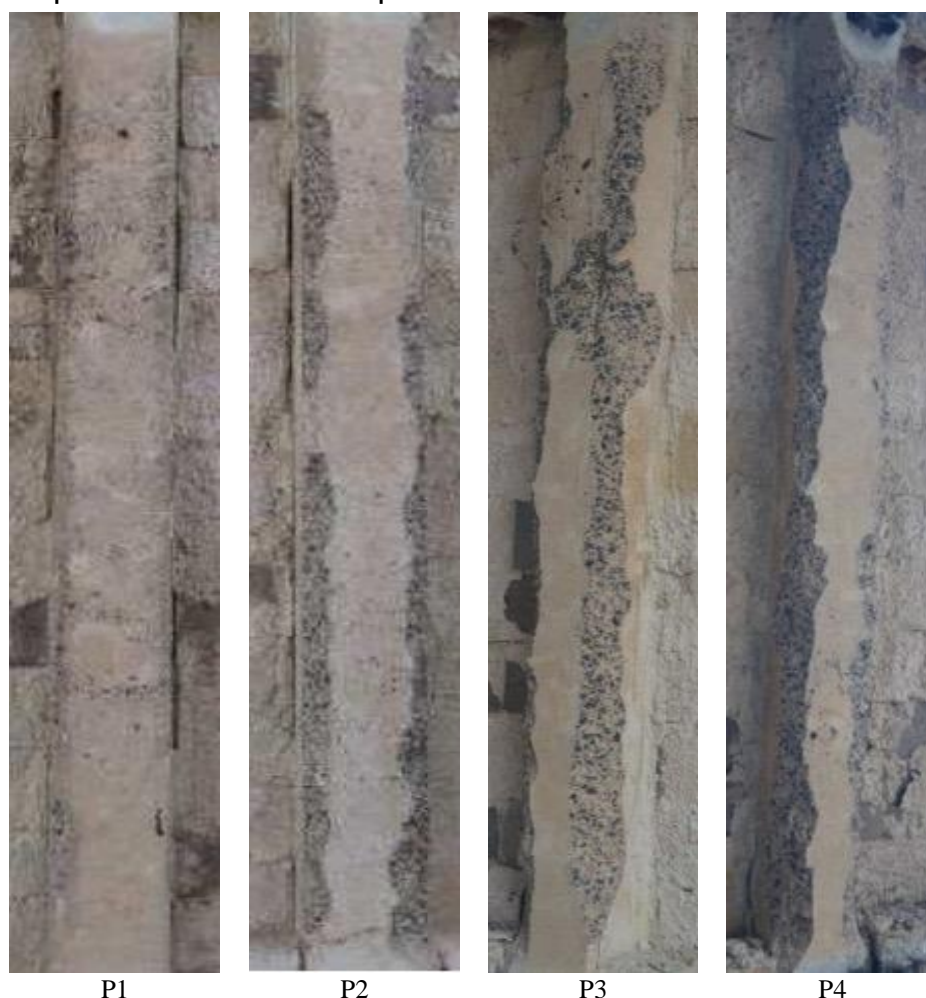
Figura 12 - Deslocamento do concreto nos pilares

A Figura 12 ilustra a condição dos pilares após a realização do ensaio. Nota-se que o pilar P1, com a menor espessura de cobrimento, de 25 mm, obteve apenas danos superficiais. Já o P4, com a maior espessura de cobrimento, de 50 mm, apresentou maior perda de seção ao longo da peça.

Com o desprendimento da camada de cobrimento, alguns pontos das peças ficaram desprotegidos e, conseqüentemente, expostos às altas temperaturas. Apesar de haver volume maior de deslocamento nos pilares com cobrimento de 50 mm, as barras não foram totalmente expostas, constatando-se uma fina camada residual de concreto sobre elas. A Tabela 6 apresenta os valores de deslocamento dos pilares ensaiados em função da área da seção transversal.

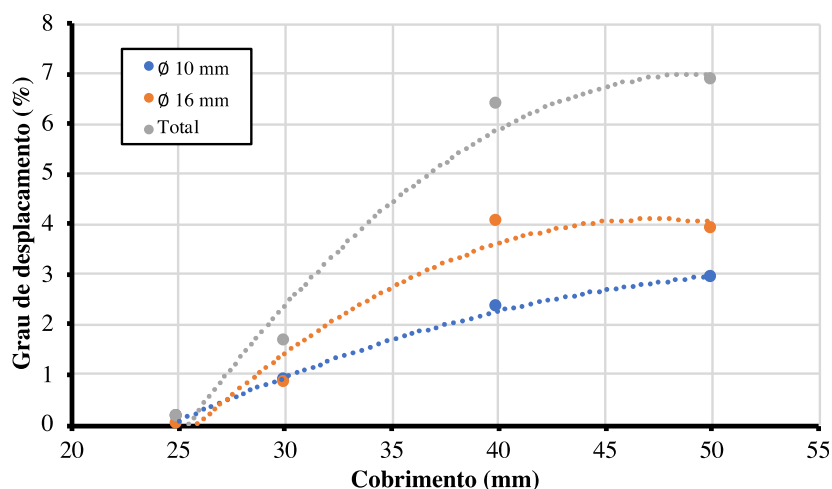
Figura 13 - Comportamento dos elementos com base no índice de deslocamento

Além desses, a expansão térmica das barras longitudinais favorece a nucleação de fissuras na interface armadura-concreto, fragilizando e dessolidarizando a camada de cobrimento dos pilares. O impacto da espessura do cobrimento no índice de deslocamento foi expressivo, tendo os pilares com 25 mm perda de seção equivalente a 0,13%, enquanto os pilares com 50 mm obtiveram perda de 6,85%, ou seja, 52 vezes maior. A Figura 13 apresenta a curva de tendência de deslocamento dos elementos analisados.

Com base na Figura 13 é possível identificar que os deslocamentos no perímetro das barras longitudinais de 10 mm de diâmetro foram os menores. Já nas barras de 16 mm de diâmetro o volume de material deslocado foi superior aos demais. Barras de aço de maior diâmetro possuem maior zona de transição, criando maior barreira à pressão de vapor e, conseqüentemente, elevando as tensões internas de tração, conforme Chen *et al.* (2018). A massa térmica dessas barras também aumenta e promove dilatações maiores. Essas duas condições associadas provocam um cenário favorável à formação de grandes áreas deslocadas, como foi visto por Arna'ot *et al.* (2017).

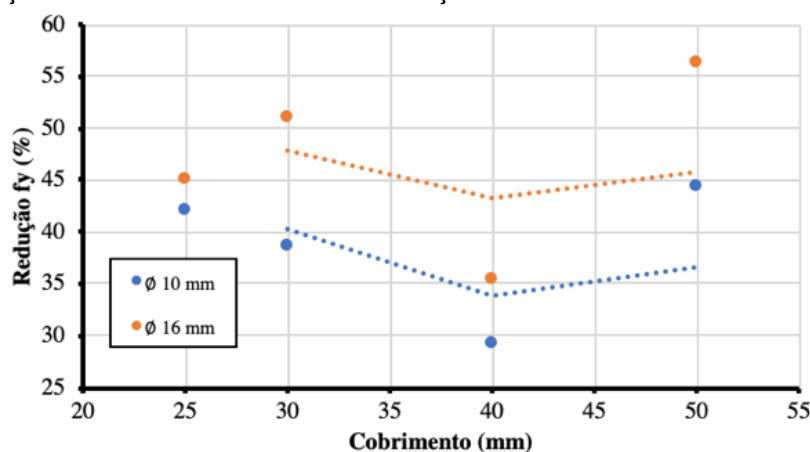
Figura 14 - Redução da resistência ao escoamento do aço

Na Figura 14 é possível identificar que a redução da resistência ao escoamento nas barras com diâmetro de 10 mm ocorre até o cobrimento de 40 mm. Já com 50 mm, as armaduras atingiram as maiores perdas, devido ao índice de deslocamento. Todavia, as perdas ainda ficaram abaixo das barras com diâmetro de 16 mm. O comportamento das barras de 16 mm de diâmetro apresentou-se variado, atingindo reduções próximas a 36% e superiores a 55%. Ressalta-se que todas as armaduras analisadas obtiveram perdas superiores a 30% na resistência ao escoamento pós-exposição a altas temperaturas.
