Cal dolomítica: o passado e o presente

Dolomitic lime: the past and present

Antonio Santos Silva

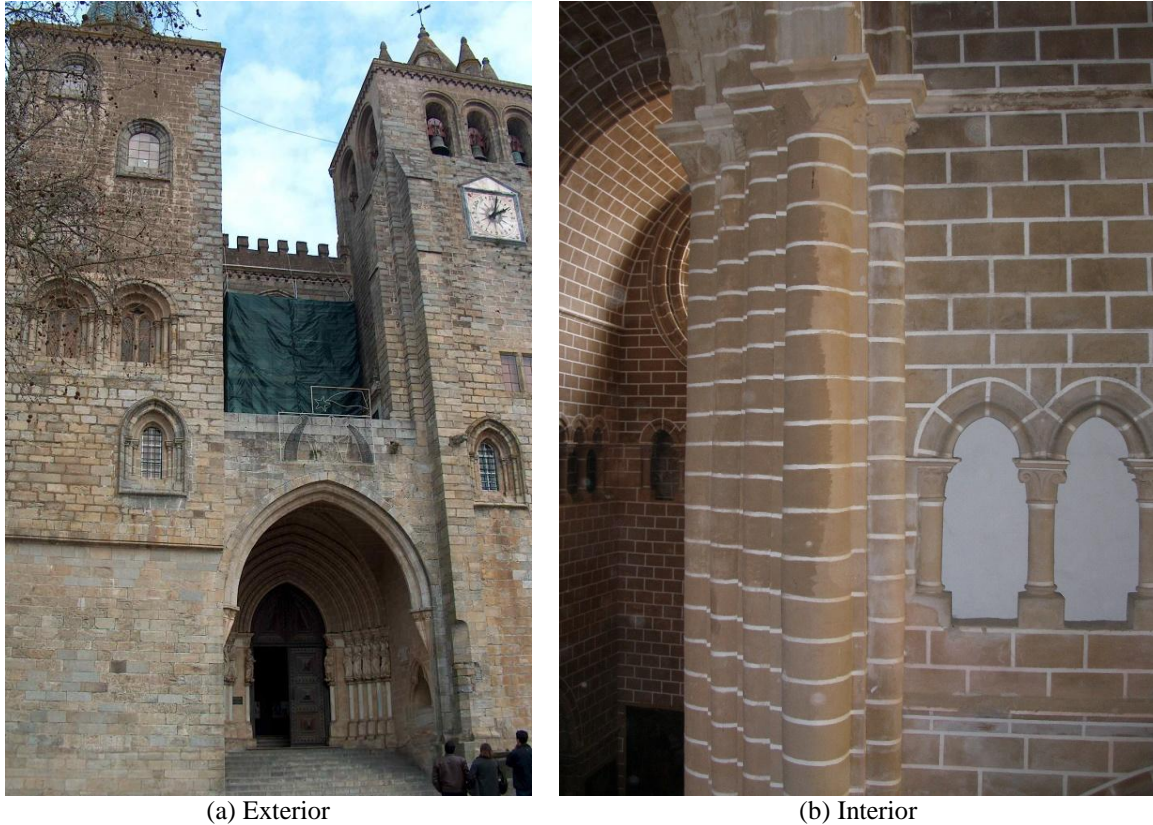
Figura 1 - Imagens da Sé Catedral de Évora (Portugal)

Um dos primeiros casos estudados em Portugal de argamassas de cal dolomíticas (SANTOS SILVA *et al.*, 2010) foi o da Igreja de Santa Maria de Évora, ou Catedral de Évora (Figura 1a). Esta Catedral está classificada como Património Mundial da Humanidade e está localizada na cidade histórica de Évora, na região Alentejo. A Catedral tem um estilo românico-gótico com forte influência de ordens cisterciense e mendicante, estando a sua construção situada entre os séculos XII e XIII. Como outros edifícios deste tipo, após o período de construção, a Catedral de Évora sofreu trabalhos de restauro e vários incrementos que refletiam o poder financeiro de um determinado período. Uma das maiores intervenções de que há registo foi realizada no século XVI, em que houve a substituição de vários rebocos e a colocação do cadeiral de madeira de carvalho no coro-alto. Desde o início do milénio que a Catedral tem vindo a sofrer obras de conservação e restauro, nomeadamente de conservação da pedra do zimbório. Em 2005, e no âmbito dum projeto de investigação (Projeto FCT CATHEDRAL - POCI/HEC/57915/2004), foram recolhidas argamassas de vários locais da Catedral com o objetivo principal de proceder à sua caracterização e, entre outros aspetos, fornecer informações sobre o estado de conservação desses materiais.

As análises das argamassas da Catedral de Évora evidenciaram a presença dum ligante dolomítico, e que se verificou estar associado à grande intervenção realizada no monumento no século XVI. De referir que as argamassas encontravam-se, em geral, em bom estado de conservação,

embora em alguns locais existissem sinais de terem estado sujeitas à ação da água (Figura 1b). Um dos aspetos interessantes associados a estas argamassas foi a presença do composto hidromagnesite (Figura 2), sobretudo nas amostras provenientes de paredes viradas a norte e, portanto,

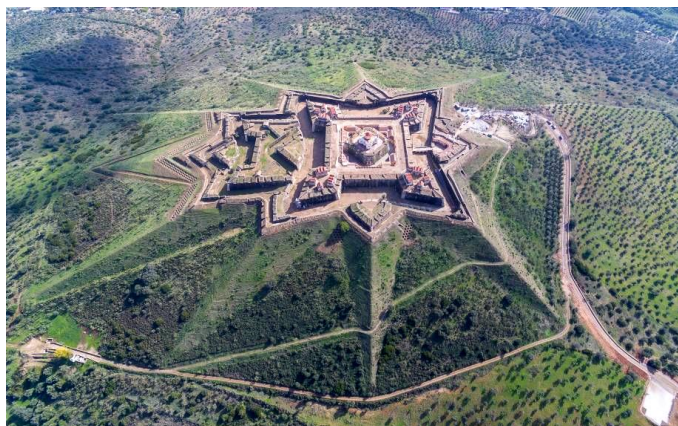
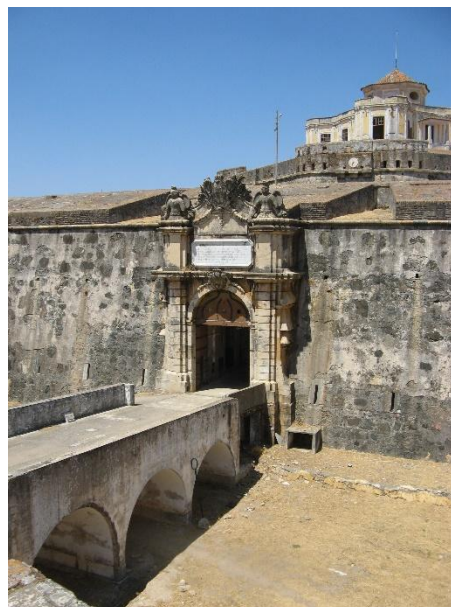
Figura 3 - Imagens do Forte Nossa Senhora da Graça, em Elvas

(a) Vista área*

(b) Portal de entrada

Outro exemplo, e descoberto mais recentemente, que atesta a presença de cais dolomíticas em Portugal, é o Forte de Nossa Senhora da Graça (Figura 3), localizado a norte da cidade de Elvas, no Alentejo (SANTOS SILVA *et al.*, 2016). Este Forte foi listado como Património Nacional em 1910 e Património da Humanidade pela UNESCO em 2012. Obra-prima da arquitetura militar do século XVIII, é considerado um dos maiores símbolos das fortalezas abaluartadas do mundo. Dentro da sua indicação pela UNESCO como Património Mundial foi implementado um plano de conservação e restauro que envolveu a caracterização detalhada dos materiais utilizados na sua construção. A construção do Forte usou pedras e sobras de minas terrestres abertas na massa rochosa da montanha, bem como outros materiais existentes nas proximidades do local de construção, como areia e materiais cerâmicos. Para apoiar o plano de restauro foi implementado um plano de intervenção abrangente, tendo a caracterização das argamassas de revestimento e de juntas do Forte evidenciado, apesar de terem sido formuladas com diferentes traços, a presença dum ligante dolomítico.

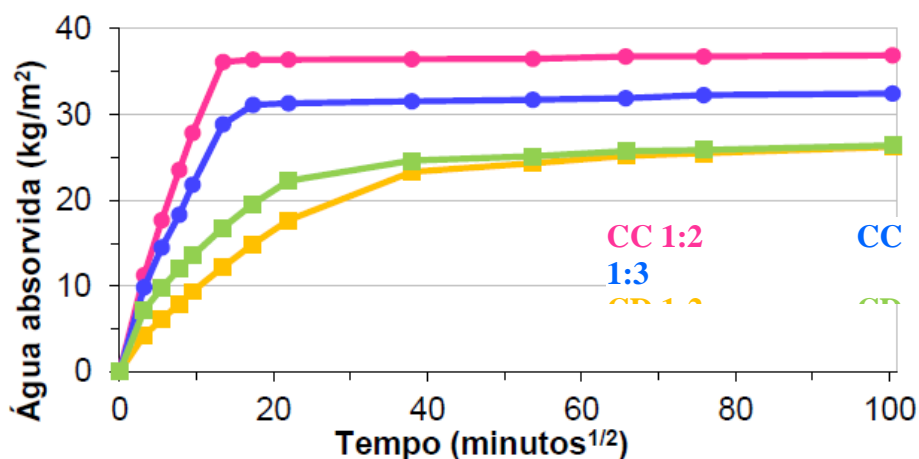
Figura 6 - Curvas de absorção de água por capilaridade de argamassas de cal dolomítica (CD) e cálcica (CC) aos traços volumétricos de 1:2 e 1:3 cal hidratada em pó: areia natural siliciosa (VINAGRE, 2015). As cais empregues foram do tipo DL 80-5 e CL 90, designações segundo a norma EN 459-1 para uma cal dolomítica com CaO+MgO ≥ 80 e MgO > 5, e cálcica com CaO+MgO ≥ 90

Em termos de absorção de água por capilaridade os dados encontrados na literatura são unânimes em considerar que as cais dolomíticas têm melhor comportamento do que o das cálcicas. Vinagre (2015) demonstrou (Figura 6) que as argamassas cálcicas, independentemente do traço utilizado, apresentam maior absorção de água do que as argamassas dolomíticas (coeficiente de capilaridade aos 28 dias de 2,11 versus 1,14 $\text{kg}/(\text{m}^2\text{min}^{1/2})$), isto é, cálcicas versus dolomíticas). Segundo Chever, Pavía e Howard (2010) este comportamento permite que as argamassas dolomíticas tenham um bom desempenho em locais húmidos.

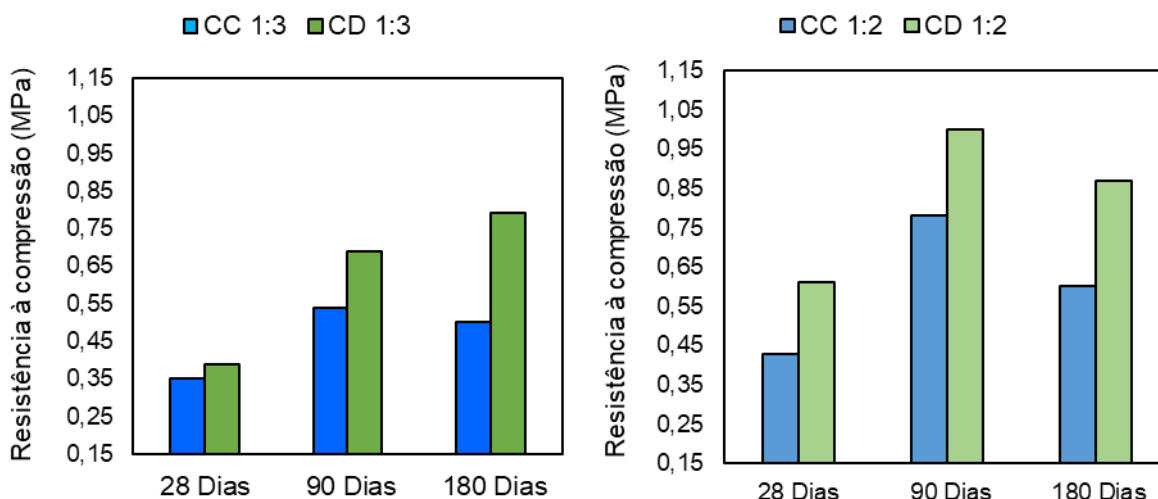
Figura 7 - Resistência à compressão de argamassas de cal cálcica (CC) e dolomítica (CD) ao traço volumétrico de 1:3 e 1:2 (cal hidratada em pó:areia natural siliciosa). As cais empregues foram do tipo DL 80-5 e CL 90, respetivamente

Segundo Chever, Pavía e Howard (2010), as argamassas de cal dolomítica podem atingir valores de resistência à compressão e à flexão da mesma ordem de grandeza que os obtidos com uma cal hidráulica natural do tipo NHL 2. A cal hidráulica natural é, de acordo com a Norma Europeia EN 459-1 (INSTITUTO..., 2011), uma cal produzida pela calcinação de calcários mais ou menos argilosos ou siliciosos e que não contém quaisquer aditivos, sendo classificada como NHL 2, NHL 3,5 ou NHL 5 consoante o valor de Ca(OH)_2 disponível e o valor de resistência à compressão característico determinado aos 28 dias, sendo que para a NHL 2 este último valor deve ser ≥ 2 e ≤ 7 MPa.
