# Monitoramento em cabine de segurança biológica: manipulação de cepas e descontaminação em um laboratório de micobactérias

## *Biological safety cabinet monitoring: strains manipulation and decontamination in a mycobacteria laboratory*

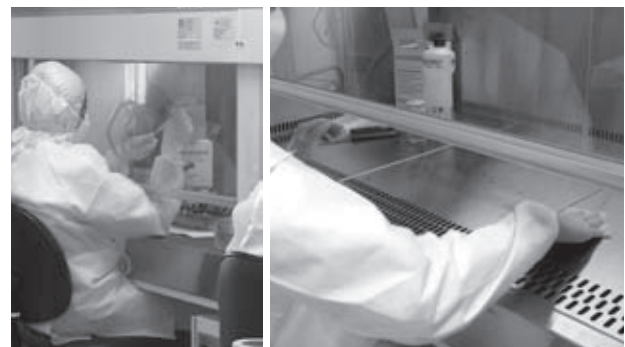
**Figura 2** – Técnico realizando o procedimento de ANT (A) e procedimento de limpeza com álcool a 70% após o término das atividades (B)

Após limpeza e descontaminação com álcool a 70% e UV durante 15 minutos (Figura 2) seguintes ao processamento da TIP, não houve crescimento.
