# Dissociação traumática do inserto tibial com ruptura do tendão patelar após artroplastia total do joelho com a prótese Genesis II de alta flexibilidade e estabilização posterior<sup>☆</sup>

Sanjay Agarwala\* e Mayank Vijayvargiya

Department of Orthopaedics, P.D. Hinduja National Hospital, Mumbai, India

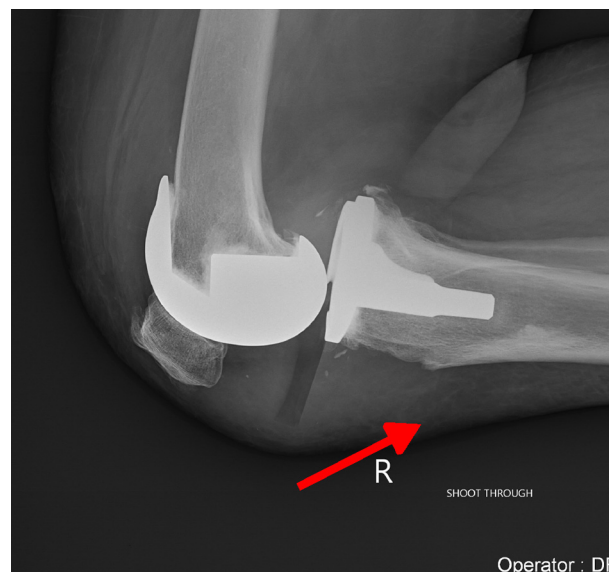
**Figura 1 – Radiografia lateral mostra a luxação anterior do inserto de polietileno dissociado da placa base tibial.**

Com 28 meses da cirurgia primária, a paciente se queixou de dor súbita no joelho com restrição de movimentos após uma queda em casa. Ao exame clínico, observou-se edema do joelho e crepitação audível. A paciente foi incapaz de fazer extensão ativa do joelho, mas foi possível um movimento passivo de 30° a 70°. Uma radiografia do joelho direito revelou dissociação anterior do inserto da placa base tibial sem haver frouxidão do componente femoral ou tibial (fig. 1). Uma artrotomia parapatelar medial foi feita com o uso da incisão já existente. Encontrou-se ruptura intrassubstancial do tendão patelar com dissociação completa do inserto de polietileno da placa base tibial e luxação anterior (fig. 2). O inserto recuperado apresentava mais danos de compressão no lado posteromedial do que no lado posterolateral de sua superfície não articular (fig. 3). Não foram observados danos ou deformações na superfície de articulação/superior ou no pino de inserção (fig. 4). A avaliação intraoperatória demonstrou a boa fixação dos componentes, sem desalinhamento rotacional. Não se observou impacto ósseo ou de partes moles; o equilíbrio dos espaços de flexão e extensão também estava adequado. Como a placa base tibial não apresentava afrouxamento e o mecanismo de travamento estava intacto, um novo componente convencional de polietileno posteriormente estabilizado de 9mm foi inserido na placa base tibial, recuperou-se uma amplitude de

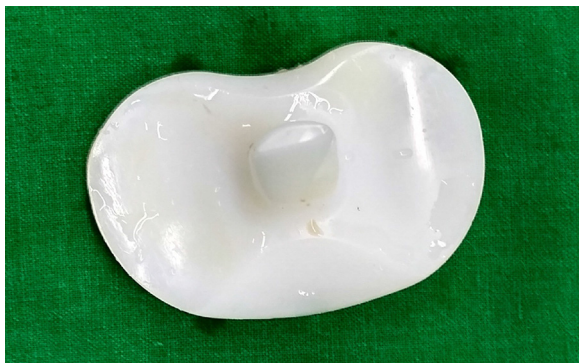
**Figura 4 – Imagem da superfície superior mostra ausência de deformação do lado articular, inclusive o pino de inserção.**

O presente caso tem algumas diferenças em relação aos demais relatos na literatura. Trata-se de uma ruptura intrassubstancial do tendão patelar decorrente de lesão do mecanismo extensor pelo inserto em uma luxação completa. Diferentemente de In *et al.*,<sup>7</sup> nenhum dano ao pino tibial foi identificado e, em contraste com Rutten e Janssen,<sup>6</sup> a dissociação não decorreu de impacto. A apresentação tardia do presente caso é semelhante à relatado por Lee *et al.*,<sup>8</sup> o que contrasta com outros estudos em que a dissociação foi observada em até dois anos após a ATJ.<sup>6,7,9</sup> Todos os estudos relataram lesão nos lábios posteriores (medial e/ou lateral) da superfície não articular do inserto de polietileno, bem como luxação anterior. Esses achados sugerem danos nos finos entalhes posteriores do inserto que, associados à falha do mecanismo de travamento posterior, causaram a dissociação.
