Relato de Caso

Fratura de cabeça femoral de crômio-cobalto de revisão após fratura de cabeça femoral de cerâmica, com metalose difusa. Caso clínico

Fracture of a revision cobalt-chrome femoral head after ceramic femoral head fracture, with diffuse metallosis. Case report

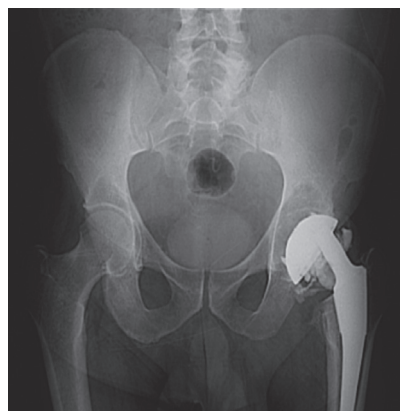
Fig. 2 - Fratura de cabeça femoral de cerâmica após traumatismo.

No decorrer do terceiro ano de pós-operatório, em outubro de 2009, recorre ao Serviço de Urgência por coxalgia esquerda aguda com incapacidade de mobilização da anca, após queda. Exame radiológico demonstrou fratura cominutiva da cabeça femoral de cerâmica (Fig. 2).

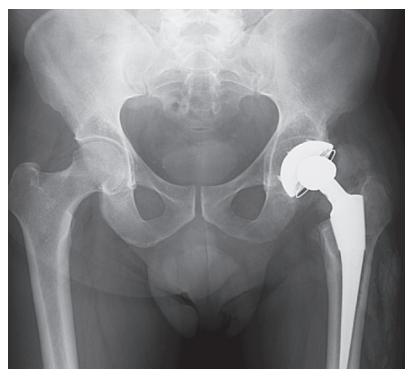
Fig. 4 - 6 meses *follow-up*, com aumento de densidade radiológica na face lateral da coxa direita.

Aos seis meses de acompanhamento, encontrava-se sem queixas álgicas ou alterações da mobilidade, verificando-se apenas um aumento da densidade na face lateral da coxa (região da Fascia Lata) (Fig. 4).

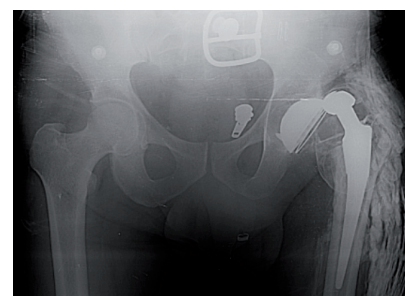
Fig. 5 - Luxação da prótese total do quadril com aparente fratura da cabeça femoral cromo-cobalto e aumento da opacidade radiológica dos músculos da face lateral da coxa.

Aproximadamente um ano após cirurgia de revisão, deu entrada no serviço de urgência, em outubro de 2010, com dor e incapacidade funcional do membro inferior esquerdo, apresentando a anca em flexão e rotação externa, compatível com luxação posterior da prótese total de anca (PTA). Radiologicamente verificou-se luxação da PTA com aparente fratura da cabeça femoral de cromo-cobalto e aumento da opacidade radiológica dos músculos da face lateral da coxa (Fig. 5). Procedeu-se à redução fechada da luxação sob anestesia geral (Fig. 6), com posterior orientação para cirurgia de revisão, feita em novembro do mesmo ano.

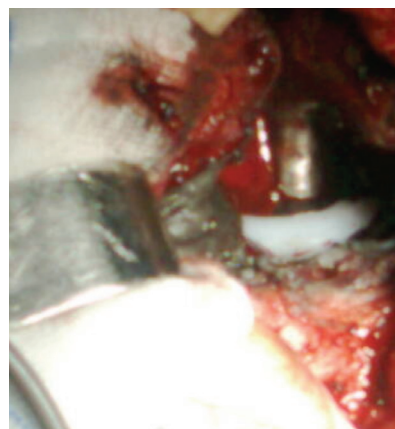
Intraoperatoriamente verificou-se metalose difusa dos tecidos musculares e cartilágineos (Fig. 7), desgaste central do polietileno e fratura da cabeça de cromo-cobalto em forma de meia-lua (Fig. 8). Novamente a haste femoral e o componente acetabular encontravam-se bem fixos e estáveis, verificando-se ligeiras abrasões do cone femoral. Procedeu-se ao desbridamento cirúrgico alargado, lavagem abundante e substituição do polietileno acetabular e cabeça femoral prévios por componentes iguais (Fig. 9).

Fig. 7 - Metalose difusa dos tecidos peri-articulares.

Na sinovectomia total devem ser aplicados os princípios de ressecção tumoral (lavagem e desbridamento cirúrgico com larga margem de segurança). No nosso caso não foi possível a remoção total da metalose, uma vez que essa era muito extensa, tendo-se procedido ao desbridamento cirúrgico possível para poder encerrar a ferida cirúrgica e evitar instabilidades articulares.
