Experimental study of solid RC slabs strengthened on the upper surface

Análise experimental de lajes de CA reforçadas pela face superior

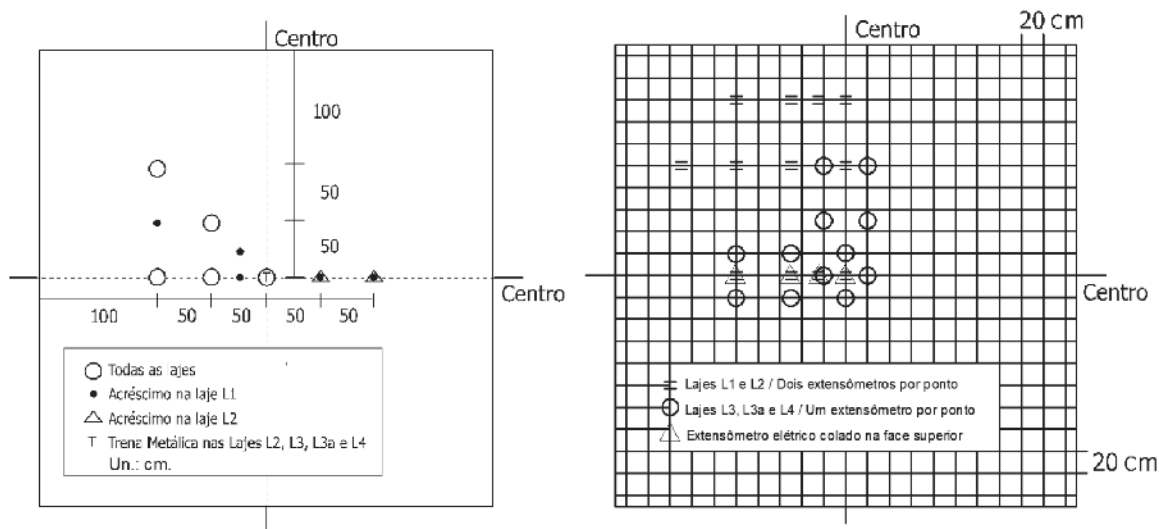
Figura 2 Posição dos deflectômetros usados e dos extensômetros elétricos fixados tanto nas armaduras de flexão quanto na superfície do concreto das lajes

Nas demais lajes utilizou-se apenas um extensômetro por ponto, fixado no lado inferior da armadura. Na superfície do concreto, na face superior de todas as lajes, foram colados extensômetros elétricos, do tipo KLM PA 06 201BA 120L da Kiowa, em quatro pontos, para determinação das deformações. A Figura 2 apresenta a posição dos deflectômetros usados e dos extensômetros elétricos fixados tanto nas armaduras de flexão quanto na superfície do concreto das lajes.

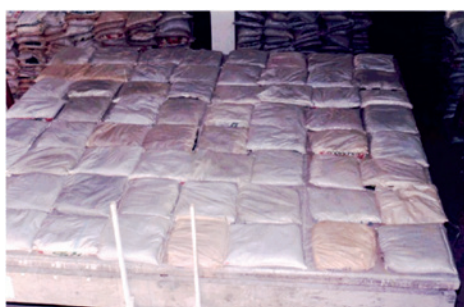
Figura 3 Esquema da colocação dos sacos e fotografia da laje L2R com carga de 1,0 kN/m²

A laje L1 foi carregada com sacos de areia de 0,50 kN e as demais lajes foram carregadas com sacos de 0,25 kN. Inicialmente cada laje foi marcada em 16 quadros de um metro quadrado. Cada etapa de carregamento ocupava um quadrante destes quadros. A sequência de colocação dos sacos seguiu a orientação previamente estabelecida de posicionar os sacos do centro para os bordos, conforme esquema apresentado no desenho da Figura 3. Para evitar o "efeito de arco" no carregamento, os sacos se tocavam apenas no interior de cada um dos 16 quadros. A Figura 4 apresenta a fotografia do carregamento total da laje L4R (após reforço), com 12 camadas e as quatro pilhas em cada quadro sem tocar as pilhas dos quadros vizinhos.

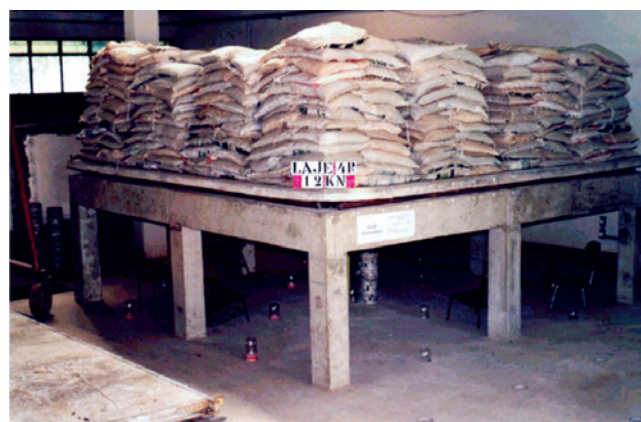
Figura 4 Fotografia da laje L4R com carregamento de 12,0 kN/m²

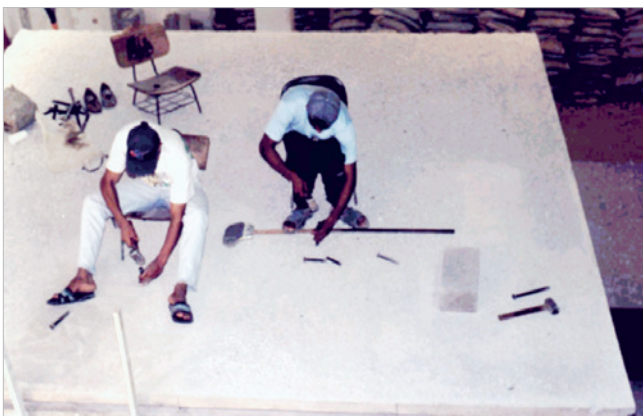
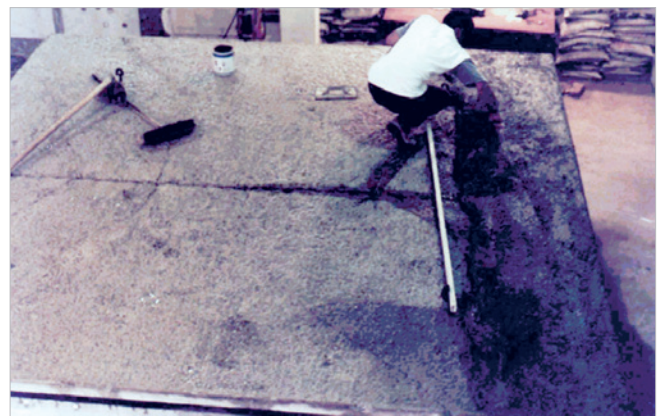
**Figura 5**

Fotografias da execução do apicoamento manual e do espalhamento da camada de reforço

e L4R. Inicialmente fez-se o apicoamento manual na face superior, com ponteiro e martelo, criando-se uma superfície rugosa e sem nata de cimento. A superfície apicoada foi lavada com água através de bomba de alta pressão para remoção de todo pó e areia solta. Com o uso de macaco hidráulico, as lajes foram retornadas à sua forma plana original, no momento no início dos ensaios. Esta operação foi controlada por linha esticada na face superior fixada no centro das laterais e com nivelamento feito com de nível ótico (NA K1 – WILD). O reforço foi realizado com aplicação de uma camada, de espessura variável, na face superior da laje, de concreto de alto desempenho, com espessuras de 2,0 cm nos bordos e 4,0 cm no centro. A Figura 5 mostra fotografias da execução do serviço de apicoamento manual e do lançamento da camada de reforço.

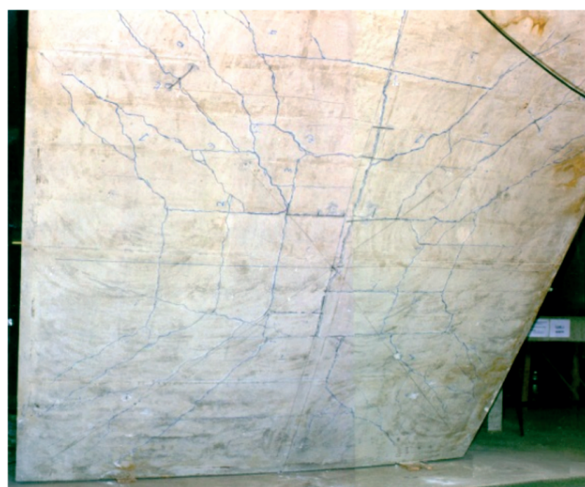
Figura 7
Esquema de fissuração da laje L1 e fotografia ilustrando a fissuração da laje L2R após ruptura

pequena resistência à compressão do concreto, as primeiras fissuras foram observadas com cargas de 1,25 kN/m² (L3) e 1,0 kN/m² (L3a e L4). As primeiras fissuras apareceram na região central em direção aos cantos. Em estágios avançados de carregamento ficam nitidamente definidas quatro áreas com as linhas de ruptura passando pelo centro em direção aos cantos. A Figura 7 mostra um esquema de fissuração da laje L1 e uma fotografia com a fissuração da face inferior da laje L2R.

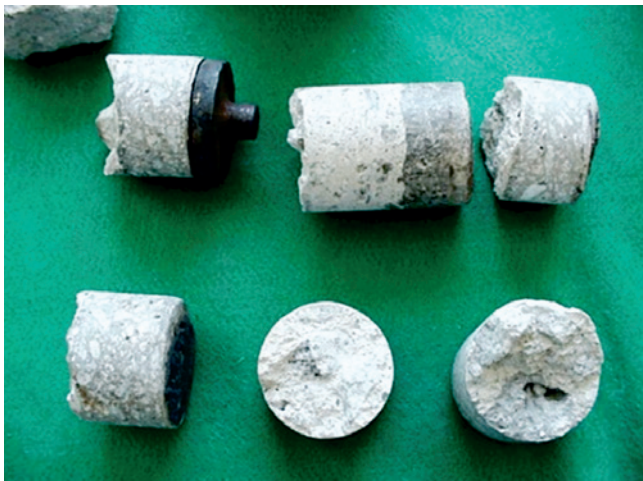
Figura 11
Fotografia dos testemunhos rompidos

do reforço. Foram realizados 87 testes de arrancamento para a verificação da aderência do concreto de reforço ao concreto antigo, além de 29 testes em peças de referência. Os resultados dos testes de arrancamento apresentaram-se de quatro modos distintos quanto ao local de ruptura no testemunho recortado: a) ruptura na interface do concreto antigo e concreto novo – CA/CN; b) ruptura no concreto antigo da laje – CA; c) ruptura no concreto novo do reforço – CN e, d) ruptura na cola, entre concreto e pastilha – COLA. A ruptura caracterizada como na interface concreto antigo e concreto novo – CA/CN - raramente ocorre integralmente no plano da interface entre os concretos. Na maioria dos casos a ruptura envolveu, em parte, a superfície da interface entre o concreto antigo e o novo e, no restante, envolveu uma superfície do concreto antigo. Em nenhum teste foi evidenciada uma superfície de ruptura envolvendo parte da interface entre o concreto antigo e o novo concomitantemente com uma superfície do concreto novo. A Figura 11 mostra fotografia dos testemunhos rompidos indicando os modos de ruptura.
