DESEMPENHO FÍSICO-QUÍMICO DE METAIS E ESTRUTURAS DE CONCRETO DE REDES DE DISTRIBUIÇÃO DE ENERGIA: ESTUDO DE CASO NA REGIÃO DE MANAUS

Kleber Franke Portella*, Carlos Mario Garcia, Giseli Ribeiro Vergés, Alex Joukoski e Karla Regina Rattmann Freire
Instituto de Tecnologia para o Desenvolvimento, CP 19067, 81531-980 Curitiba - PR, Brasil

PHYSICOCHEMICAL PERFORMANCE OF METALS AND CONCRETE STRUCTURES USED IN ELECTRICITY DISTRIBUTION NETWORKS: CASE STUDY IN MANAUS REGION. The influence of natural aging furthered by atmospheric corrosion of parts of electric transformers and materials, as well as of concrete poles and cross arms containing corrosion inhibitors was evaluated in Manaus. Results for painted materials, it could showed that loss of specular gloss was more intensive in aliphatic polyurethane points than in acrylic polyurethane ones. No corrosion was observed for metal and concrete samples until 400 days of natural aging. Corrosion in steel reinforcement was noticed in some poles, arising from manufacturing faults, such as low cement content, water/cement ratio, thin concrete cover thickness, etc. The performance of corrosion inhibitors was assessed by many techniques after na

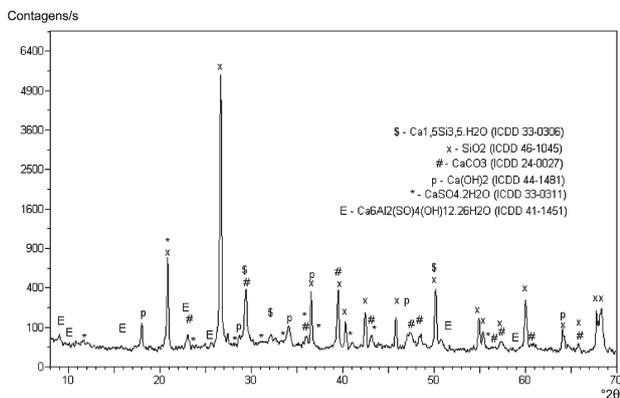
Por DRX, foram detectadas as fases químicas silicato hidratado de cálcio, carbonato de cálcio, portlandita, gipsita, sílica, entre outras fases em menores concentrações e não identificáveis pelo “ICDD”. Com aumento do consumo do cimento, houve aparecimento da fase cristalina etringita, também verificada pela micrografia da superfície de fratura dos CP's correspondentes, tanto moldados em laboratório quanto obtidos em uma das fábricas de postes visitadas na zona industrial de Manaus, identificada nos picos de difração da Figura 9 (abreviada como E) e na Figura 10, pelos cristais aciculares visíveis no interior da fissura.

Figura 9. Difratoograma de raios X da argamassa de CP de concreto com consumo de cimento de 363 kg/m³

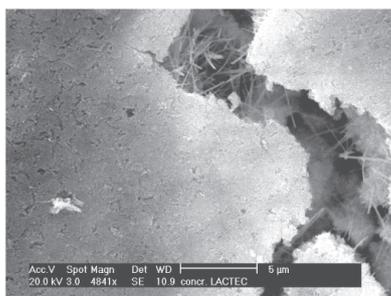
Figura 10. Micrografia, obtida por MEV, da superfície de fratura de CP de concreto com consumo de cimento de 363 kg/m³

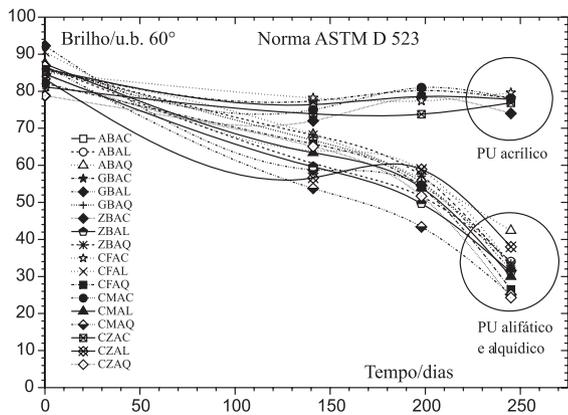
No período de exposição ao ambiente natural de Manaus, nenhuma observação visual de problemas de corrosão nos CP's metálicos foi confirmada. Entretanto, algumas alterações nos sistemas de pintura, principalmente quanto ao brilho, foram observadas, conforme pode ser constatado na Figura 13. Neste caso, verificou-se que o desempenho dos CP's com acabamento à base de resina poliuretana acrílica resultou muito superior àqueles sistemas com acabamento alquídico ou poliuretano alifático, já que a diminuição das unidades de brilho não ultrapassou a 10% e, nestes últimos, o valor diminuiu, em média, 60%.

Figura 13. Curva ilustrando a variação percentual do brilho das tintas dos CP's metálicos instalados na ECA de Manaus, em função do tempo de exposição ao intemperismo natural

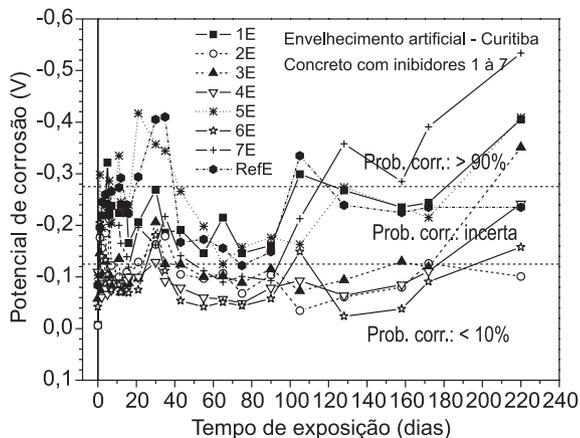
Na Figura 14 encontram-se apresentados os resultados de potencial de corrosão (E_{corr}) dos CP's prismáticos de concreto armado, em função do tempo de exposição contínua ao intemperismo artificial em solução salina, IPC. Na Figura 15, os resultados de E_{corr} referem-se à exposição cíclica, CID. Comparando-se os dois gráficos, observa-se que o teste IPC resultou mais agressivo que o CID, uma vez que, após 60 dias, alguns dos CP's de concreto com

Figura 14. E_{corr} versus tempo para os CP's, com e sem inibidores de corrosão, sob imersão parcial contínua, IPC, em solução salina

inibidores, tipos 1, 3, 5 e 7, conforme Tabela 3, além do CP sem inibidor, começaram a apresentar valores de E_{corr} na região com 50% de probabilidade de corrosão e, após 350 dias, já se encontravam na região com corrosão ativa (potenciais mais negativos que -0,275 V). No entanto, os CP's com inibidores tipo 5 e 7, submetidos ao CID, somente após 150 dias começaram a mostrar sinais de ativi-

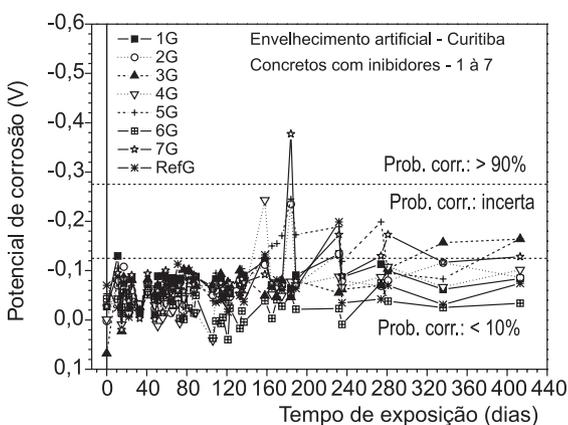
Figura 15. E_{corr} versus tempo para os CP's com e sem inibidores em imersão cíclica, CID

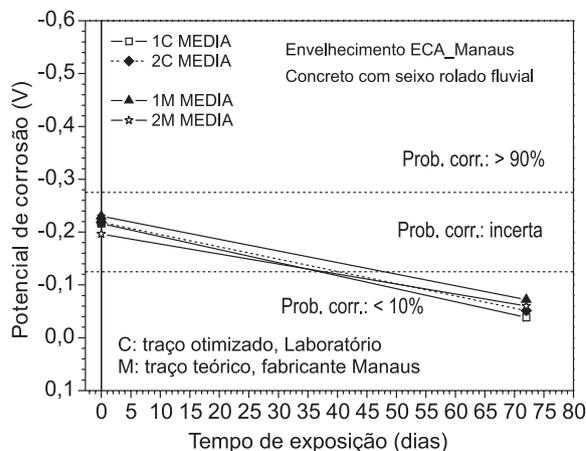
Na Figura 16, estão mostradas curvas de potencial de corrosão da armadura de 2 CP's de concreto fabricados por um dos fornecedores de artefatos de concreto para a RDE de Manaus e com traço otimizado e fabricado em laboratório, conforme listado na Tabela 4. Ambos encontram-se expostos na ECA de Manaus. Os valores médios apresentados no período de medida indicaram que o aço se encontra na região de passividade, não havendo tendência à corrosão, sendo coerente com o comportamento observado na Figura 14, onde, em ambiente de maior agressividade, o concreto-referência somente apresentou alteração do potencial de corrosão após 100 dias de exposição à solução salina, bem mais agressiva. Também, deve-se ressaltar que o tempo de exposição não foi grande o suficiente para se fazer qualquer correlação entre o envelhecimento artificial e o natural.

Figura 16. E_{corr} versus tempo para os CP's fabricados com traço e concreto de fabricante local e traço otimizado, em laboratório.
