Restauração do pavilhão, cúpula metálica e luneta equatorial de 32 cm – Conjunto Arquitetônico do Museu de Astronomia e Ciências Afins (MAST)¹

Neste trabalho, apresentamos o testemunho do processo de restauração de um dos pavilhões do conjunto arquitetônico sob guarda do MAST, o Pavilhão da Luneta Equatorial de 32 cm. Essa edificação estava em pior estado de conservação, exigindo uma intervenção imediata e profunda. Serão apresentados os diagnósticos e as intervenções realizados na edificação propriamente dita, na cúpula metálica móvel e na luneta equatorial que ali está instalada, além da proposta museográfica para ocupação do salão do instrumento, que pretende divulgar o trabalho de restauração efetuado.

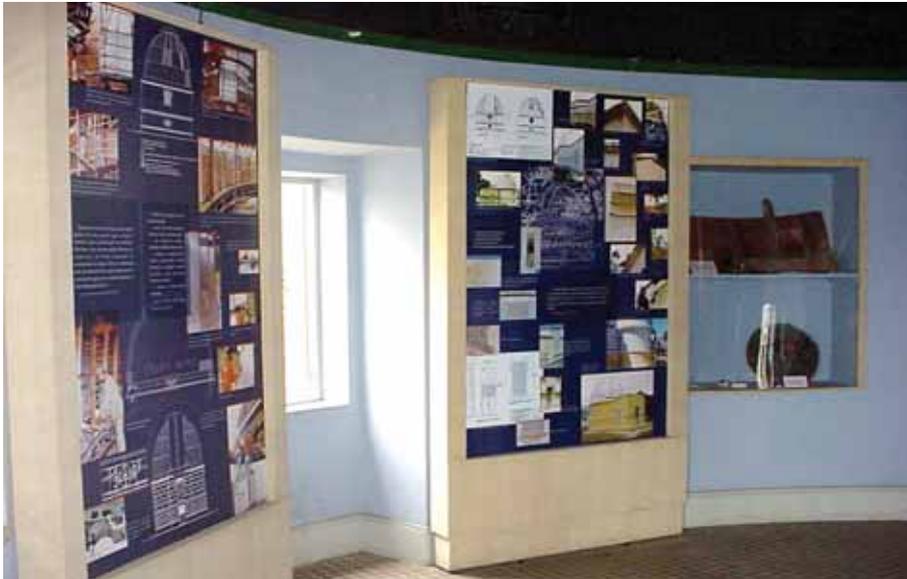
Figura 10 – Imagem com algumas das vitrinas utilizadas na exposição dentro do salão do instrumento do pavilhão (MAST, Arquivo Iconográfico, foto Durval C. Reis).

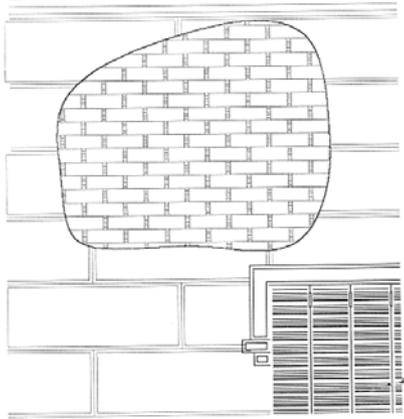
| FICHA DE INTERVENÇÃO | | Nº 01 |

| FICHA DE INTERVENÇÃO | | Nº 01 |
|--|--|---|
| <p>DESCRIÇÃO DA PROPOSTA Revestimento contínuo em argamassa de cimento, com desenho sugerindo almofadas recortadas por friso de acabamento liso. A coloração esbranquiçada da argamassa sugere o uso de cimento branco.</p> | | |
| <p>RELAÇÃO COM OUTROS ELEMENTOS DO EDIFÍCIO Revestimento aplicado diretamente sobre as alvenarias. Em geral sua superfície está delimitada pelo embasamento, por frisos e molduras, e pelas esquadrias.</p> | | |

| FICHA DE INTERVENÇÃO | | Nº 01 |
|--|--|---|
| INTERVENÇÃO: REFAZER DESPRENDIMENTOS | | |
