## Identificação e avaliação dos mecanismos de ataque da escória SiO<sub>2</sub>-CaO-Al<sub>2</sub>O<sub>3</sub>-MgO em tijolos refratários de MgO-C

TROMMER, R.M.; CORREIA LIMA, A.N.; VICENZI, J.;  
ZIMMER, A.; BRAGANÇA, S.R.; BERGMANN, C.P.

## Evaluation of SiO<sub>2</sub>-CaO-Al<sub>2</sub>O<sub>3</sub>-MgO slag mechanism attack in MgO-C refractory bricks

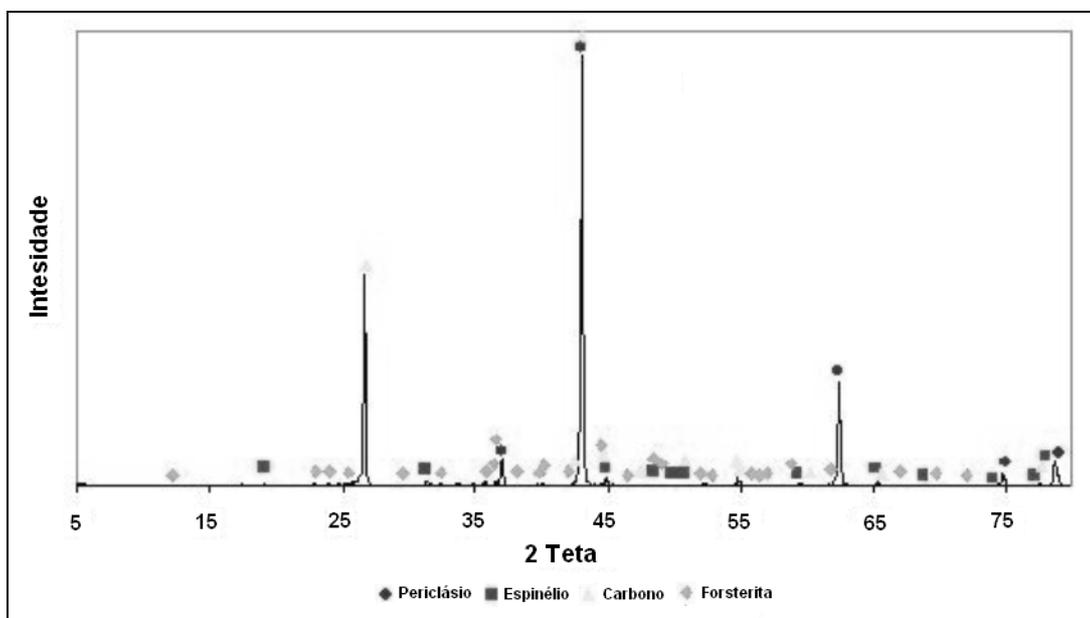
A análise por difração de raios X do tijolo de MgO-C *in natura* indica a presença das seguintes fases mineralógicas (Figura 2): espinélio ( $MgAl_2O_4$ ), carbono (C), forsterita ( $Mg_2SiO_4$ ) e periclásio (MgO).

A identificação das fases mineralógicas espinélio e forsterita pode ser justificada pela presença de antioxidantes (silício e alumínio), adicionados ao tijolo refratário de magnésia-carbono com a finalidade de evitar nas altas temperaturas de uso a reação do oxigênio com o grafite presente no tijolo refratário.

**Figura 2:** Análise mineralógica do tijolo refratário *in natura*.

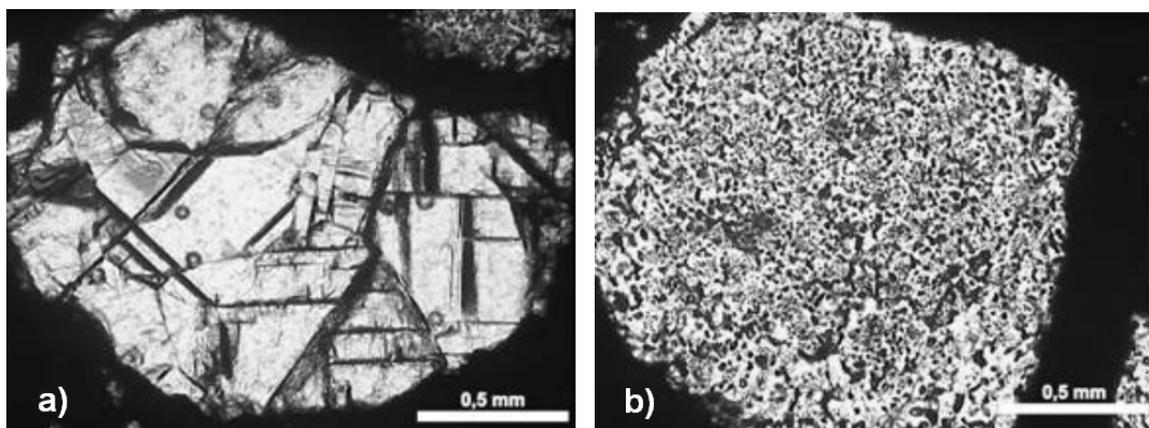
A análise por microscopia por luz transmitida das lâminas petrográficas possibilitou identificar algumas características interessantes dos grãos de MgO presentes nos tijolos MgO-C. A Figura 3 apresenta em separado (a) e (b), respectivamente, o grão de MgO eletrofundido e o grão de MgO sinterizado. O grão na Figura 3a apresenta-se com uma superfície mais lisa, se comparado ao segundo, o que é um indicativo de um grão eletrofundido. O tamanho médio de ambos é de cerca de 1mm. O grão de MgO na Figura 3b é de um grão sinterizado, o que é sugerido pela a descontinuidade ou irregularidade da superfície.

**Figura 3:** Detalhe dos grãos de MgO (a) eletrofundido e (b) sinterizado do tijolo refratário magnésia-carbono.

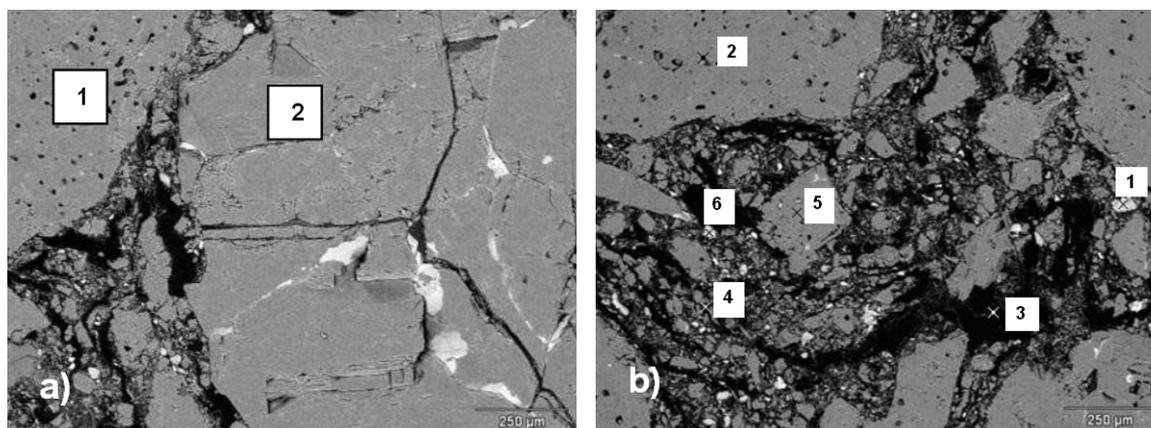
Por microscopia eletrônica de varredura, foi possível, como na análise anterior, diferenciar grãos de magnésia eletrofundidos e sinterizados, ligados à matriz por piche, como mostra a Figura 4. Na Figura 4a é possível comparar ambos os grãos justapostos indicados por 1 e 2 para, respectivamente, um grão sinterizado e outro eletrofundido. Os pontos pretos internos ao grão indicado por 1 na Figura 4a sugerem uma porosidade típica de um grão sinterizado. Já os grãos eletrofundidos (Figura 4a) podem ser bem representadas pelo grão indicado por 2, onde não é possível visualizar os pontos pretos internos ao grão, embora apresentem certa irregularidade em sua superfície, com trincamento interno (neste caso, teríamos uma partícula, exibindo trincas bem visíveis no contorno de grão).

**Figura 4:** Imagem obtida por microscopia eletrônica de varredura de um Tijolo refratário *in natura* mostrando (a) os grãos de magnésia sinterizados (1) e grãos eletrofundidos (2). (b) distribuição dos grãos de magnésia (2-4-5) em diferentes tamanhos e presença de antioxidantes (1 e 6) na matriz de piche (3).

Na Figura 4b são indicados seis pontos para os quais foi determinada a composição química por microanálise com microsonda EDS. A Tabela 1 lista os elementos químicos identificados. Os pontos 2-4-5 da Figura 4b compreendem os grãos de magnésia, sinterizados ou eletrofundidos. Pode-se identificar nestes pontos o elemento magnésio, com traços de cálcio. Já o ponto 3 da Figura 4b se refere à matriz de piche, o que é corroborado pela identificação do elemento carbono na análise com microsonda EDS. Os pontos 1 e 6 confirmam a presença de antioxidantes nos tijolos refratários, através da identificação do elemento alumínio. O ponto 4 também apresentou significativa presença (~13,2 %) de Si.
