Avaliação da resistência residual de lajes alveolares em concreto armado em uma edificação industrial após incêndio

Residual strength evaluation of hollow core slabs of reinforced concrete of an industrial building after fire

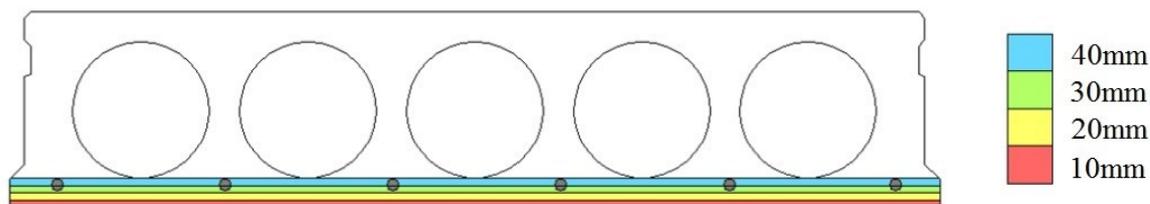
Figura 4: Profundidades analisadas

Com base nas informações obtidas, consideraram-se as lajes como os elementos estruturais mais afetados, por apresentarem maior tempo de permanência sob a ação do fogo. Em virtude deste fato, optou-se pela avaliação do concreto das lajes alveolares. A fim de deduzir o estado de integridade destes elementos, foram realizadas extrações de 60 g de massa em diversos pontos e em distintas profundidades da laje, até uma espessura de 40 mm. Os exemplares foram extraídos a partir da face inferior da laje em um trecho com 50 % da área total do elemento sinistrado, nas profundidades de 10, 20, 30 e 40 mm, conforme apresentado na Figura 4.

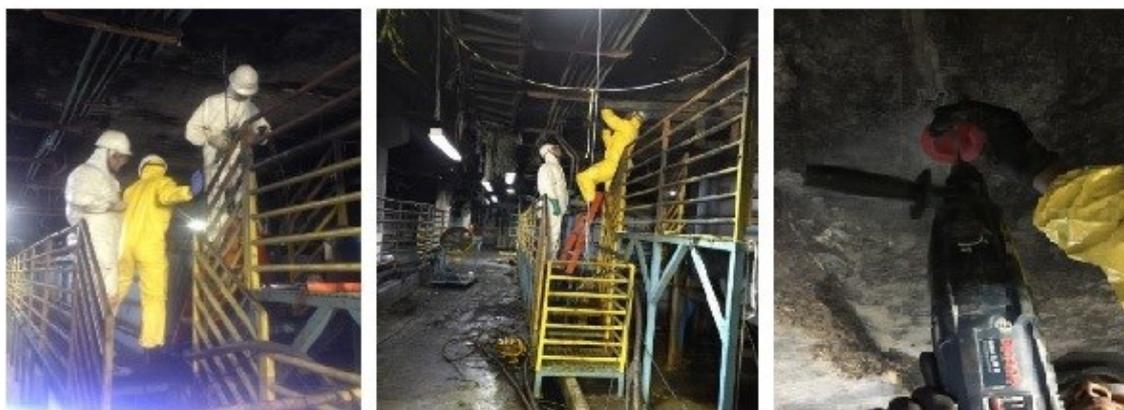
Figura 5: Detalhe na extração dos exemplares da amostra.

As amostras consistiram de um material pulverulento. Os pontos de extração foram definidos com o auxílio de um detector digital magnético, de modo que o processo de coleta não danificasse a armadura constituinte da laje. A Figura 5 detalha o trabalho das equipes na coleta dos exemplares. Com o material coletado foi realizada a análise laboratorial do concreto e das transformações físico-químicas deste material.
