Avaliação das estruturas de cobertura em madeira de um galpão de estoque de produtos químicos

Evaluation of wood roof structures of industrial shed for chemicals stock

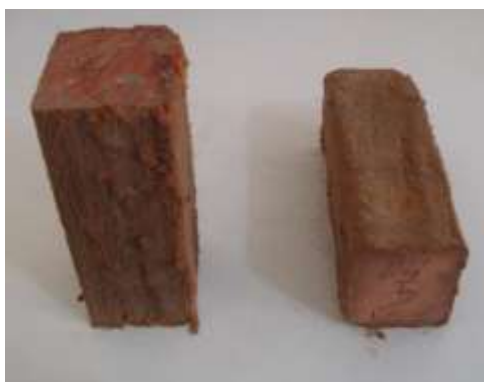
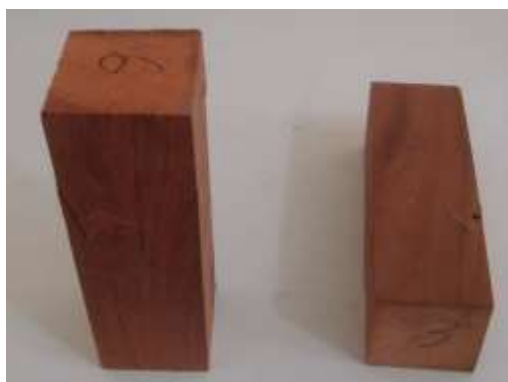
Figura 1 - Corpo de prova para o ensaio de compressão paralela às fibras

(a) Com deposição superficial do produto químico

(b) Posteriormente aparelhado

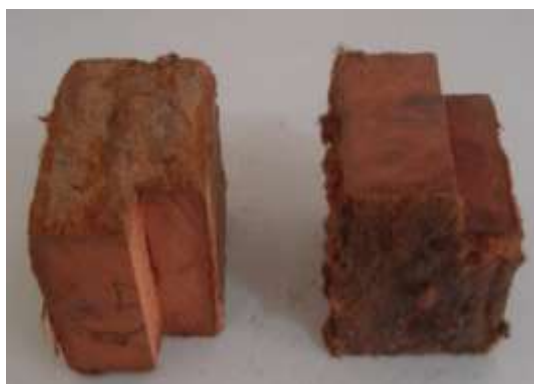
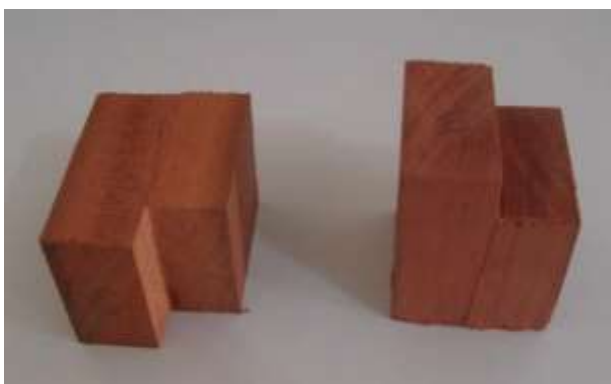
Figura 2 - Corpo de prova para ensaio de cisalhamento paralelo às fibras

(a) Com deposição superficial do produto químico

(b) Posteriormente aparelhado

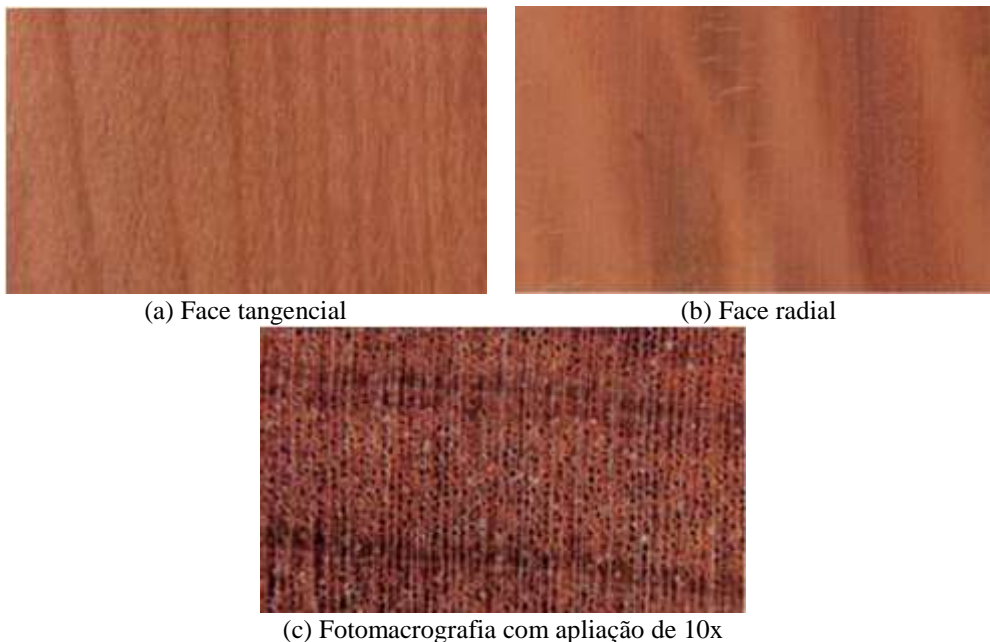
Figura 9 -Peroba-Rosa

ilustrado na Figura 9. A Figura 9(c) apresenta uma fotomicrografia aumentada em 10x.

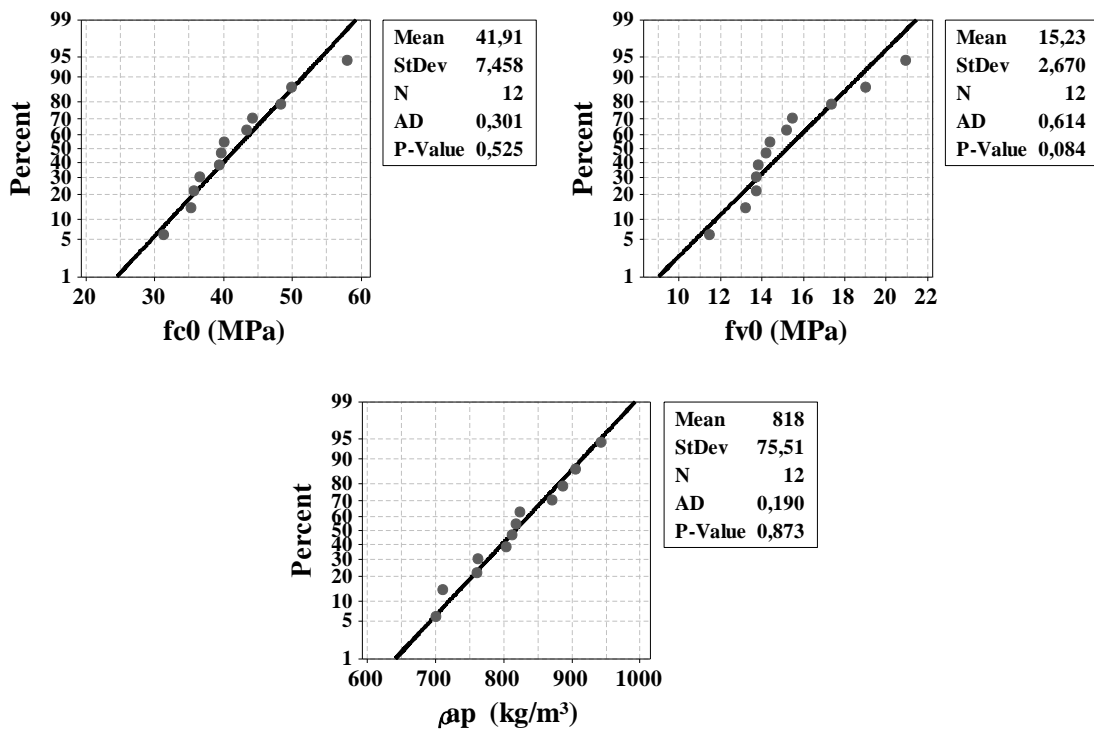
Figura 10 - Resultados do teste de normalidade para as propriedades física e mecânicas investigadas

As Figuras 10 e 11 ilustram os resultados dos testes de normalidade e de homogeneidade entre variâncias respectivamente. Pelo fato de os p-valores encontrados serem ambos superiores a 0,05, constata-se que as distribuições podem ser consideradas normais e que as variâncias entre os tratamentos são homogêneas, validando o modelo da ANOVA.
