AValiação DA COBERTURA DE MADEIRA DE UMA EDIFICAÇÃO HISTÓRICA – CASA DA CULTURA DA COLÔNIA MURICI – SÃO JOSÉ DOS PINHAIS - PR

STRUCTURAL ANALYSIS OF THE WOODEN ROOF OF A HISTORIC BUILDING – CASA DA CULTURA DA COLÔNIA MURICI – IN SÃO JOSÉ DOS PINHAIS, PARANÁ STATE

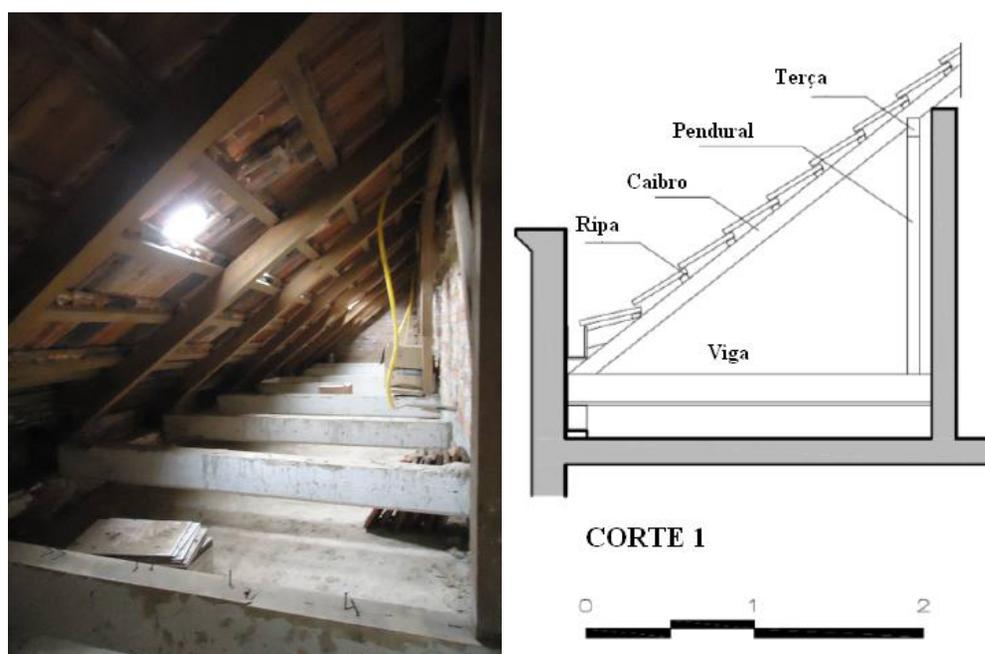
FIGURA 2: Elementos estruturais da cobertura - tramas (fotografia e esquema).

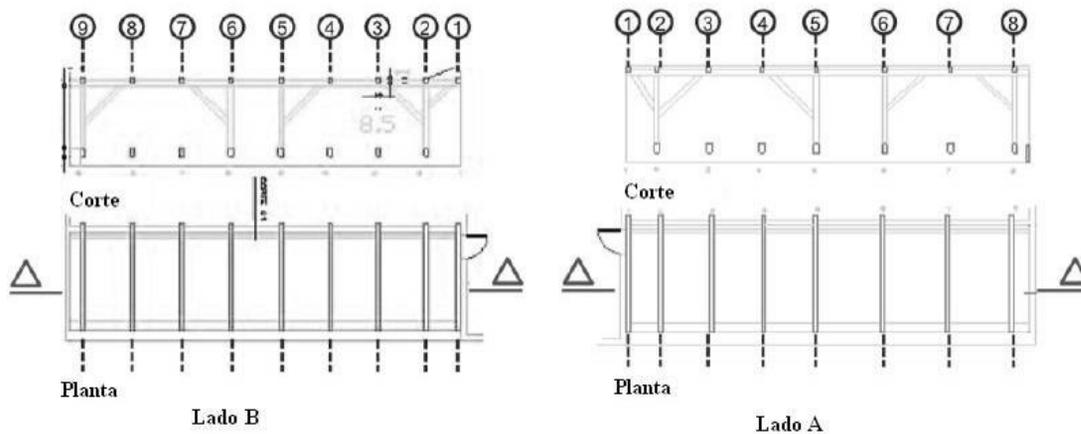
A Figura 6 ilustra a configuração espacial da estrutura de sustentação das áreas analisadas da cobertura. A estrutura da cobertura do Lado A é composta por 8 caibros e 4 pendurais unidos por uma viga terça. A cobertura do Lado B possui 9 caibros apoiados em uma viga terça sustentada por 4 pendurais. Todos os elementos estruturais foram visualmente identificados como madeira da espécie *Araucaria angustifolia*.

FIGURA 6: Planta e corte longitudinal das partes inspecionadas da cobertura.
