FRATURA PERIPROTÉTICA DA TÍBIA COMBINADA COM FRATURA DE FADIGA DA HASTE TIBIAL DE ARTROPLASTIA TOTAL DO JOELHO

TIBIAL PERIPROSTHETIC FRACTURE COMBINED WITH TIBIAL STEM STRESS FRACTURE FROM TOTAL KNEE ARTHROPLASTY

Fernando Fonseca¹, Edgar Rebelo², António Completo³

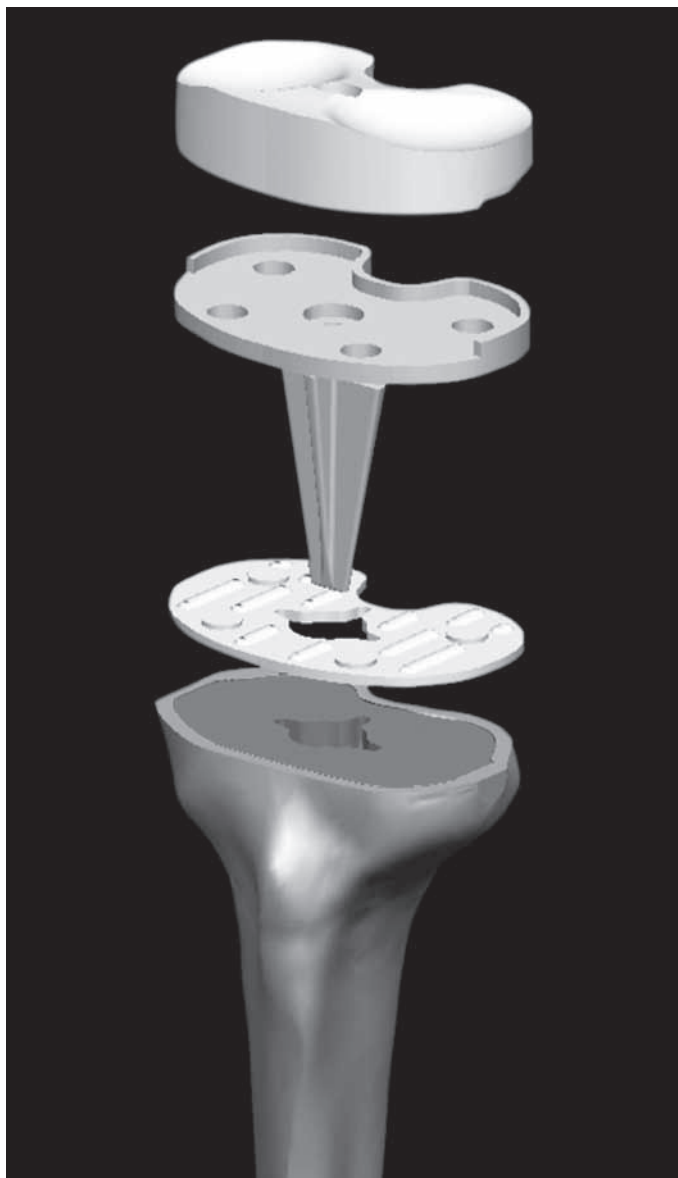
O número de elementos do conjunto avaliado foi de 134.952 para o “modelo de alinhamento normal” e de 128.410 elementos no “modelo com deformidade em varo” (Figura 5). A análise dos elementos finitos não lineares foi efetuada com uso do programa ABAQUS (6.7-1) para CATIA V5 (Providence, EUA). As zonas de interface cimento-implante, implante-osso e implante-*insert* polietileno foram consideradas com um algoritmo próprio.

Figura 5 – Modelo “normal” construído em elementos finitos.
