Avaliação construtiva e de desempenho térmico do prédio da Escola de Minas da UFOP

(Constructive and thermal performance evaluation of the UFOP School of Mines building)

Rovadavia Aline de Jesus Ribas

Henor Artur de Souza

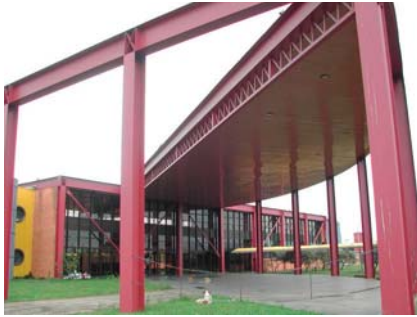
Figura 1 - Fachada principal da EM/UFOP.

trutura não apresenta nenhum problema que signifique risco imediato para os usuários da edificação. É comum encontrar peças reforçadas estruturalmente, tais como uma das vigas do pórtico de entrada que é acompanhada por uma treliça, a qual praticamente duplica a altura dessa viga de 30,40 m de vão livre (Figura 1), e outras vigas mais solicitadas que receberam enrijecedores no meio de seus vãos (Figura 7). Vê-se, ainda, que em várias uniões de vigas com pilares foram colocados reforços de chapas para favorecer o enrijecimento e evitar o excesso de deformação nesses pontos.

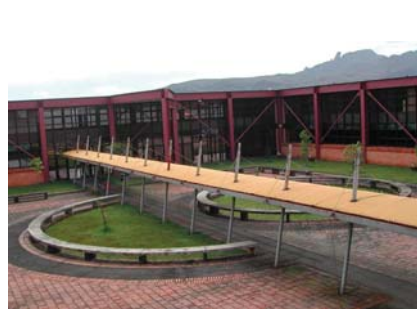
Figura 2 - Pátio interno e passarela central.

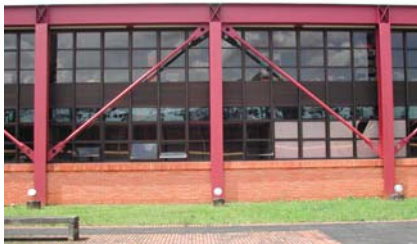
Figura 5 - Fechamento externo.

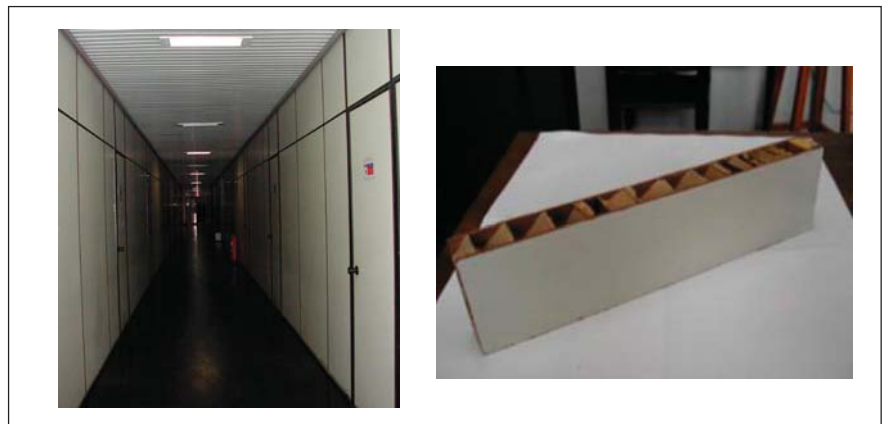
Figura 6 - Fechamento interno.

As divisórias internas são de fácil instalação e manutenção (Figura 6), mas notam-se os seguintes problemas: não proporcionam isolamento acústico adequado, são combustíveis, os perfis metálicos que as compõem se soltam facilmente e apresentam dificuldade de embutimento de fiação. Esse problema de dificuldade de embutimento de fiação também é encontrado no fechamento em tijolo aparente (Figura 22).
