Avaliação de danos às edificações causados por inundações e obtenção dos custos de recuperação

Evaluation of flood damage on buildings and calculation of recovery costs

Cristiane Machado Parisi Jonov
Nilo de Oliveira Nascimento
Adriano de Paula e Silva

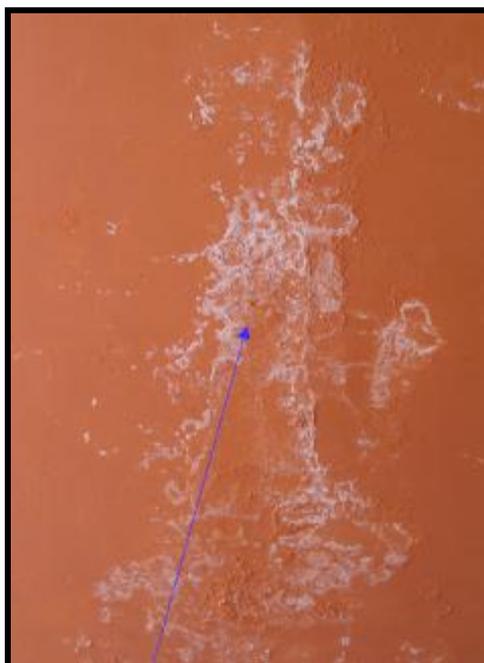
(a) manchas: as manchas podem manifestar-se acompanhadas ou não da formação de eflorescências ou vesículas. Segundo Uemoto (2002), nas edificações, o termo “eflorescência” significa “a formação de depósito salino na superfície de alvenarias, como resultado da exposição às intempéries”. Para ocorrer a eflorescência, é determinante haver a presença e a ação dissolvente da água (FIORITO, 1994). As vesículas podem ser causadas por uma série de fatores, tais como a existência de pedras de cal não completamente extintas, matérias orgânicas contidas nos agregados, torrões de argila dispersos na argamassa e outras impurezas. No caso de tintas impermeáveis, a eflorescência (Figura 2) deposita-se entre a camada de tinta e a camada de reboco, dessa forma comprometendo a aderência entre ambas. Essas tintas são também responsáveis pela formação de bolhas (Figura 3), que resultam da percolação da água através da alvenaria, acumulando-se entre o revestimento e a tinta;

Figura 2 - Formação de eflorescência

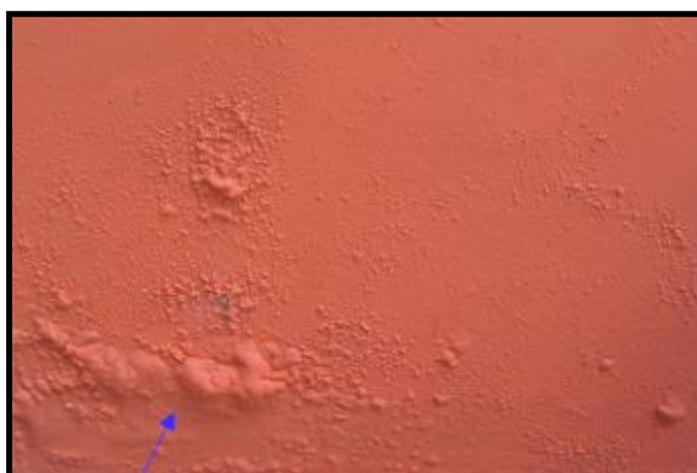
Figura 3 - Formação de bolhas

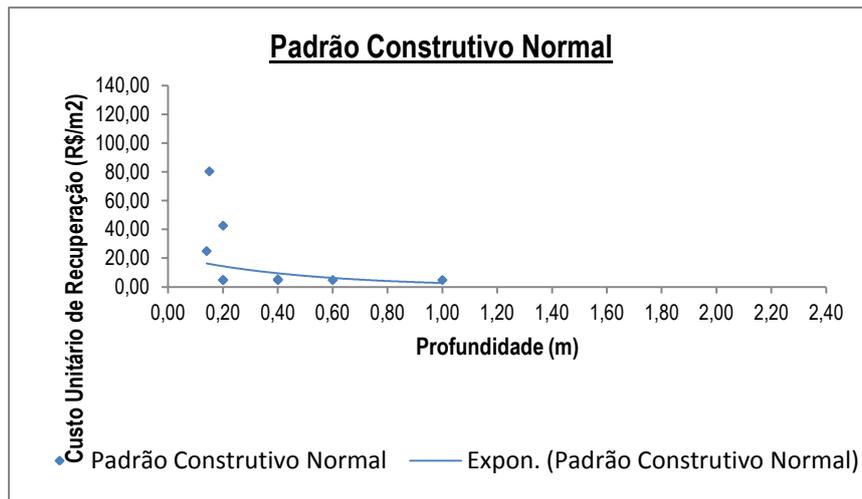
Considerando os custos para recuperação das patologias observadas para as 62 edificações estudadas, foram elaboradas curvas dos custos unitários de recuperação *versus* profundidade de inundação para as casas de cada padrão construtivo. A seguir são mostradas essas curvas (Figuras 12 a 14).

Figura 12 - Curva custo unitário para recuperação versus profundidade de inundação para as casas de padrão construtivo normal

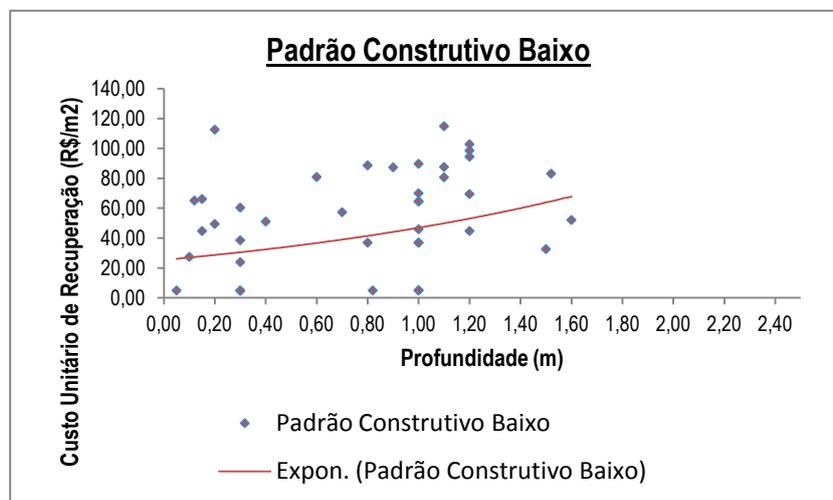
Figura 13 - Curva custo unitário para recuperação versus profundidade de inundação para as casas de padrão construtivo baixo

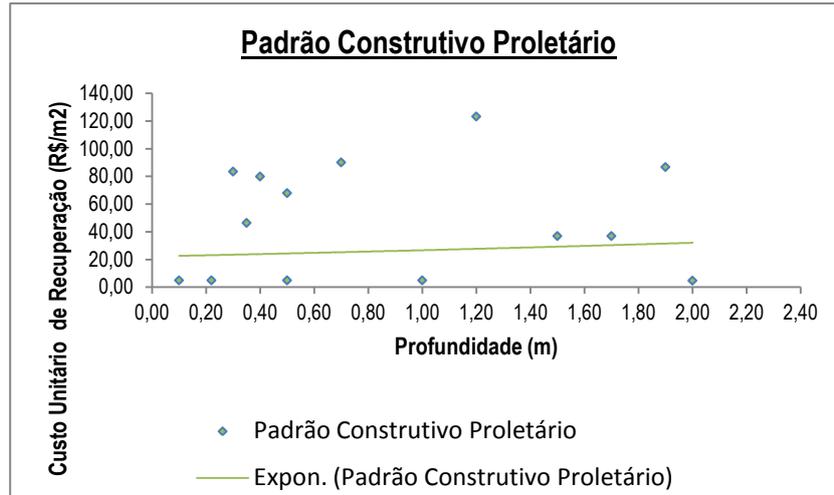
Figura 14 - Curva custo unitário para recuperação versus profundidade para as casas de padrão construtivo proletário

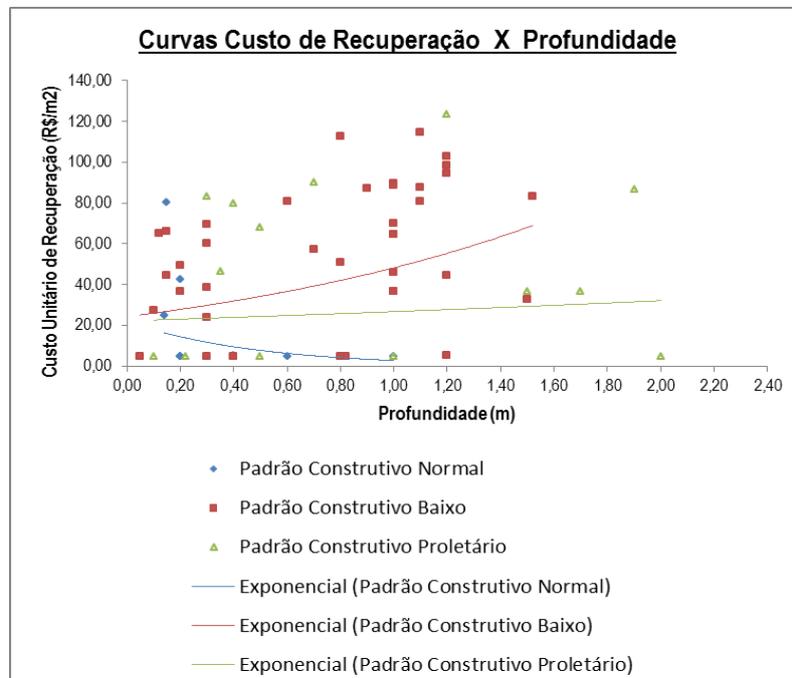
Figura 15 - Curva custo unitário para recuperação versus profundidade de inundação para as casas de padrão construtivo normal, baixo, proletário

Os resultados obtidos mostram que as curvas de danos de inundação (FDC) são uma importante ferramenta para a estimativa dos custos de recuperação dos danos diretos provocados pelas inundações, podendo ser utilizadas na análise de custos e benefícios do controle desses eventos. As curvas podem também ser um indicador da vulnerabilidade das edificações, contribuindo para o desenvolvimento de formas de intervenção na edificação (*retrofitting*), para protegê-la do efeito das inundações, ao torná-la mais resiliente. A adoção de medidas de proteção nas edificações

constitui um meio de reduzir o potencial de danos às edificações em áreas sujeitas a inundações.
