Corrosão de refratários utilizados na siderurgia. Parte IV: Caracterização de refratários *post mortem*

(Corrosion of refractories used in steel metallurgy. Part IV: Characterization of post mortem refractories)

S. R. Bragança

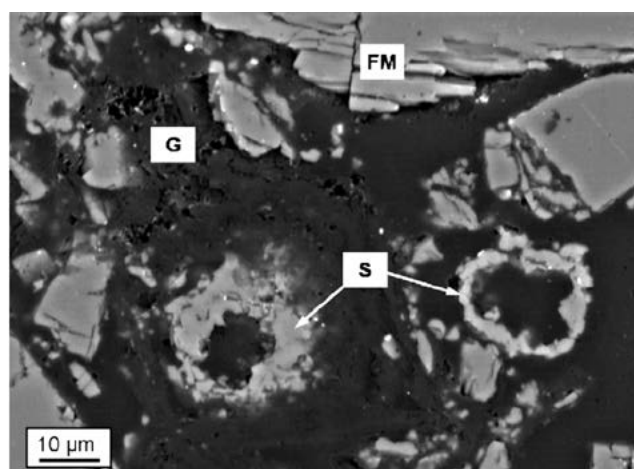
A formação de espinélio *in situ*, provou ser um meio efetivo de se aumentar a ligação cerâmica e a resistência à corrosão, devido ao desenvolvimento de uma matriz espinelizada [20]. A formação dessa matriz é mostrada na Fig. 3.

Figura 3: Micrografias obtidas em microscópio eletrônico de varredura mostrando a formação de coroa de espinélio (S) ao redor de um sítio de Al. Magnésia fundida (FM) e grafite (G) [20]. [Figure 3: SEM micrographs showing the formation of spinel shell at Al original site. Fused magnesia (FM); graphite (G), and spinel (S)].

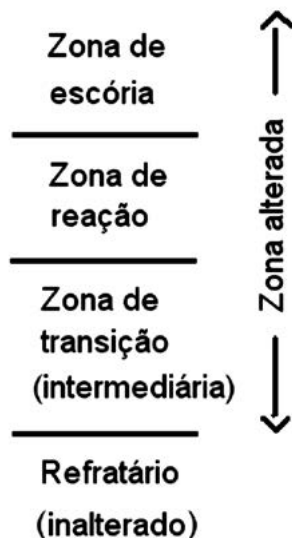
A penetração de escória e frente de corrosão do refratário pode ser representada esquematicamente, como proposto no trabalho de Lee e Zhang [5], apresentado na Fig. 5. Esta mostra que a análise de um refratário que sofre forte degradação durante sua vida útil, em geral perdendo mais que metade de sua espessura inicial, pode ser feita, dividindo-se o mesmo em camadas limítrofes ou regiões de ataque. A caracterização da zona alterada pode explicar o mecanismo de reação, mostrando a presença de espécies de rápida difusão como Mn, Fe e Ca, formando novas fases, distintas das fases

Figura 5: Várias regiões em um refratário corroído. Adaptado [5].
[Figure 5: Various zones in corroded refractory.]

presentes no refratário inalterado [5]. De acordo com as denominações na Fig. 5, parte do refratário se mantém sem sofrer reação, sendo responsável pela resistência estrutural do revestimento, já que a matriz ainda possui a capacidade de ligação das partículas. As Figs. 4A e B mostram, em suas partes inferiores, o refratário relativamente íntegro.
