# Microstructure of concrete subjected to elevated temperatures: physico-chemical changes and analysis techniques

## *Microestrutura do concreto submetido a altas temperaturas: alterações físico-químicas e técnicas de análise*

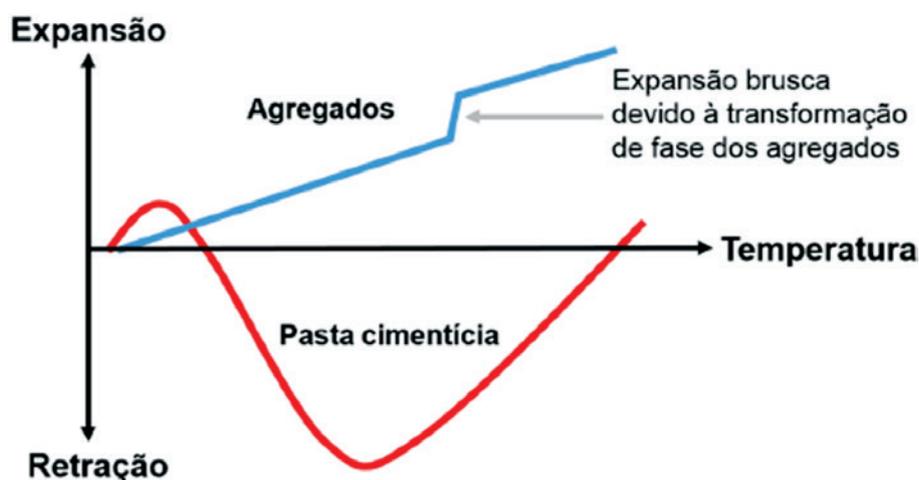
**Figura 1**  
Incompatibilidade térmica entre agregados e pasta de cimento hidratada (adaptado (6))

O aquecimento do concreto leva a uma expansão térmica diferencial entre o agregado e a matriz cimentícia. A pasta, devido à desidratação, sofre um intenso processo de retração durante o aquecimento, ao passo que os agregados sofrem um processo de expansão (Figura 1). Isso resulta em fissuras, que surgem inicialmente na zona de transição, devido à sua maior fragilidade [4, 6, 9].

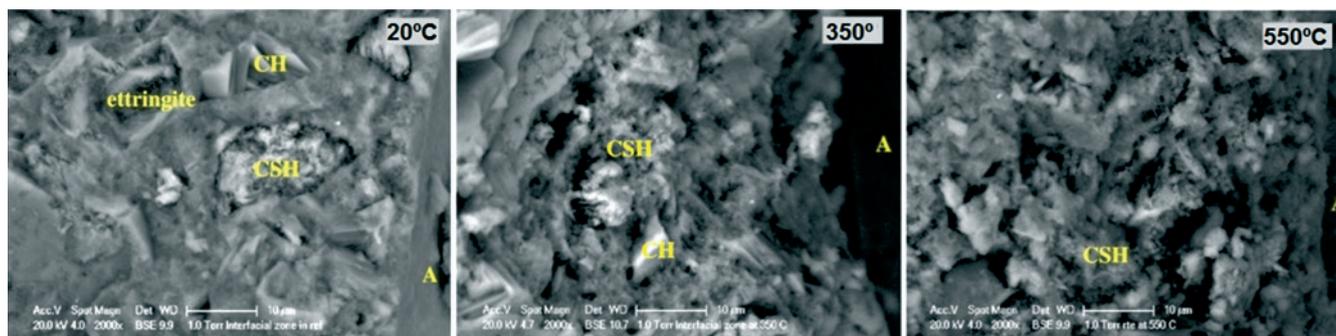
**Figura 2**  
Micrografia da zona de transição de concreto convencional submetido a 550 °C (adaptado (9))

Annerel e Taerwe [9] avaliaram a microestrutura da zona de transição de concretos convencionais, com agregado silicoso, relação  $a/c=0,47$  e resistência à compressão de 52,8 MPa, expostos a temperaturas de 350 °C e 550 °C. As micrografias são apresentadas na Figura 2. Observou-se que, à temperatura ambiente, a zona de transição apresentou uma matriz intacta, constituída por etringita, portlandita e silicato de cálcio hidratado. Ainda foi possível notar que os cristais de etringita e portlandita desapareceram aos 350 °C e aos 550 °C, respectivamente. Os autores ressaltam que o processo de desidratação da etringita já iniciou aos 70 °C e que isso não foi visualizado, pois não houve a obtenção de micrografias em temperaturas inferiores a 350 °C.

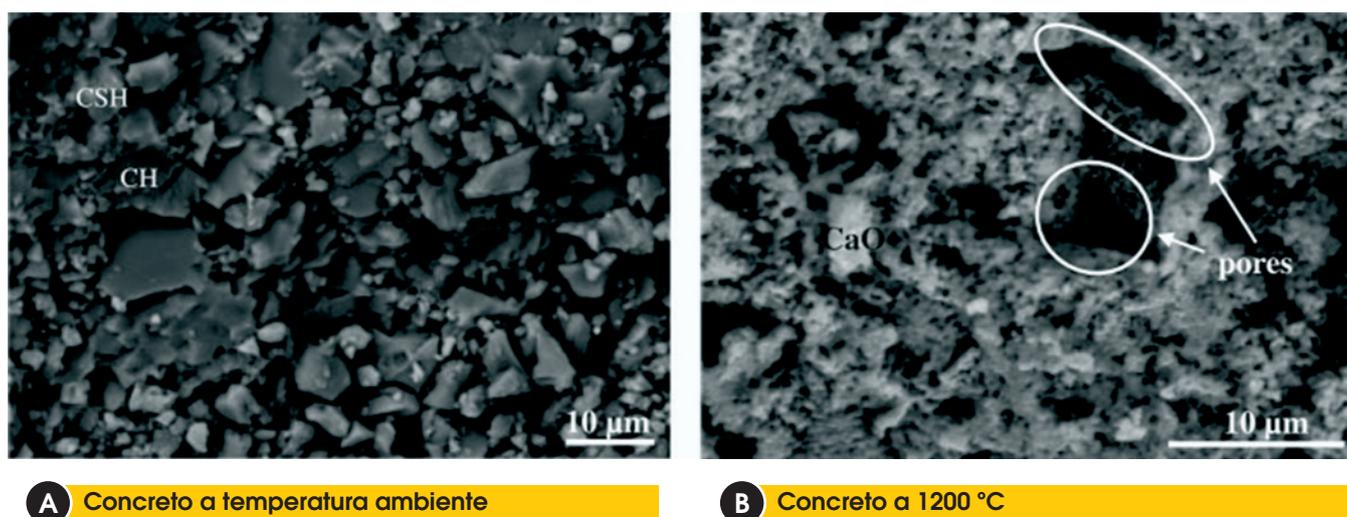
**A** Concreto a temperatura ambiente

**B** Concreto a 1200 °C

As micrografias obtidas no programa experimental de Arioiz [36] permitiram identificar microfissuras, vazios e deterioração parcial de CH e do C-S-H em concretos com agregado calcário e resistência à compressão de 76,6 MPa, submetidos a 800 °C. O autor ainda analisou amostras submetidas a uma temperatura de 1200 °C, completamente deterioradas (Figura 3).

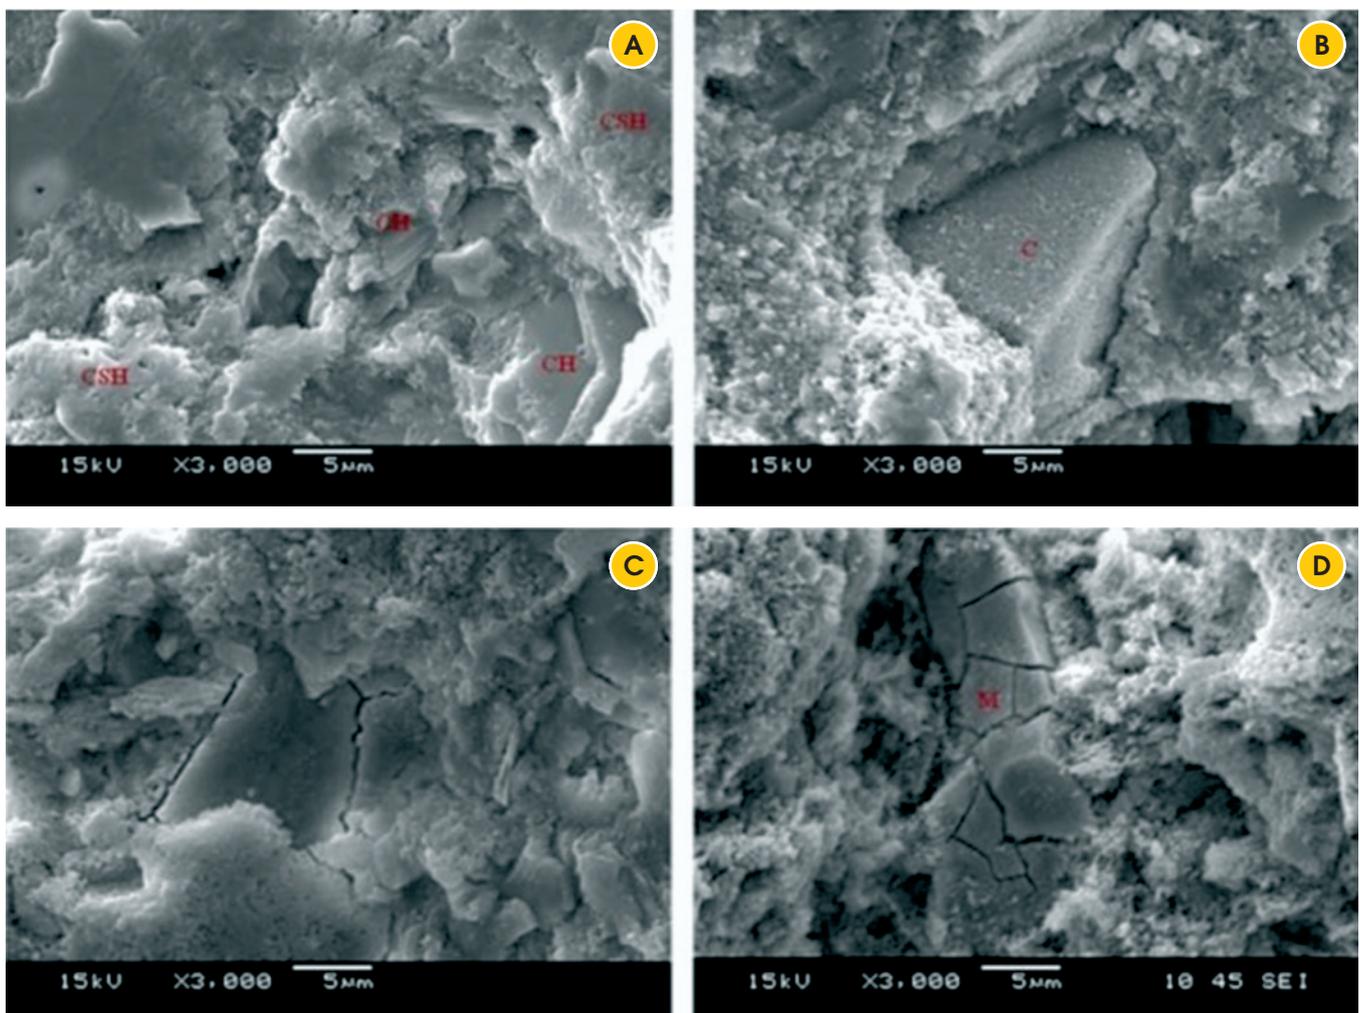
#### Figura 4

Legenda: CSH = silicato de cálcio hidratado; CH = hidróxido de cálcio; C = partículas de cimento não hidratadas; M = partículas fissuradas

Micrografias de pastas de cimento em temperaturas ambiente (a), a 300 °C (b), 500 °C (c) e 900 °C (d) (adaptado (19))

Já Lim e Mondal [19] pesquisaram a micro e a nanoestrutura de pastas de cimento com relação a/c de 0,35, aquecidas até 1000 °C. As micrografias estão apresentadas na Figura 4. Observa-se que, em temperatura ambiente, os cristais de portlandita e C-S-H permaneceram intactos. Aos 300 °C ocorreu o começo da degradação desses sólidos, além do surgimento de partículas de cimento não hidratadas. Na interface delas, microfissuras apareceram aos 500 °C e se intensificaram aos 700 °C e 900 °C, incrementando a porosidade da pasta.

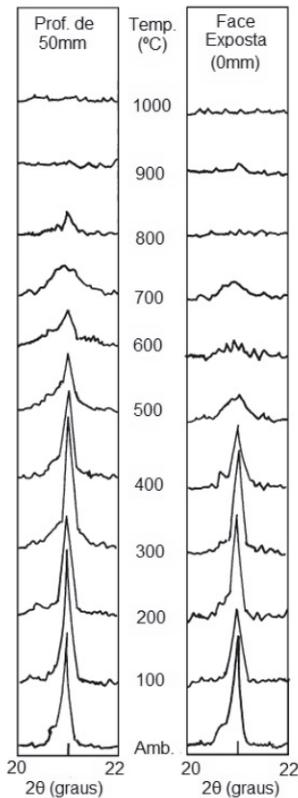
**Figura 5**  
Difratogramas identificando o comportamento da portlandita (adaptado (18))

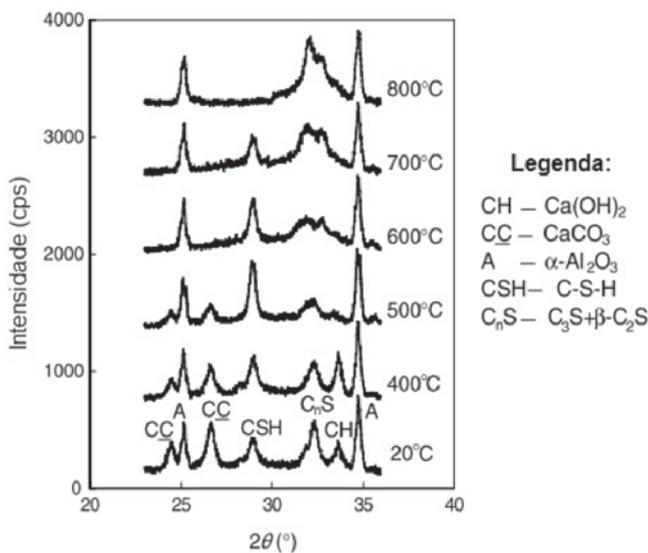
**Figura 6**  
Difratogramas da pasta de cimento aquecida até 800 °C (adaptado (17))

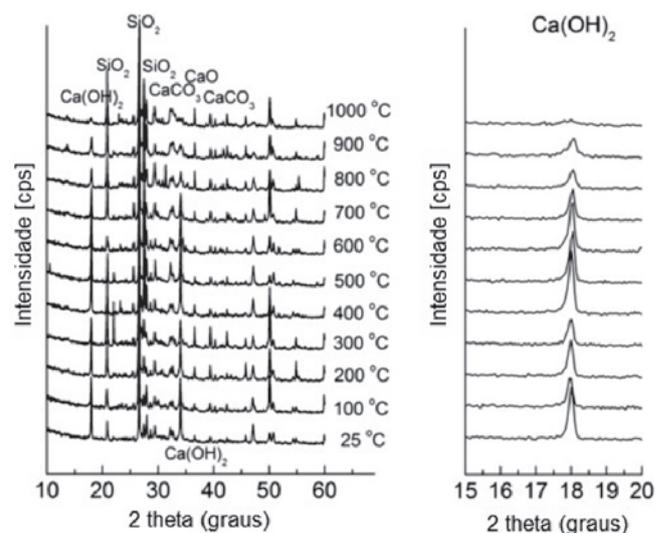
**Figura 7**  
Difratogramas da pasta de cimento aquecida a diferentes temperaturas (adaptado (37))

Nos difratogramas obtidos por Kim, Yun e Park [37], a principal transformação é a do CH, que começou a ser reduzido aos 400 °C e desapareceu aos 1000 °C (Figura 7). Esse fenômeno está de acordo com as transformações observadas nas micrografias. Nas amostras de pasta de cimento com resistência à compressão de 42 MPa e relação *a/c* de 0,4, analisadas por Wang *et al.* [38], conforme detalha a Figura 8, houve redução dos picos de portlandita e de C-S-H a partir de 600 °C.

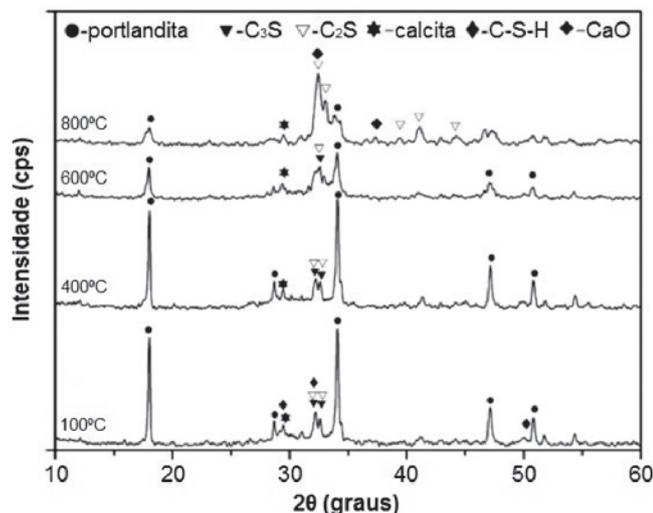
**Figura 8**  
Difratogramas da pasta de cimento aquecidas até 800 °C (adaptado (38))

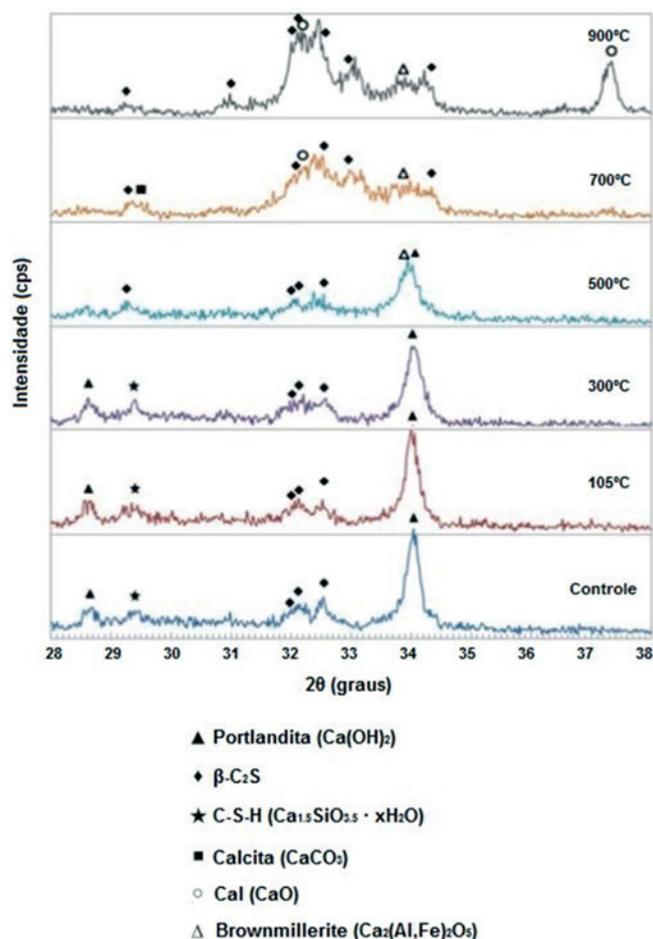
**Figura 9**  
Difratogramas da pasta de cimento após exposição a altas temperaturas (adaptado (19))

Nas análises das pastas de cimento com relação *a/c* de 0,35 de Lim e Mondal [19] (Figura 9), verifica-se que, até os 300 °C, não foram visíveis alterações nos picos de intensidade dos produtos de hidratação. A partir dos 500 °C, foi verificado o desaparecimento do pico referente ao C-S-H, acompanhado do surgimento de um pico de  $\beta\text{-C}_2\text{S}$ . Aos 500 °C houve uma diminuição nos picos do CH e o surgimento de picos de CaO. Os autores citam o surgimento e desaparecimento do  $\text{CaCO}_3$ , oriundo da reação do CaO com o  $\text{CO}_2$  presente no forno, aos 700 °C e 900 °C, respectivamente.

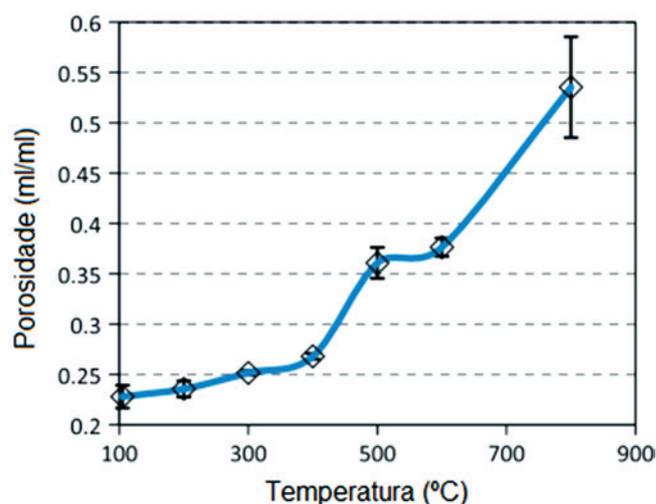
**Figura 10**  
Porosidade total da pasta de cimento (adaptado (15))

Peng e Huang [17] verificaram um aumento da porosidade para as 3 amostras de concreto de resistência à compressão de 40 MPa, 70 MPa e 110 MPa, aquecidas a 600 °C. O resultado corroborou com o observado nas micrografias dos autores. Para Zhang, Ye e Koenders [15], que investigaram o comportamento de pastas de cimento com relação a/c de 0,5, a porosidade total obtida via PIM aumentou com o acréscimo de temperatura. A Figura 10 mostra que o aumento da porosidade total foi maior após 400 °C, patamar no qual ocorreu a desidratação da portlandita.

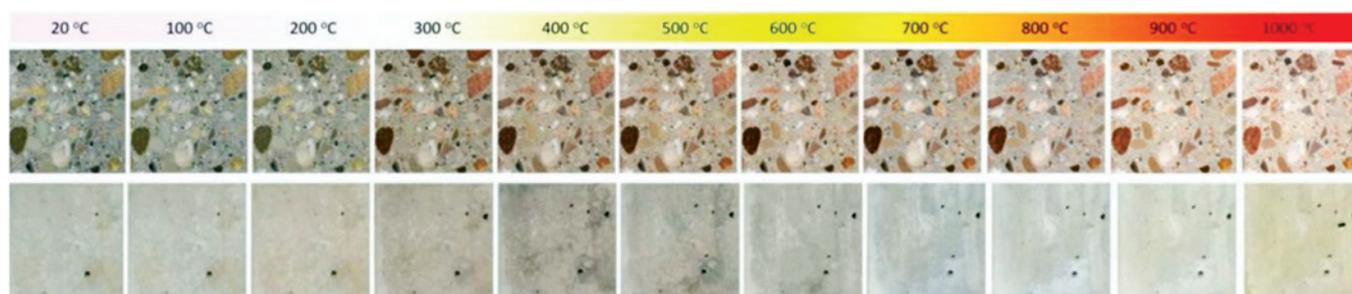
Figura 11 Alteração da coloração em função da temperatura (adaptado (8))
