Análise do desgaste de capas de eletrodos de solda ponto e sua influência na qualidade da soldagem de chapas automotivas galvanizadas

(Assessment of spot welding electrodes wearing and their influence on the quality of welded automotive galvanized sheets)

Hideraldo Luiz Osório Branco¹, Paulo Cesar Okimoto²

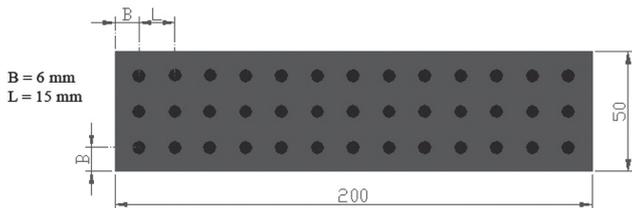
Figura 1. Dimensões da área de trabalho.

Os pontos de solda foram realizados utilizando duas chapas galvanizadas com dimensões de 50 x 200 mm, conforme mostra do na Figura 1. A primeira chapa tem a especificação XES G 10/10 (Normas Renault 11-00-214/C; 11-04-805/E; 02-30-402/-C e 32-00-019/--B), com espessura da chapa 0,67 mm e revestimento mínimo de Zn de 10,0 μm , processo de revestimento por imersão. A segunda chapa tem a especificação st06 G 10/10 (Normas DIN EN 10413; VW50111 e ST06Z100MB) com espessura da chapa 1,0 mm e revestimento de Zn de 6 a 12 μm , processo de revestimento por imersão. Para a realização dos pontos de solda, as chapas foram sobrepostas, sendo que a chapa superior foi a chapa com espessura de 0,67 mm. Em cada chapa de trabalho foram executados 39 pontos de solda, distantes de centro a centro de 15 mm.

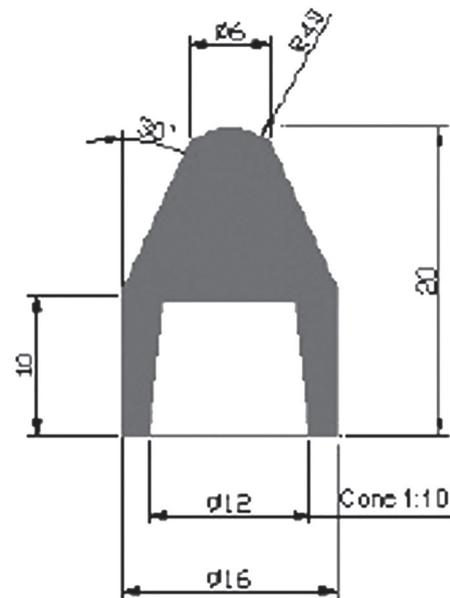
Figura 2. Desenho das capas utilizadas.

01. As capas A, B e C são endurecidas por precipitação, classificadas como RWMA classe 1 [12]. Apesar de possuírem a mesma composição química, as capas A e C diferenciam-se pelo fato da capa C ser livre do oxigênio. A capa D é um compósito endurecido por dispersão, classificada como RWMA classe 20 [12]. O endurecimento é realizado pela utilização de partículas de Al_2O_3 de dimensões entre 3 a 12 nm, espaçadas de 30 a 10 nm. Tal microestrutura é obtida durante o processo de fabricação, que utiliza uma liga fundida de Cu-Al, seguido de pulverização e oxidação seletiva do alumínio, formando o Al_2O_3 numa densidade de $10^{16} - 10^{17}$ partículas/cm³ [13]. Todas as capas utilizadas são do tipo cone truncado, fêmeas com cone interno 1:10, diâmetro da face de 6 mm, altura de 20 mm, diâmetro do corpo de 16 mm e uma inclinação de 30° como indicado na Figura 2.

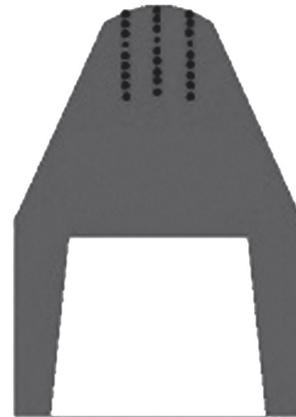
Figura 4. Esquema para medição do perfil de microdureza das capas após a realização de 600 pontos de solda, com fresagem de 0,15 mm a cada 120 pontos.

As medidas de microdureza foram realizadas conforme mostrado na figura 4, com três perfis de dureza ao longo da seção transversal da capa, distância entre perfis de 2,0 mm e a distância entre indentações de 150 µm. A primeira indentação foi efetuada na camada de latão formada na face da capa.

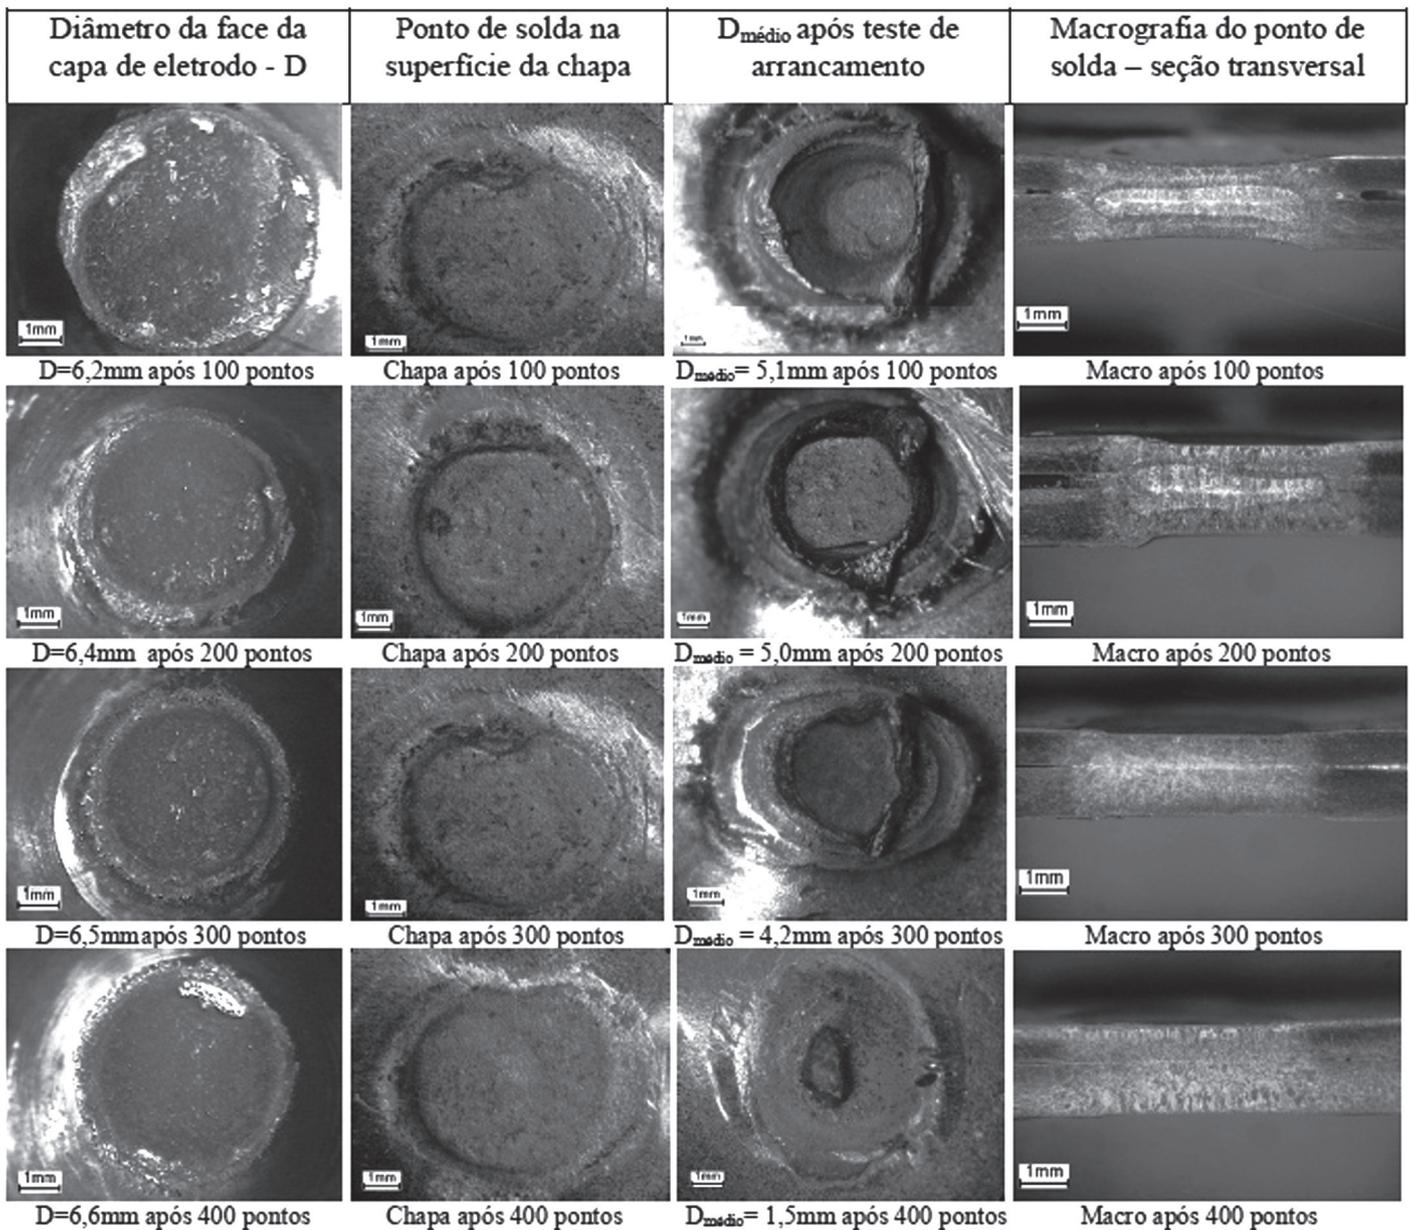
Figura 5. Variação das características da face da capa A e dos pontos de solda realizados com a mesma capa, em função do número de pontos executados.

Nas figuras 5 e 6 são mostradas as modificações

observadas na face das capas A e D respectivamente em função do número de pontos de solda executados, assim como as características do ponto de solda na superfície da chapa de aço galvanizada, do $D_{\text{médio}}$ após o teste de arrancamento e da macrografia do ponto de solda na seção transversal. Para ambos os casos, nota-se que ocorrem intensas modificações a medida que os pontos de solda executados aumentam. A primeira modificação é observada no diâmetro da face das capas que entram em contato com a chapa galvanizada durante a soldagem, que aumentam gradativamente. Esta variação é decorrência da deformação plástica sofrida pela capa, devido ao aquecimento localizado nesta região e da pressão exercida durante as soldagens realizadas. Trata-se, portanto, de uma forma de desgaste que ocorre continuamente e se acentua de

Fica ainda evidente, ao analisar as figuras 5 e 6, que a medida que o desgaste da capa aumenta há redução do $D_{\text{médio}}$ medido no teste de arrancamento. Este resultado é confirmado pelas macrografias dos pontos de solda na seção transversal, que mostra que a medida que o número de pontos executados aumenta, as indentações nas chapas vão diminuindo e com isso também vão diminuindo o tamanho da zona fundida dos pontos de solda, até chegar no limite de não ocorrer fusão ou o ponto estar abaixo do seu valor mínimo. Este resultado mostra a importância na manutenção periódica da geometria da capa de eletrodo, através de fresamento, para recuperação das suas dimensões originais.

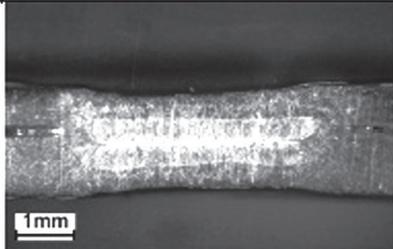
Macro 100 pontos

$D_{\text{médio}} = 4,8 \text{ mm}$ após 100 pontos

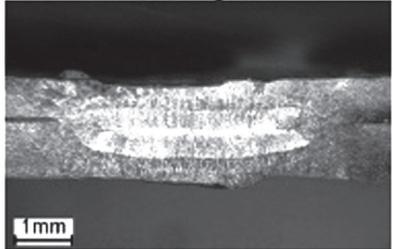
Macro 300 pontos

$D_{\text{médio}} = 4,7 \text{ mm}$ após 300 pontos

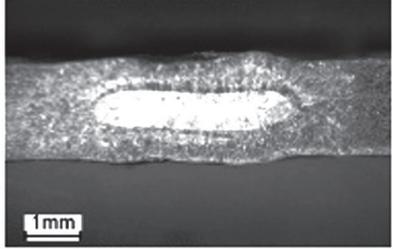
Macro 700 pontos

$D_{\text{médio}} = 4,4 \text{ mm}$ após 700 pontos

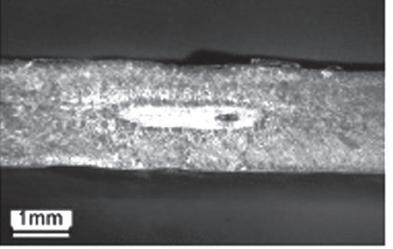
Macro 1100 pontos

$D_{\text{médio}} = 3,5 \text{ mm}$ após 1100 pontos

Figura 6. Variação das características da face da capa D e dos pontos de solda realizados com a mesma capa, em função do número de pontos executados.

A face da capa sofre ainda outros danos, que é mais perceptível na figura 6. A partir de 300 pontos de solda executados começam a surgir as crateras, que aparecem como ilhas na superfície da capa. A extensão das crateras aumenta rapidamente a partir de seu aparecimento, atingindo uma extensão relativamente grande da área de contato, à medida que o número de pontos

A presença das crateras na face das capas faz com que as chapas soldadas com estas capas passem a deixar marcas no ponto de solda, com o formato igual ao das crateras. Isto afeta o acabamento do ponto, que passa a ter uma superfície irregular. Apesar disto, o teste de arrancamento mostrou que as regiões marcadas pelas crateras permanecem soldadas no ponto resultante, conforme pode ser visto na figura 6.

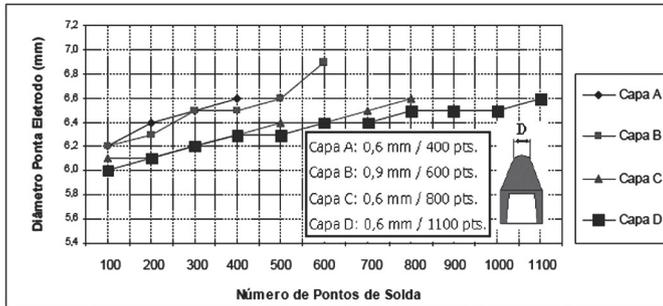
Figura 7. Variação do diâmetro da face da capa x N° pontos de pontos de solda executados.

Tomando-se como medida de desgaste a variação do diâmetro da face da capa, verificou-se que as capas apresentam desgaste bastante diferenciado, conforme mostrado na figura 7. As capas D e C apresentam os menores desgastes, com variação de apenas 0,6 mm / 1100 pontos e 0,6 mm / 800 pontos respectivamente. Os piores resultados foram para as capas B e A, com 0,9 mm / 600 pontos e 0,6 mm / 400 pontos respectivamente.

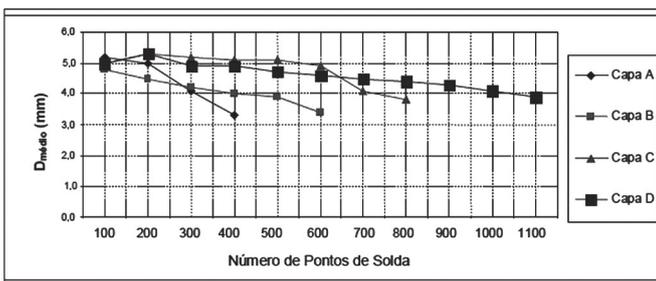
Figura 8. Variação do $D_{\text{médio}}$ em função do número de pontos de solda executados.

A variação do $D_{\text{médio}}$ medido após o teste de arrancamento é mostrado na figura 8, em função do número de pontos de solda executados para os diferentes tipos de capas. No início dos testes o $D_{\text{médio}}$ era aproximadamente 5 mm para todas as capas, mas no decorrer dos testes foram observadas diferenças consideráveis. Em todas as capas houve redução do $D_{\text{médio}}$, porém a capa D mostrou-se significativamente superior às demais, tendo soldado 1100 pontos sem ter ainda atingido o D_{ponto} de 3,44 mm. A capa C também apresentou bons resultados, tendo atingido 800 pontos. O pior resultado ocorreu com a capa A com 400 pontos e D_{ponto} abaixo do mínimo. Interessante notar que as capas A e C possuem a mesma composição química e o mesmo processo de fabricação, porém os resultados são muito diferentes quanto ao número de pontos atingido. A possível razão para esta diferença é que a capa C foi fabricada com o uso de cobre livre de oxigênio, o que favorece um menor desgaste, conforme mostrado na figura 7.

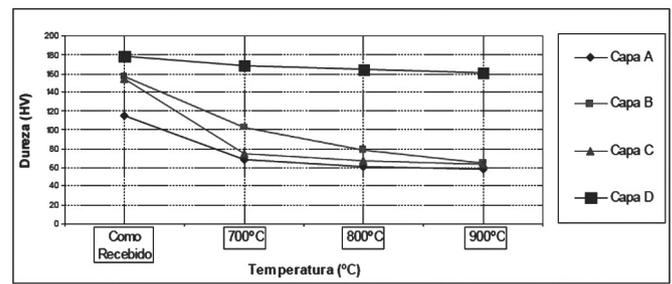
Figura 9. Medidas de dureza HV das capas em função da temperatura de recozimento isotérmico.

Os resultados dos ensaios de recozimento isotérmico das capas mostrados na figura 9 ajudam a compreender o desgaste diferenciado observado. No estado como recebido, as capas apresentam dureza variando entre 118 a 180 HV, porém ao efetuar o recozimento isotérmico as durezas apresentam queda. A 700°C, as capas A, B e C apresentaram quedas de dureza variando entre 60 a 70 HV em relação ao estado como recebido, e a 900°C estas 3 capas apresentam praticamente a mesma dureza, na faixa de 60 HV. Este resultado demonstra que o mecanismo de endurecimento por precipitação utilizado nestas ligas praticamente desaparece, por solubilização ou superenvelhecimento dos precipitados. Já a capa D apresenta uma queda de dureza de apenas 20 HV em relação ao estado como recebido, variando de 180 para 160 HV quando submetido a temperatura de 900°C, demonstrando que o mecanismo de endurecimento por dispersão pouco é afetado pelo aquecimento da capa do eletrodo, uma vez que as partículas de Al_2O_3 são estáveis nesta faixa de temperatura.

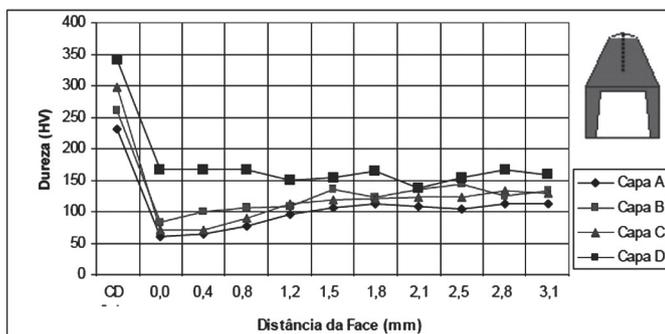
Figura 10. Perfil de dureza na seção transversal das capas de eletrodo após testes de soldagem.

Para estimar a temperatura atingida na face das capas durante a soldagem, foram realizadas medidas de microdureza na seção transversal das 4 capas após a soldagem de 600 pontos, conforme mostrado na figura 10. O procedimento para atingir estes 600 pontos incluiu fresagens intermediárias (usinagem da face da capa feita em torno para recuperar a parte desgastada de aproximadamente 0,15 mm) a cada 120 pontos, pois junto a face da capa ocorre a formação de latão, devido a reação entre o cobre da capa e o zinco da chapa galvanizada, formando uma camada de difusão – CD. Isto acarreta uma dureza muito elevada nesta camada, que atinge 231 HV, 261 HV, 297 HV e 341 HV para as capas A, B, C e D respectivamente. Abaixo desta camada, a dureza cai para todas as capas em relação ao estado como recebido. A capa A teve uma queda de dureza de 115 HV para 61 HV, a capa B de 157 HV para 83 HV, a capa C

de 155 HV para 70 HV e a capa D de 178 HV para 167 HV. Estes resultados mostram que a temperatura atingida na superfície das capas dos eletrodos está situada entre 800 e 900°C para todos as 4 diferentes capas, baseando-se tal afirmação nas durezas obtidas no testes de recozimento isotérmico.

A figura 10 ainda indica que a medida que se afasta da face da capa a dureza aumenta progressivamente. Para as capas A, B e C as durezas começam a se estabilizar a partir de 1,5 mm abaixo da camada de latão. Considerando que as fresagens são realizadas retirando-se 0,15 a 0,30 mm da face da capa, conclui-se que este procedimento é insuficiente para recuperar a dureza original das capas, que ficaram com durezas menores. A capa D apresentou um comportamento diferenciado, com uma queda de apenas 11 HV em relação a sua dureza original, e praticamente mantendo esta dureza ao longo do perfil da capa. Tal resultado coincide com os observados nos tratamentos isotérmicos, onde a dureza se manteve mesmo com o aquecimento a 900°C.

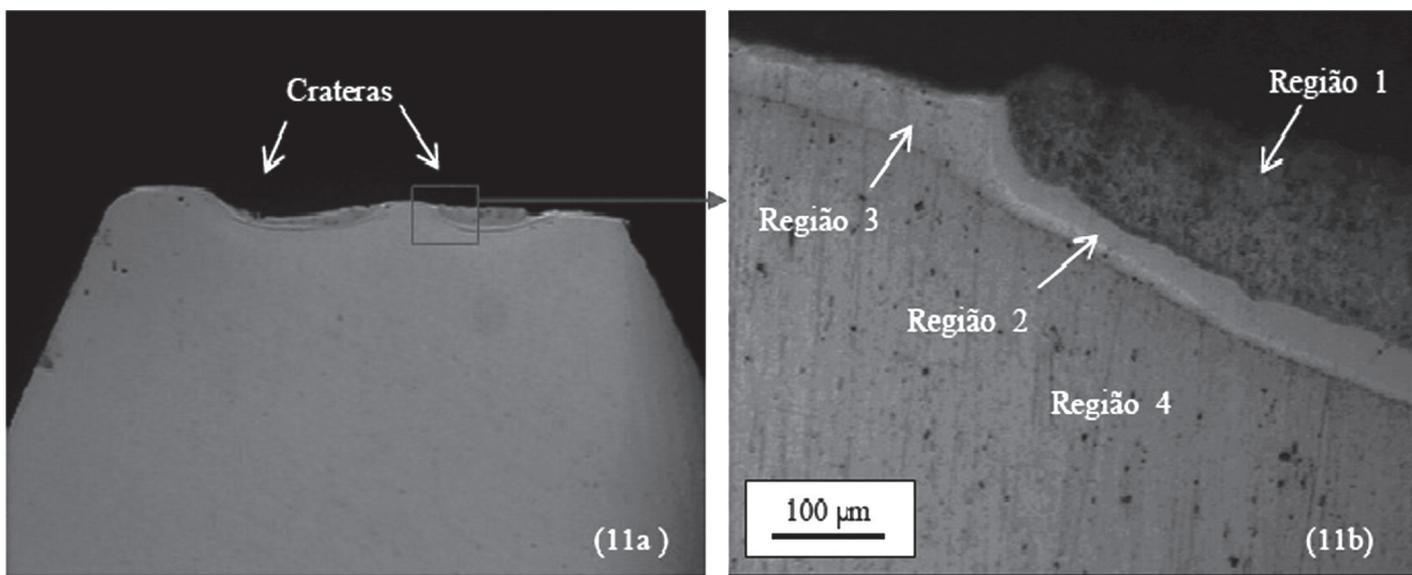
Figura 11. Metalografia da face das capas D após a soldagem de 1100 pontos de solda.

Todas as capas testadas apresentaram a formação de latão e crateras na superfície que entrou em contato com a chapa galvanizada durante a soldagem. Na figura 11a é mostrada a seção transversal da capa D, após a execução de 1100 pontos de solda, onde percebe-se nitidamente a formação de duas crateras. Uma maior ampliação da região da borda da cratera, mostrada na figura 11b, evidencia que a superfície da capa está recoberta por camadas de diferentes características. Diretamente sobre o material da capa há uma camada amarelada (Região 3), seguida de uma camada acinzentada (Região 2). Por fim, dentro da cratera, há um material de coloração marrom (Região 1), que aparentemente ficou aprisionado nesta posição. A capa propriamente dita foi identificada como Região 4.

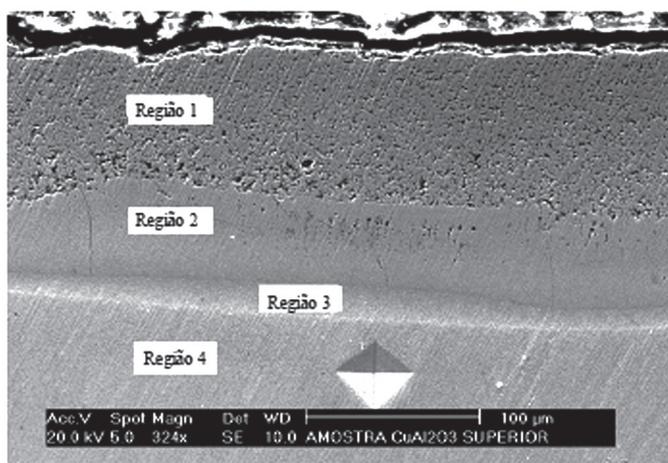
Figura 12. Foto em MEV da superfície da capa D após soldagem de 110 pontos de solda.

A análise destas regiões foi realizada através de EDS em MEV, e os resultados podem ser vistos na figura 12 e na tabela 2. A região 1 é a região da cratera que possui um material aprisionado, contendo uma grande concentração de Zn, e em menor concentração aparecem Fe, Cu o O. Esta composição mostra que esta região aprisiona principalmente o Zn do revestimento, que tende a expelido durante a soldagem.

Na região 2, a concentração de Zn ainda é alta, porém há uma diminuição na concentração de Fe e um aumento na concentração de Cu. Não se trata mais de um material aprisionado, mas sim

de uma fase ternária Zn-Cu-Fe, que se formou pela difusão dos átomos envolvidos.

A região 3 é composta basicamente por Cu e Zn, formando uma camada de latão propriamente dita, apresentando inclusive a coloração correspondente. A espessura da camada de latão variou entre 10 a 50µm, sendo esta espessura de 10 a 20µm na região da cratera e de 20 a 50µm nas demais regiões. Já na região 4 é a própria capa, e contém basicamente Cu, como esperado.
