Emprego de resina epóxi em vigas danificadas de madeira de *Pinus elliottii*

Employment of epoxy resin in Pinus elliottii timber damaged beams

Palavras-chave: Madeira. Vigas. Resina epóxi. Reforço estrutural.

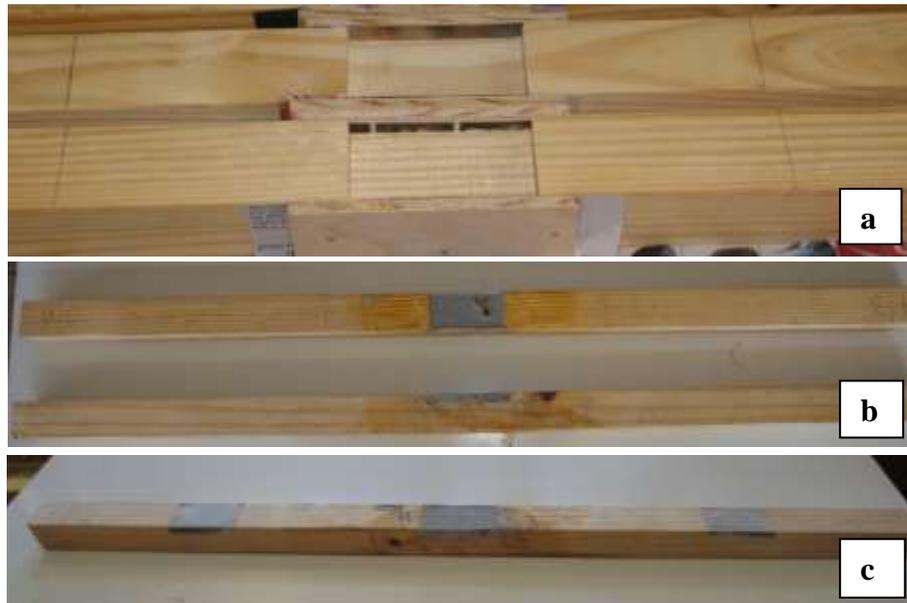
Figura 1 -Corpos de prova de flexão estática: (a) lacunas simulando os defeitos; (b) lacuna central preenchida com resina epóxi; e (c) lacunas central e laterais preenchidas com resina epóxi

Para simulação dos defeitos nos corposdeprova foram produzidas lacunas, simulando regiões deterioradas removidas, possuindo 8 cm de comprimento, 1,10 cm de profundidade (um quarto da medida da seção transversal do corpodeprova) e 5 cm de largura (mesma largura do corpodeprova). Essas lacunas foram feitas na região central do corpodeprova e posteriormente nas regiões laterais, igualmente espaçadas da lacuna localizada ao centro (Figura 4). Para a restauração, utilizou-se resina epóxi estrutural bicomponente com endurecedor em poliaminoamida. A resina e o endurecedor foram misturados na proporção em massa de uma parte de resina para meia de endurecedor de acordo com as especificações do

fabricante. O tempo especificado para cura total da resina é de 7 dias, sendo esse período respeitado para a realização dos ensaios. A Figura 1 apresenta as lacunas nos corposdeprova e preenchidas com a resina epóxi.

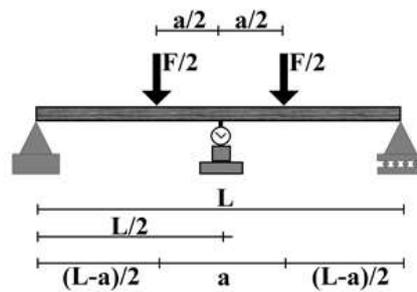
Figura 2 - Flexão estática a quatro pontos

O ensaio utilizado para a obtenção do produto de rigidez (Equação 1) foi o de flexão estática a quatro pontos (Figuras 2 e 3), seguindo a premissa de métodos de cálculo da norma americana D198 (AMERICAN..., 1997), adaptada para a condição de ensaio não destrutivo, em razão de o deslocamento no ponto médio da peça estar limitado à razão $L/200$, em que *L* é a distância entre apoios, medida que garante comportamento linear físico e geométrico para as peças de madeira testadas, sendo condição de pequenos deslocamentos requerida pela norma brasileira NBR 7190 (ABNT, 1997) para verificação do estado-limite de utilização (ELU). Ressalta-se que as 6 peças de madeira sem defeito foram ensaiadas inicialmente nas duas posições (Inferior; Superior), e, posteriormente, os defeitos no ponto médio foram provocados, e ensaiadas as vigas da condição sem e com o uso da resina epóxi e nas posições superior e inferior, terminando com a execução dos danos laterais e posterior dos ensaios nas condições sem e com a resina e nas duas posições distintas, fornecendo 8 ensaios por peça (Figura 4), totalizando 48 experimentações para o planejamento, mais 12 referentes à testemunha (peça sem defeito).

Da Equação 1, EI denota o produto de rigidez à flexão, F é o valor da força aplicada responsável pelo deslocamento no meio do vão igual a $L/200$ ($\delta_{L/200}$), e a é a distância entre os pontos de aplicação da carga.

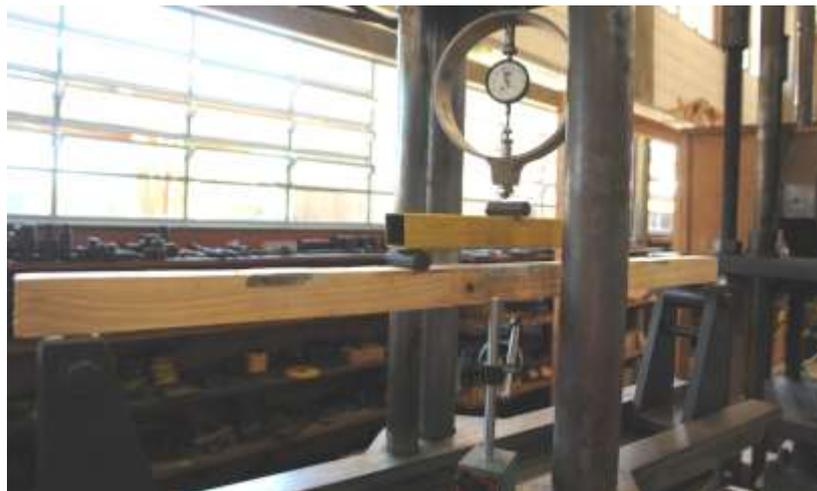
Figura 3 - Ensaio de flexão estática nas peças analisadas

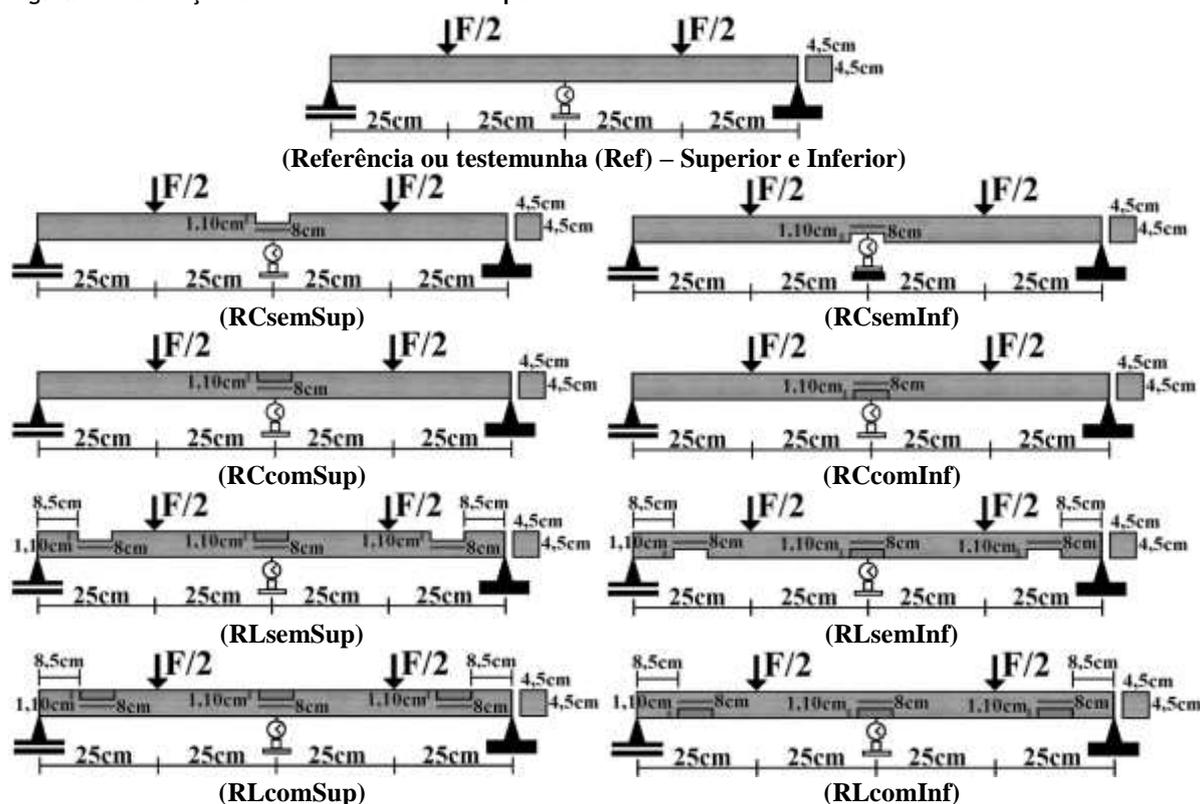
Figura 4 - Ilustração dos fatores e níveis estipulados

A combinação dos níveis dos fatores estipulados forneceu um planejamento experimental completo do tipo 2³, dotado de oito condições experimentais distintas, explicitadas na Tabela 1 e ilustradas na Figura 1.
