## Adequação da lavra de caulim às diretrizes ambientais

(Environmental legislation applied to kaolin mining)

Esse trabalho apresenta o resultado dos procedimentos de recuperação de três minas de caulim da empresa. Nesse contexto, foi criado o projeto “Colorminas: mineração com responsabilidade”.

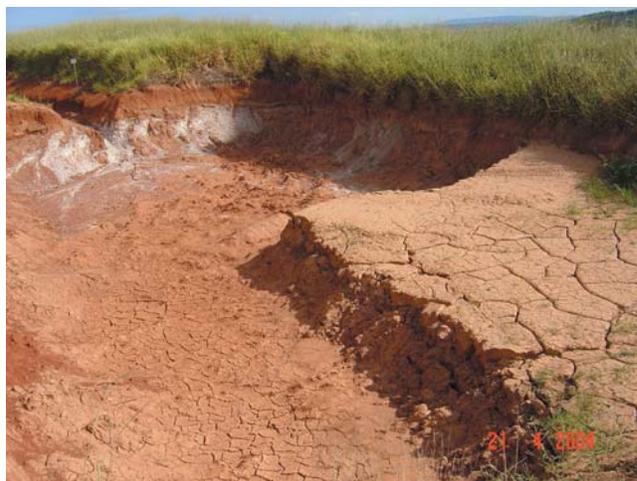
Figura 2 - Bacia de sedimentação parcialmente limpa em abril de 2004. Salientam-se a grande quantidade de material depositado e a revegetação ao longo dos talwegues.

A primeira etapa do trabalho foi readequar a topografia das frentes de lavra. Além das bancadas na frente de lavra, foi implantado um sistema de drenagem em contorno, evitando, assim, que a água pluvial causasse a ruptura dos taludes e o desenvolvimento de focos de erosão. Toda a água é conduzida para as bacias de sedimentação (Figura 2) antes de deixar a área.

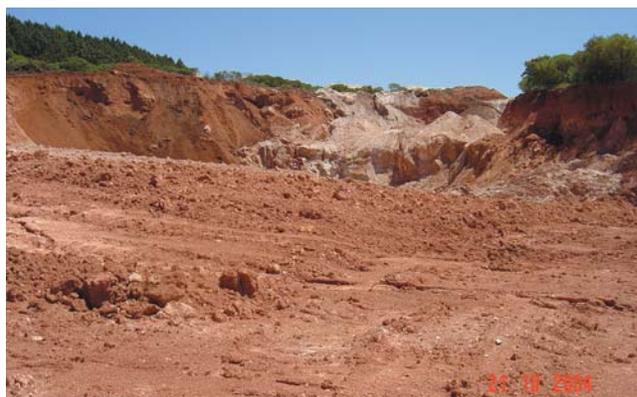
Figura 3 - Frente exaurida, início da recomposição da topografia em outubro de 2004.

Concomitante ao decapeamento, o material estéril e o solo orgânico passaram a ser estocados separadamente. O solo orgânico fica estocado ao lado da próxima área a receber os procedimentos de readequação topográfica e revegetação, ou seja, na frente exaurida. O material estéril é depositado na parte posterior ao avanço da lavra e distribuído de forma a readequar a topografia. Nas pilhas de estéril, assim que a deposição do material é finalizada, são construídas bancadas. As bancadas contribuem no controle da erosão, facilitando o estabelecimento da vegetação de cobertura. O dimensionamento adequado das bancadas é fundamental para evitar movimentos de blocos, rastejamentos, transporte de material particulado e assoreamentos. Os procedimentos de recuperação são diretamente afetados quando esses parâmetros não são adequadamente seguidos. Imediatamente após a conformação final, o solo e os resíduos orgânicos são redistribuídos e é iniciado o procedimento de semeadura das espécies de cobertura de solo, visando ao estancamento do processo erosivo e ao início da sucessão natural (Figuras 3 e 4).

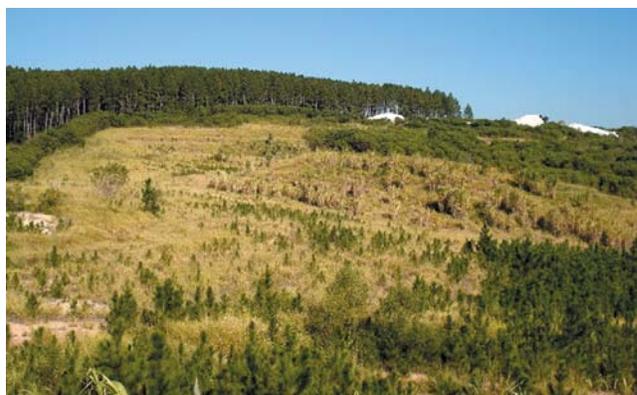
Figura 4 - Distribuição de solo orgânico, serrapilheira e sementeira de espécies de cobertura. Mesma área da Figura 3, em junho de 2007.
