Segurança hídrica para abastecimento urbano perante condições ambientais e qualidade da água do manancial: o caso da ETA Guandu, RMRJ

Water security for urban water supply in the face of environmental conditions and source water quality: the case of Guandu Water Treatment Plant, Metropolitan Region of Rio de Janeiro

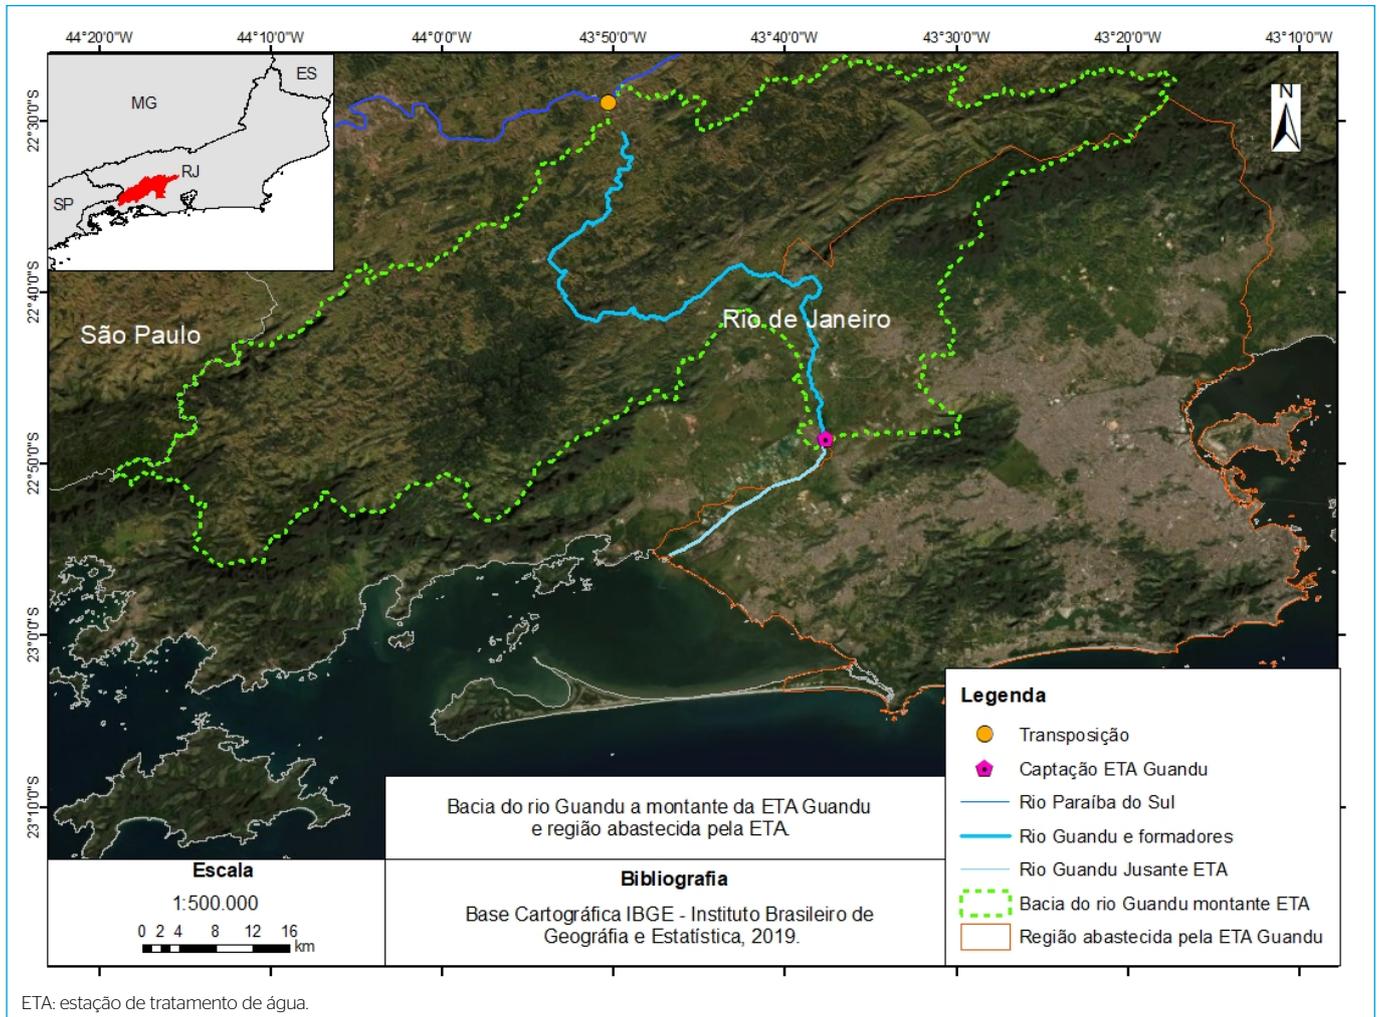
Figura 1 - Área de estudo: bacia do Rio Guandu a montante da ETA Guandu e região abastecida pela ETA dentro da região metropolitana do Rio de Janeiro.

O objeto de estudo compreende tanto a ETA Guandu quanto a sua área drenante de influência direta, que inclui a região drenante a montante da captação da ETA Guandu, na bacia do Rio Guandu. Em função da transposição da bacia do Rio Paraíba do Sul para a bacia do Rio Guandu, que aporta o essencial da disponibilidade hídrica do Rio Guandu (vazão mínima instantânea de 120 m³/s), incluem-se também o próprio sistema de transposição e parte da região drenante a jusante desse sistema para a avaliação de alguns estressores (Figura 1).

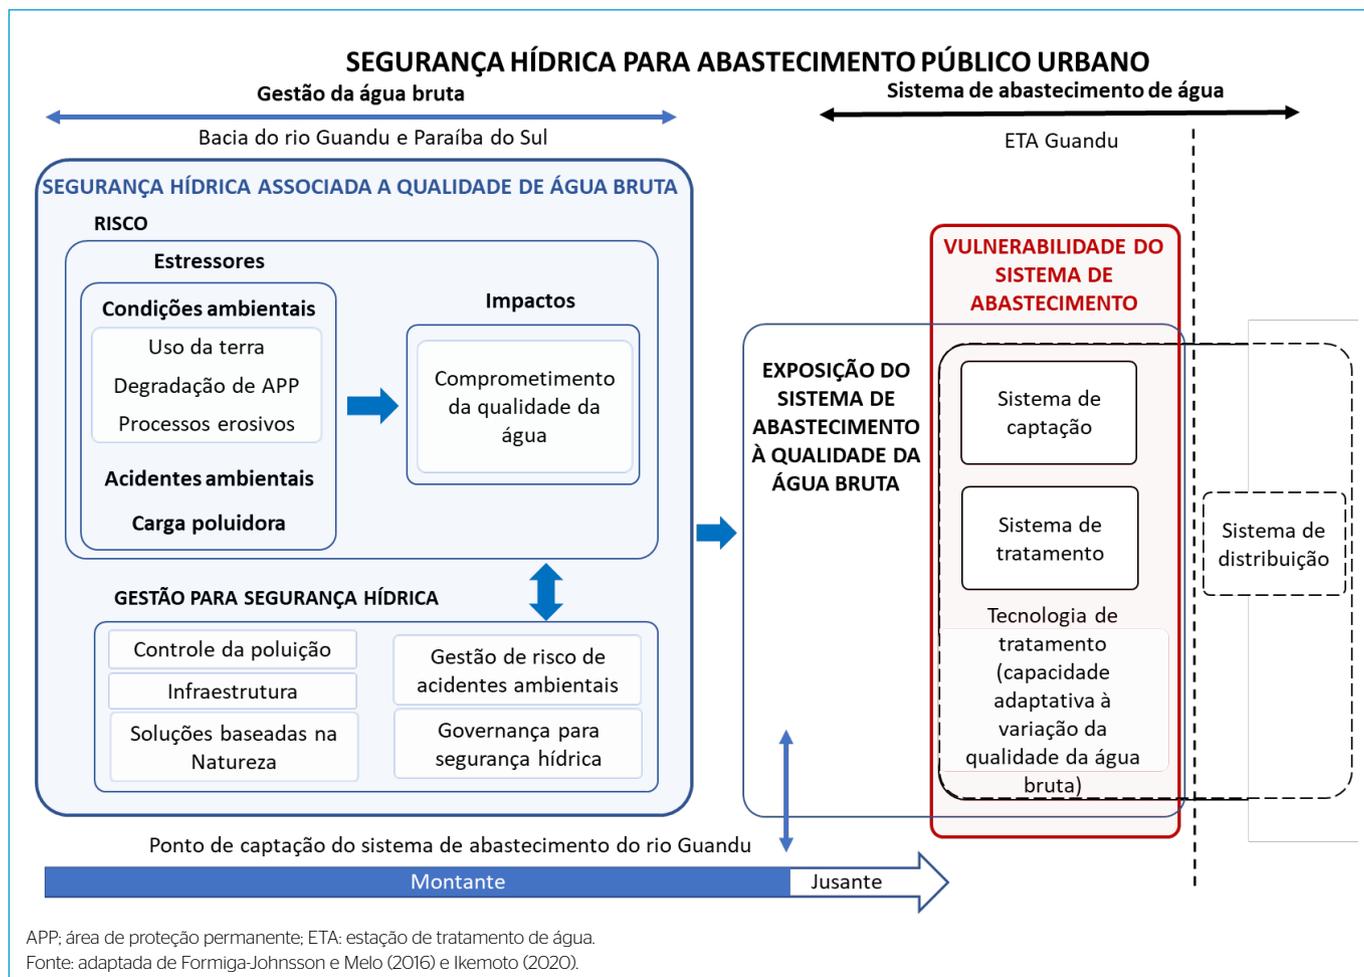
Figura 2 - Modelo analítico para avaliação do nível atual de segurança hídrica da qualidade de água bruta no ponto de captação da ETA Guandu (RJ).

A Figura 2 apresenta uma visão panorâmica do modelo de avaliação adaptado, que será detalhado ao longo desta seção. Nela, estão os estressores escolhidos para avaliar as condições ambientais e qualidade da água bruta e sua relação com os demais componentes de avaliação, que mensuram, no seu conjunto, o risco à segurança da ETA Guandu e ao abastecimento público da metrópole do Rio de Janeiro, porção oeste.

Conforme indicado na Figura 2, foram ao todo selecionados cinco estressores, por meio das revisões narrativa e sistemática. Três deles relacionam-se com as condições ambientais da bacia do Rio Guandu, a montante da ETA Guandu: uso e cobertura da terra, degradação de área de preservação permanente (APP) e processos erosivos. Os outros dois estressores, acidentes ambientais e carga poluidora, podem impactar diretamente a qualidade da água dos mananciais de abastecimento tanto na bacia do Rio Guandu quanto na bacia do Rio Paraíba do Sul, a montante do ponto de transposição.

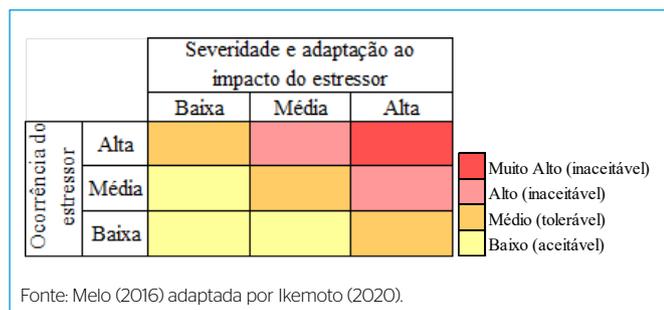
Figura 3 - Matriz de determinação do grau de risco por estressor.

Para determinar a graduação do risco para cada um dos estressores, adotou-se uma matriz que combina os três graus atribuídos tanto à ocorrência do estressor quanto à severidade do impacto remanescente, resultando em nove medidas possíveis de risco: baixo (aceitável), médio (tolerável), alto e muito alto (inaceitáveis) (Figura 3).

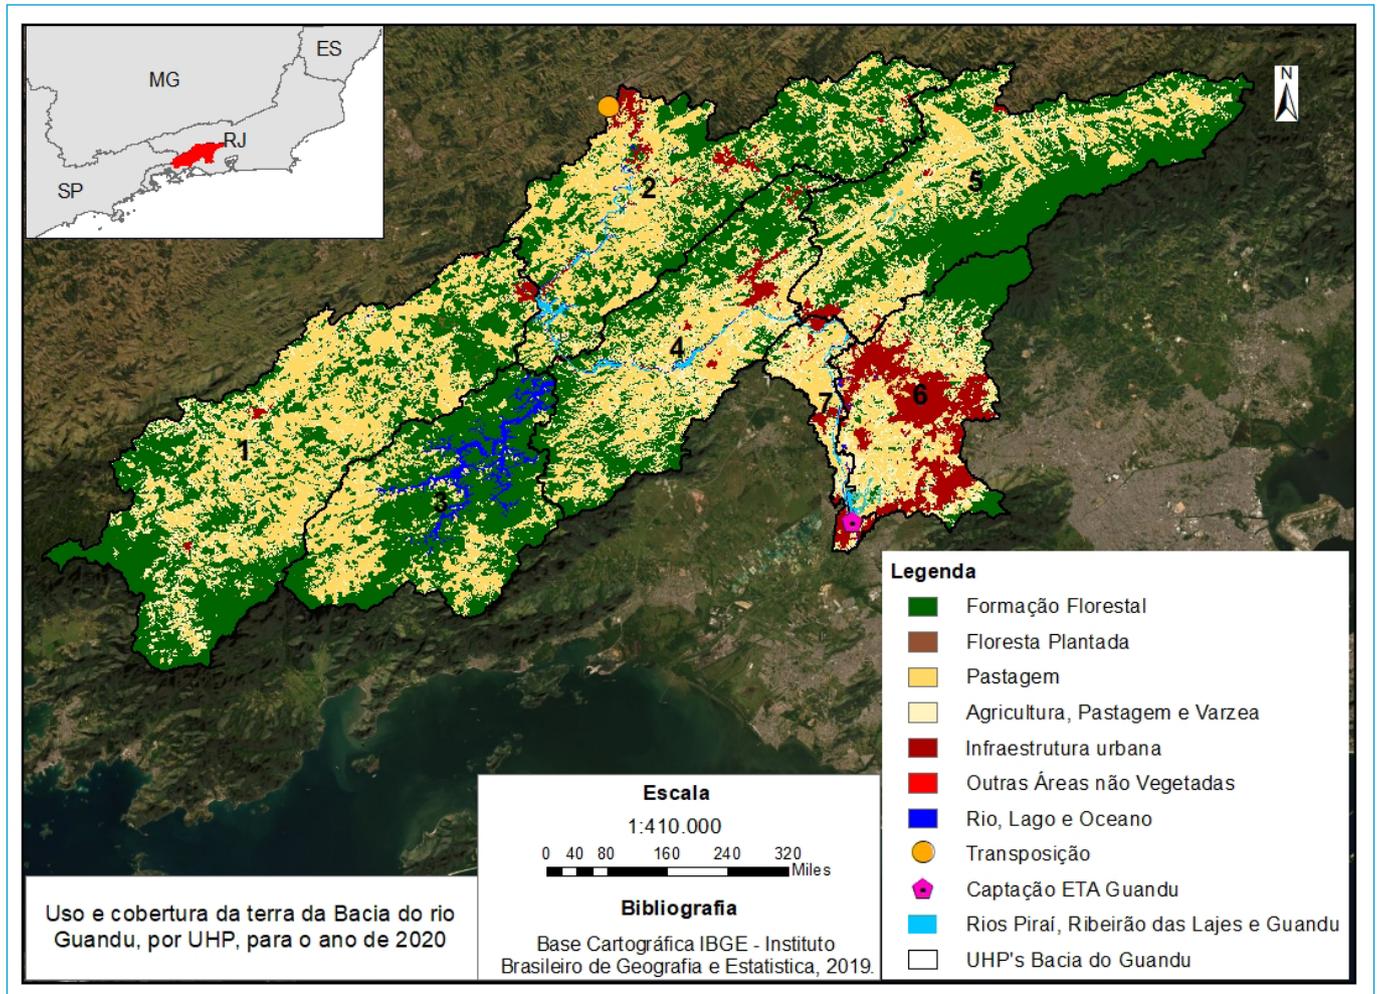
Figura 4 - Uso e cobertura da bacia do Rio Guandu subdivididos por unidades hidrográficas de planejamento para o ano de 2020.

distribuída no território da bacia. As margens do Rio Guandu concentram baixos percentuais de cobertura florestal, com intensa atividade agropastoril e elevada infraestrutura urbana. Por exemplo, as unidades hidrográficas de planejamento (UHPS) 6 e 7, localizadas mais próximas à ETA Guandu (Figura 4), possuem respectivamente baixo percentual de cobertura florestal (22,7 e 6,4%) e elevados percentuais de infraestrutura (28,3 e 17,5%) e de atividade agropastoril (47,2 e 70,9%).

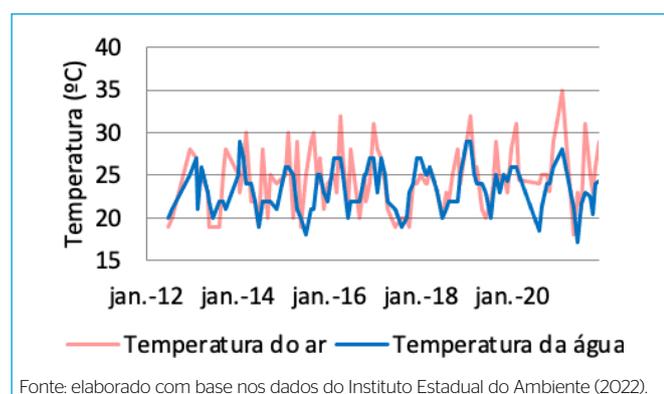
Figura 5 - Temperatura do ar e da água na estação GN200.

total (0,72 mg/L) e temperatura do ar (35°C) (Figuras 5 e 6), o que pode ter agravado a crise hídrica dos verões de 2020 e 2021.

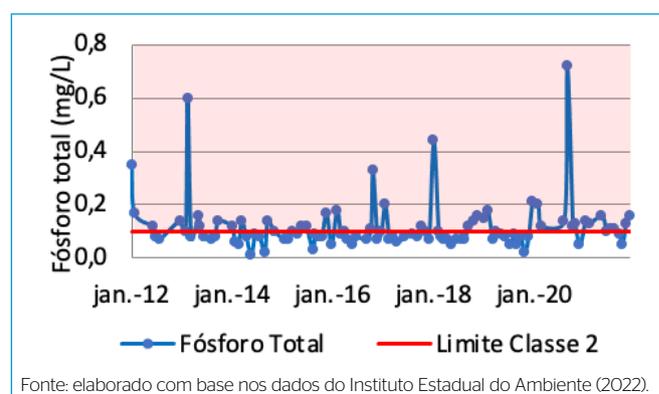
Figura 6 - Ocorrência de fósforo total na estação GN200.
