Fatiga de contacto por rodadura en acero SAE 1050 recubierto con TiN, posteriormente templado

Rolling contact fatigue of quenched TiN coated SAE 1050 steel

Alejo Daniel Mandri^{1,2}, Sebastián Laino^{1,2},
Ricardo César Dommarco^{1,2}

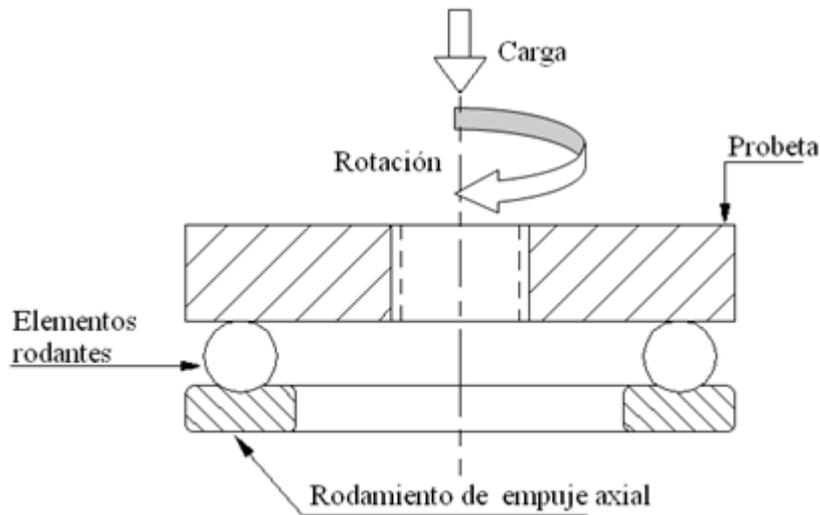
Figura 1: Configuración utilizada en los ensayos de FCR.

Los ensayos para evaluar la resistencia a la FCR se realizaron con una máquina tipo arandela plana, en la cual una probeta en forma de disco gira sobre un conjunto de bolillas correspondientes a un rodamiento de empuje axial, bajo la acción de una carga normal. En tales condiciones, cada punto de la probeta perteneciente al camino de rodadura (CR), se encuentra sometido al paso repetido de los elementos rodantes, y por lo tanto a la acción variable de una carga. La Fig. 1 esquematiza la configuración utilizada. El conjunto trabaja sumergido dentro de una cuba de aceite hidráulico ISO VG 100, bajo un régimen de lubricación mixto que trae aparejado el contacto entre micro asperezas promoviendo la falla superficial temprana. Los ensayos fueron finalizados al desarrollarse un cráter de igual dimensión que el ancho del CR, registrándose la cantidad de ciclos de carga transcurridos hasta entonces.

La carga aplicada sobre la probeta fue de 304 N y estuvo soportada por cinco bolillas de rodamiento de 6 mm de diámetro, dispuestas sobre contra muestras de 38,5 mm y 44 mm de diámetro, rodamientos tipo 51106 y 51107, respectivamente. En cada punto o área de contacto se origina una distribución de presiones (normal a la superficie) con un valor máximo de $p_0 = 2,6$ GPa, de acuerdo con la teoría de contacto lineal elástica de Hertz. La velocidad de rotación fue de 1675 r.p.m., en esta situación cada punto del CR experi-

menta una cantidad de $2,51 \times 10^5$ ciclos de carga por cada hora de ensayo. Para detectar el momento de la falla, la máquina cuenta con un sensor de vibraciones, que detiene el ensayo al superarse cierto umbral permitido. Adicionalmente, las probetas fueron examinadas de forma periódica durante los ensayos para observar el estado del CR y la integridad de los elementos rodantes.

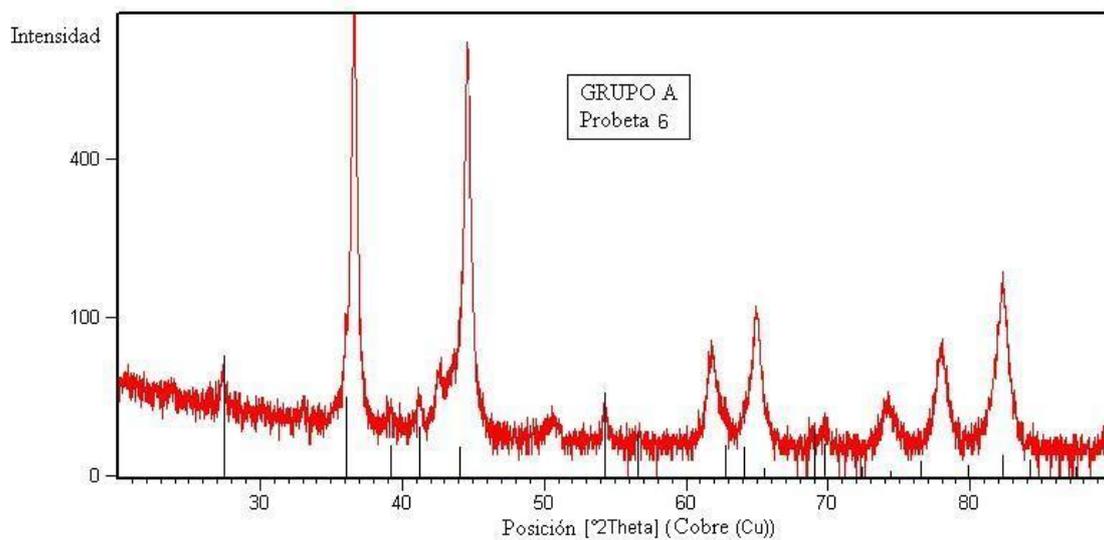
Figura 2: Espectro de DRX indicando las posiciones de los picos del rutilo (TiO_2) con líneas verticales.

El recubrimiento fue analizado mediante rayos X, y el espectro reveló la presencia de óxido de titanio TiO_2 en la superficie, explicando el cambio de color. La Fig. 2 muestra el espectro con líneas verticales para las posiciones correspondientes al rutilo (TiO_2), en coincidencia con los cinco picos de mayor intensidad ubicados en valores de 2θ de $27,4^\circ$; $36,1^\circ$; $54,23^\circ$; $41,1^\circ$; 69° . Es importante destacar en este punto que no se observó otro tipo de daño al recubrimiento por acción del temple superficial. No se detectó fisuración así como tampoco desprendimiento.

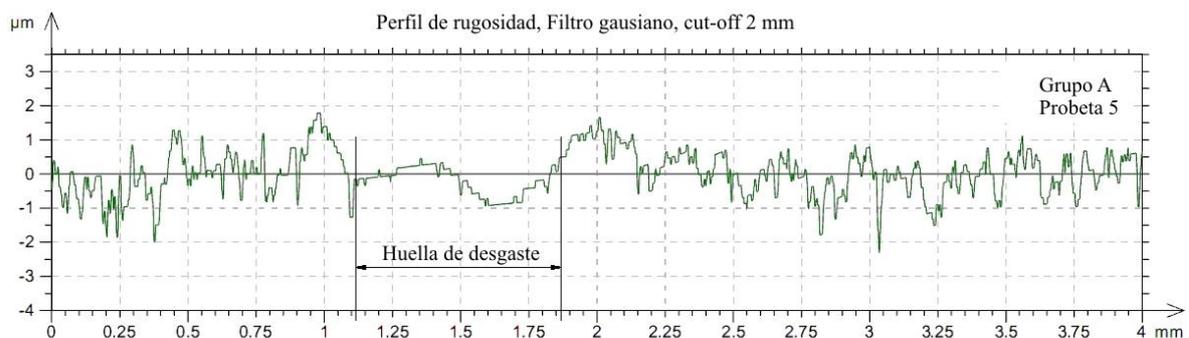
Figura 3: Perfil de rugosidad mostrando la deformación plástica de micro asperezas en la zona de rodadura.

Al evaluar el camino de rodadura producido, por el paso repetido de los elementos rodantes en el ensayo de FCR, pueden observarse distintos tipos de daño superficial. En las etapas iniciales de los ensayos, tiene lugar la deformación plástica microscópica, plasmada en el aplastamiento de las crestas superficiales

como se observa en la Fig. 3. Esta etapa es seguida por el desprendimiento de recubrimiento a escala microscópica, con la característica de estar alineado con los surcos superficiales provenientes de la etapa de preparación de muestras por lijado manual. La Fig. 4 a) muestra una imagen de microscopía óptica de una probeta recubierta, evidenciando desprendimientos de recubrimiento en los límites de un surco, que se identifican en la imagen como zonas brillantes. La nucleación y evolución de cráteres coincidió con lo esperado para las condiciones de trabajo impuestas, desarrollándose por el modo superficial temprano promovido por el contacto entre micro asperezas. En la Fig. 4 b) se observa la falla final, consistente en la formación de un cráter que alcanza el tamaño crítico desprendiendo material del sustrato.

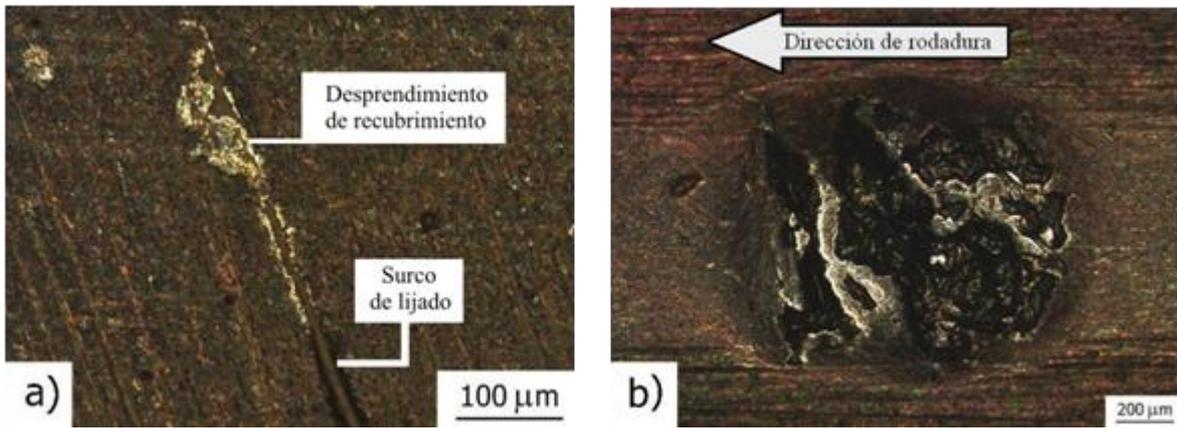
Figura 4: Daño superficial. a) Desprendimiento de recubrimiento en los límites de un surco, b) falla final después de $3,42 \times 10^7$ ciclos.

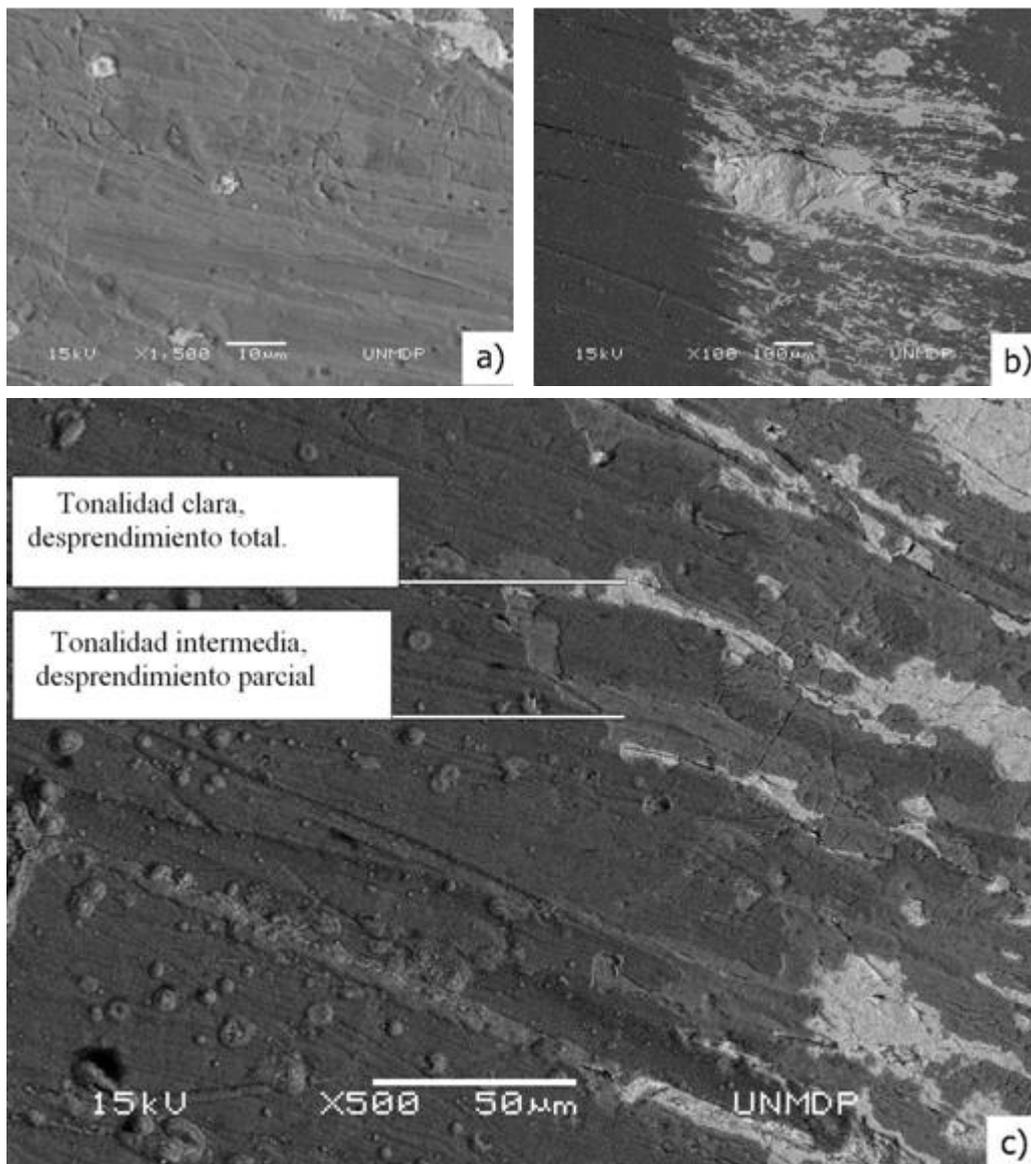
Figura 5: Imágenes SEM de electrones retro difundidos, a) red de fisuras en toda la huella, con desprendimientos aislados, b) cráter en crecimiento dentro del CR con significativa pérdida de recubrimiento, en concordancia con las marcas de preparación manual con lija, c) límite de la huella de desgaste, mostrando sectores de distintas características.

En la Fig. 5 se observan imágenes SEM de probetas recubiertas obtenidas con la técnica de electrones retro difundidos (BES), mostrando la evolución del daño en el camino de rodadura (CR). Las zonas más claras provienen de la interacción del haz de electrones con elementos de mayor número atómico, en este caso el hierro ($Z=26$) y las más oscuras con el titanio ($Z=22$). Allí se observa, a) una red de fisuras sobre el recubrimiento en toda la huella, con desprendimiento de pequeñas porciones aisladas, b) un cráter en crecimiento dentro de una zona del CR que presenta una significativa pérdida de recubrimiento, en concordancia con las marcas de preparación manual con lija, c) el límite de la huella de desgaste donde se identifican tres tonalidades distintas, una bien clara donde el recubrimiento se desprendió completamente, otra oscura donde permanece intacto, y una tercera, de tonalidad intermedia. Para complementar esta información, se realizó un mapeo por EDS en el límite del CR, Fig. 6, observándose la presencia de titanio y ausencia de oxígeno y hierro en la mayor parte de las zonas de tono intermedio, haciendo suponer que fue removida una capa de óxido de titanio, TiO_2 .

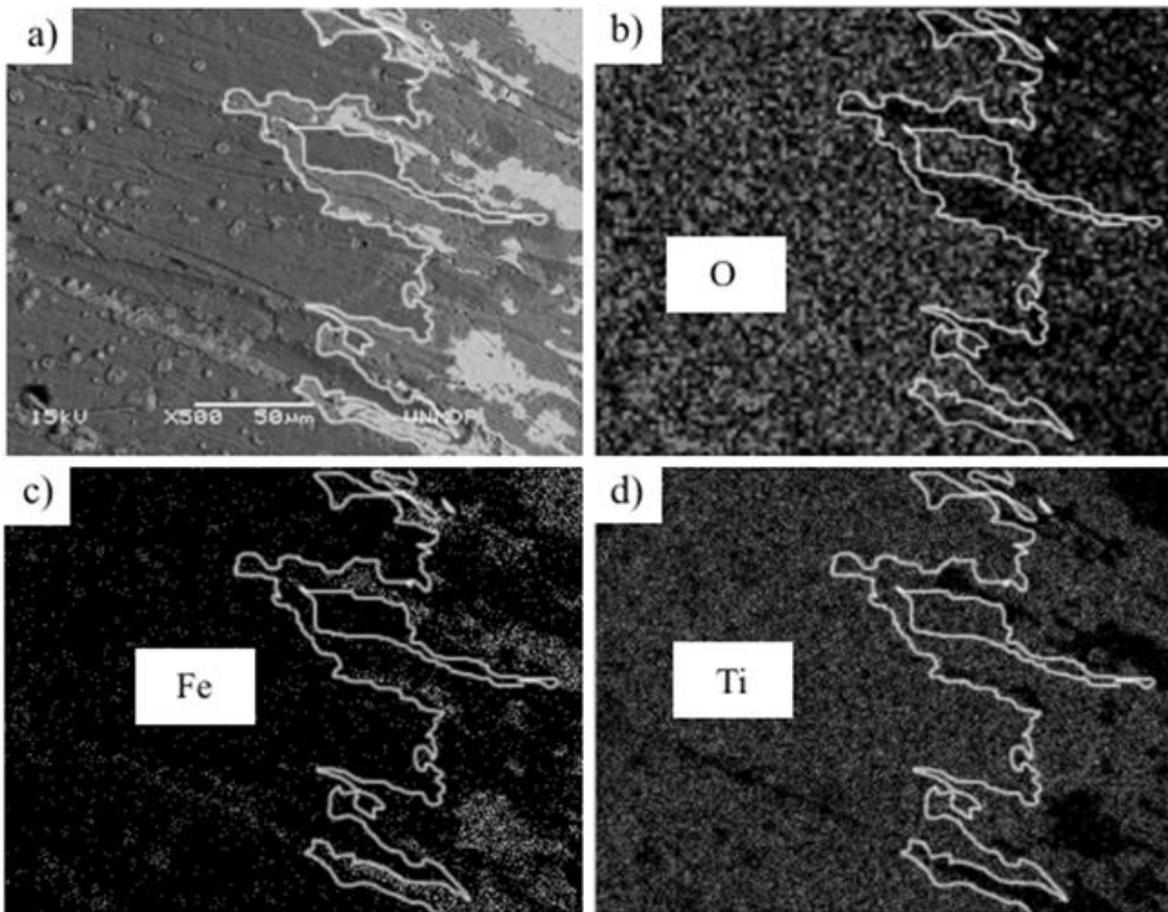
Figura 6: Se observa el límite de la zona con desprendimiento de recubrimiento. a) Imagen de EBS, b) oxígeno presente principalmente fuera de la zona con desprendimiento, c) hierro en coincidencia con las zonas de desprendimiento total, d) titanio sólo faltante donde hubo desprendimiento total.

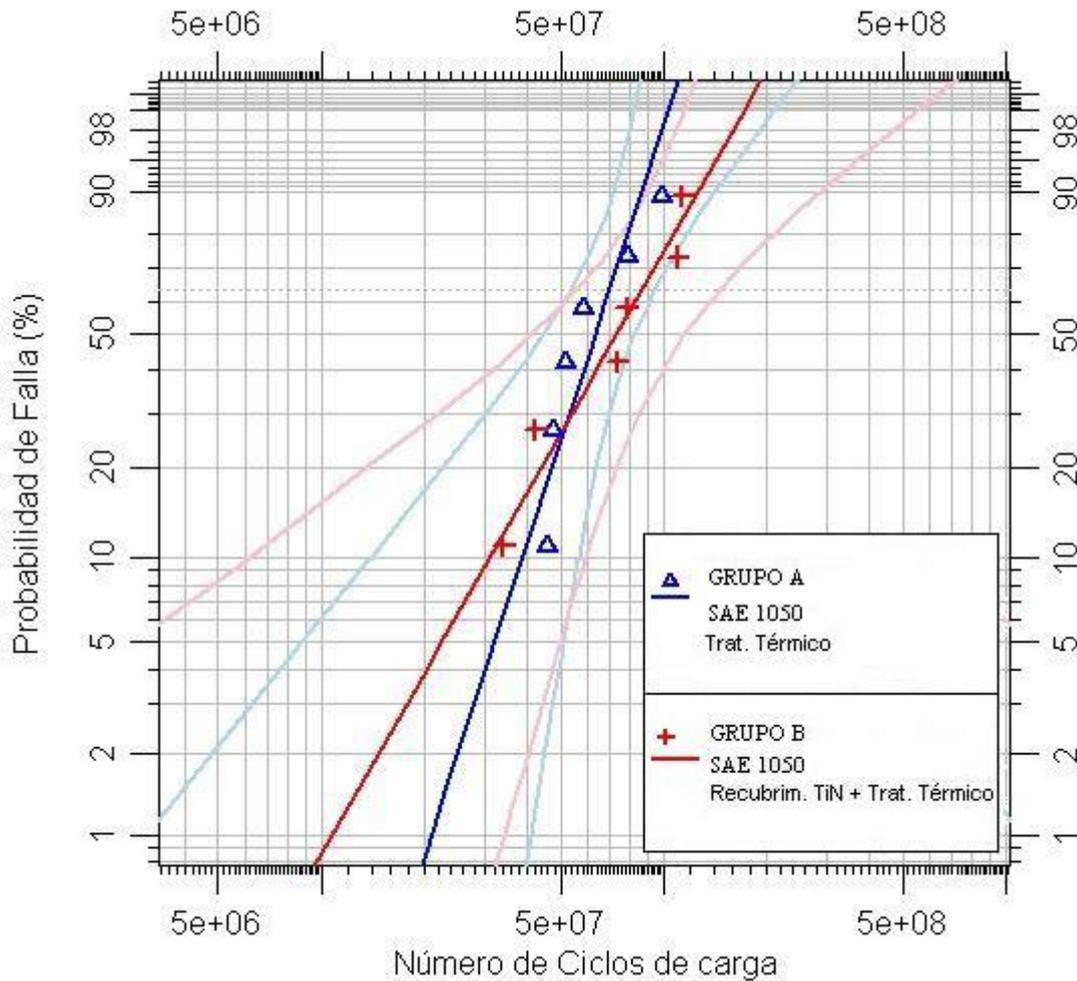
Figura 7: Resultados de los ensayos de FCR, indicando probabilidad de falla en función del número de ciclos de carga. Grupo A (Δ), Grupo B (+), bandas de confiabilidad del 95 %.

En la Fig. 7 se muestran los resultados de los ensayos de FCR, mientras que en la tabla 1 se listan los valores de vida nominal L_{10} y L_{50} , factor de forma, β , y vida característica, η . Si bien los valores de vida nominal resultan similares para ambos grupos, el grupo A (sin recubrimiento) muestra una distribución más estrecha y con superior valor de L_{10} . Sin embargo la vida media que se prevé alcanzarán las probetas, aproximada por el L_{50} , es superior para el grupo B. Las bandas de confiabilidad mostradas, que delimitan las posibles ubicaciones de estas curvas con un 95% de probabilidad, destacan aún más la similitud en el desempeño de ambos grupos.
