# Investigação microestrutural de uma blindagem metálica

Microstructural investigation of a metallic armor

O aço ainda é o material mais utilizado na produção de blindagens balísticas, especialmente blindagens de uso militar. Estes materiais quando submetidos a tratamentos térmicos adequados, permitem a melhora do seu desempenho enquanto blindagem balística. Os tratamentos térmicos de têmpera e revenido permitem obter a microestrutura martensítica revenida com elevada dureza sem perda na tenacidade, propriedades antagônicas para os aços e fundamentais para uma blindagem. Entretanto, a escolha da composição química do aço e/ou tratamentos térmicos inadequados podem gerar microestruturas que prejudiquem as propriedades mecânicas acima mencionadas. Este trabalho teve como objetivo apresentar a análise do aparecimento de microestruturas que afetem a resistência do material da blindagem balística após o tratamento térmico de têmpera e revenido em temperaturas de revenimento de 310 °C; 425 °C e 610 °C. A microestrutura do material utilizado neste trabalho, após os tratamentos térmicos foi investigada por meio de microscopia eletrônica e ótica, bem como por difração de raios X, indicand

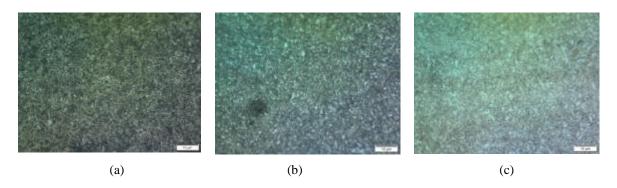
A Figura 2 apresenta as microfotografias óticas após o ataque com o reagente Nital 2%, identificando martensita revenida por meio de sua morfologia típica em formato de ripas, função da quantidade de carbono do aço [20, 21].

Figura 2: Microfotografia do aço HHA, após ataque com Nital 2%. Em (a) revenido a 310 °C, (b) 425 °C e (c) 610 °C.

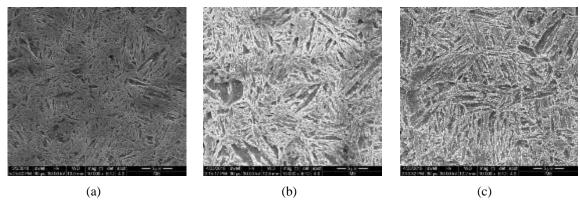
A fim de confirmar a microestrutura observada, realizou-se uma análise por Microscopia Eletrônica de Varredura (MEV), conforme apresentado na Figura 3.

Figura 3: Microfotografia do aço HHA revenido em (a) 310 °C, (b) 425 °C e (c) e 610 °C.

As amostras analisadas por meio de MEV, além de confirmarem a microestrutura de martensita revenida, mostram o surgimento de uma nova fase, possivelmente ferrítica, principalmente nas amostras a 425 e 610 °C. Uma das características que sugerem a presença desta nova fase é a observação de vazios na matriz, indicando que existem regiões com dureza inferior que foram mais suscetíveis ao ataque ácido [21].

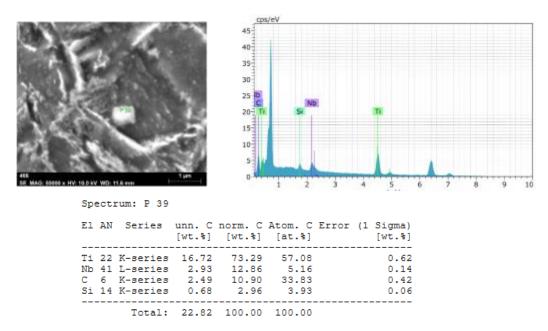
Uma análise por espectroscopia por dispersão de energia (EDS - *Energy Dispersive Spectroscopy*) foi realizada complementarmente em alguns pontos dessas amostras, as quais apresentaram, majoritariamente, a presença do Titânio, conforme mostrado na Figura 4.

Figura 4: EDS do ponto 39 de uma das amostras tratadas.

Esta observação de Nb e Ti, induziu a uma análise de difração de raios X com o objetivo de aprofundar o estudo.

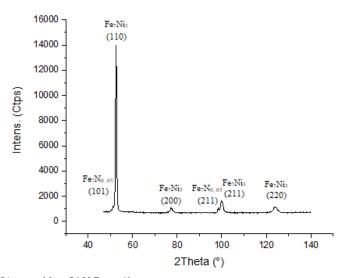
A Figura 5 apresenta o difratograma da amostra revenida a 310 °C por 1 h.

**Figura 5:** Amostra do aço HHA revenida a 310°C por 1h.

O difratograma da Figura 5 apresenta 2 picos de Nitreto de Ferro, que de acordo com a ficha utilizada apresenta uma estrutura tetragonal. Essa amostra não apresentou picos referentes à austenita retida, porém caso exista, seu percentual encontra-se abaixo de 2%, que é o limite de sensibilidade do equipamento [24, 25].
