# Efeitos do envelhecimento acelerado sobre o gesso beta com a adição de hidrorrepelente de massa

*Effects of accelerated aging on beta plaster with the addition of mass water repellent*

**E**ste trabalho tem como objetivo avaliar a durabilidade do gesso com a adição de hidrorrepelente quando submetido ao envelhecimento acelerado. Para isso foram utilizados gesso e hidrorrepelente de massa. Foi fixada a relação água/gesso em 0,7 e utilizados os teores de 0,2% e 0,4% de hidrorrepelente em relação à massa de gesso. O gesso de referência (sem hidrorrepelente) e o gesso contendo hidrorrepelente de massa foram avaliados na idade “zero” e após 10 e 20 ciclos de secagem e molhagem. Foram realizados ensaios de dureza, resistência à compressão, absorção por imersão total, absorção por capilaridade e análise de MEV e EDS. Aos 20 ciclos de envelhecimento acelerado, houve redução das propriedades mecânicas; em contrapartida, manteve-se uma redução considerável, tanto da absorção por imersão, quanto da absorção por capilaridade nos corpos de prova contendo o hidrorrepelente em comparação aos corpos de prova de referência. Em relação à microestrutura, mesmo aos 20 ciclos, foi possível identifi

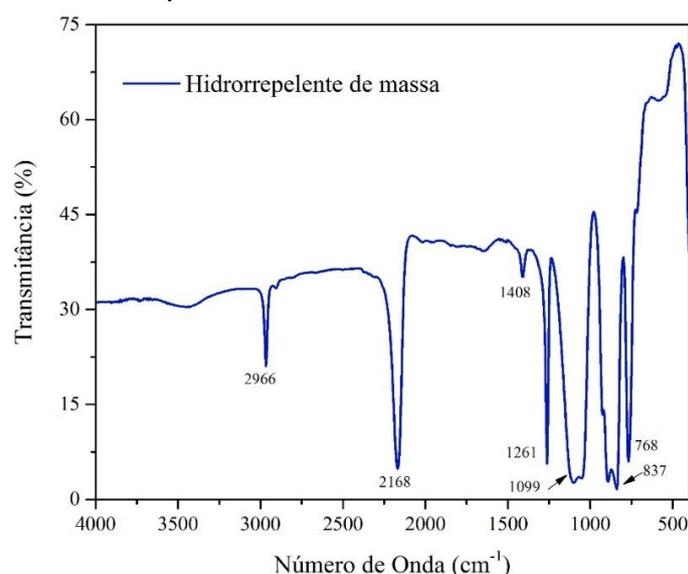
Figura 1 - Espectro FTIR do hidrorrepelente

O uso do FTIR é empregado quando se deseja verificar se duas substâncias são idênticas, pois os padrões no infravermelho em duas moléculas de estruturas diferentes não serão idênticos. Outro uso diz respeito à obtenção de informações estruturais de uma molécula, tendo em vista que a absorção de cada tipo de ligação é encontrada geralmente em regiões específicas do infravermelho vibracional (PAVIA *et al.*, 2010). A partir da absorção de cada tipo de ligação, obteve-se o espectro presente na Figura 1.

Na Figura 1, pode-se fazer a identificação das bandas obtidas por meio do FTIR realizado com o hidrorrepelente de massa. A banda localizada em 2.966 cm<sup>-1</sup> deve-se à vibração de alongamento de -CH<sub>3</sub>, indicando que o hidrorrepelente em questão tem uma estrutura de silicone contendo o grupo funcional metil (CAMPOS, 2012; ZHANG *et al.*, 2020). Em 2.168 cm<sup>-1</sup> está presente uma banda forte ocasionada pela presença de Si-H (PAVIA *et al.*, 2010). Em 769, 1.261 e 1.405 cm<sup>-1</sup> ocorre a vibração assimétrica no plano de CH<sub>3</sub> e a vibração de alongamento do Si-C, a vibração de deformação simétrica de Si-CH<sub>3</sub> ou Si-(CH<sub>3</sub>)<sub>2</sub> e a vibração de flexão de CH em Si-CH<sub>3</sub> respectivamente (LI *et al.*, 2021). O pico presente em 837 cm<sup>-1</sup> é referente à vibração de flexão do Si-H. Já a banda de absorção característica do Si-O apareceu em torno de 1.099 cm<sup>-1</sup> (PAVIA *et al.*, 2010; SILVA, 2019; ZHANG *et al.*, 2020). As bandas identificadas indicam que o hidrorrepelente de massa contém silano/siloxano.

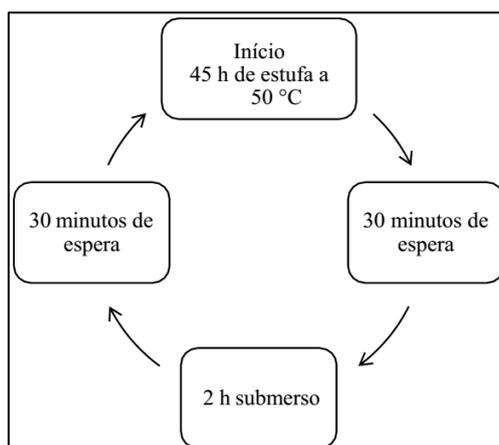
Figura 2 - Ciclo de envelhecimento acelerado

Cada ciclo ocorreu como esquematizado na Figura 2. O primeiro ciclo se iniciou com os corpos de prova na estufa a 50 °C. Após 45 h na estufa, os corpos de prova foram retirados e ficaram em temperatura ambiente por 30 min, para não haver uma mudança repentina de temperatura no corpo de prova. Após esse tempo, foram colocados em recipientes contendo água, onde permaneceram submersos por 2 h. Após o tempo de submersão, foram colocados novamente em temperatura ambiente por 30 min. Depois disso, voltaram para a estufa a 50 °C, finalizando o primeiro ciclo. Os demais ciclos seguiram o mesmo procedimento.

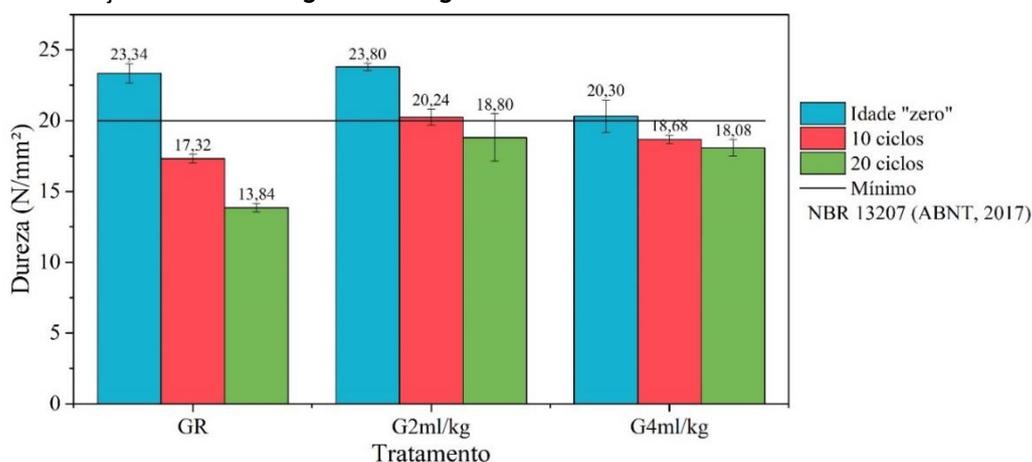
Figura 3 - Variação da dureza do gesso ao longo do envelhecimento acelerado

Na Figura 3 observa-se que os corpos de prova de referência (GR) mostraram maior variação, em termos gerais, nos valores alcançados. Apesar de os tratamentos G2ml/kg e G4ml/kg terem diminuição da dureza ao longo dos ciclos, apresentaram valores superiores aos dos corpos de prova de referência (GR) após 20 ciclos. No caso dos corpos de prova de referência (GR), esse comportamento pode estar ligado ao aumento da porosidade superficial do corpo de prova durante o processo de envelhecimento, sendo uma consequência da dissolução do gesso (Figuras 4 a 6). No entanto, com a adição do hidrorrepelente de massa, o desgaste superficial foi menor, o que pode justificar o fato de que, embora haja diminuição, a dureza após 20 ciclos para G2ml/kg e G4ml/kg foi maior do que para GR.

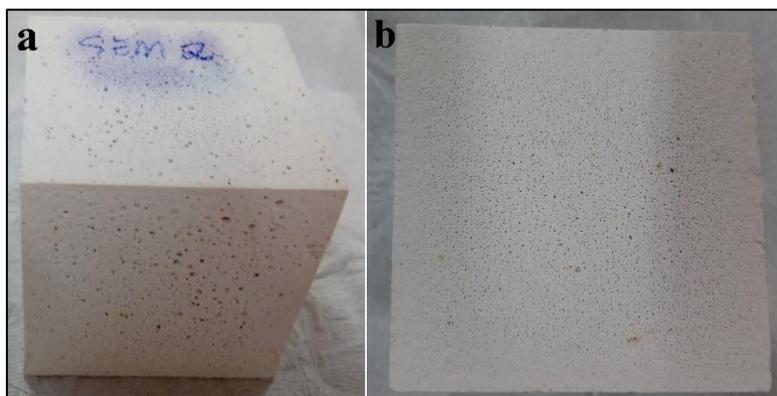
Figura 4 - Aspecto do corpo de prova de referência (GR) após de 20 ciclos de envelhecimento acelerado: (a) Imagem da face superior e lateral do corpo de prova e (b) Face inferior do CP

Na Figura 4, é possível visualizar a presença de muitos poros devido à dissolução do material após o processo de submersão. Além disso, notou-se que as demais faces apresentaram poros maiores (Figura 4a), se comparados aos presentes na face inferior (Figura 4b).

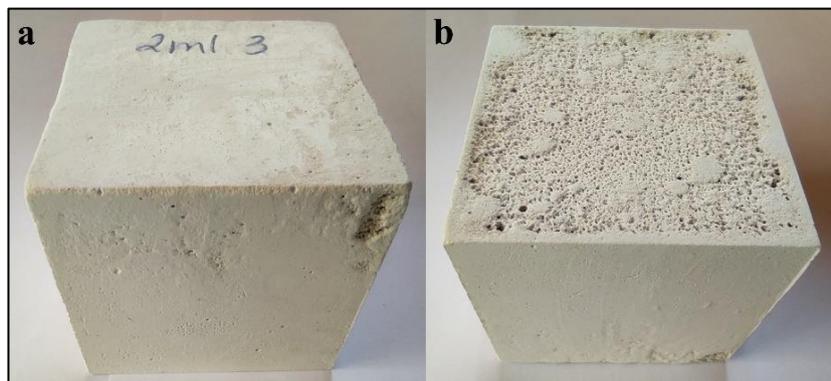
Figura 5 - Aspecto do corpo de prova com o tratamento G2ml/kg após 20 ciclos de envelhecimento acelerado: (a) Face superior e lateral CP e (b) Face inferior do CP

Em relação à Figura 5, a região que ficou em contato direto com o fundo do recipiente contendo água (Figura 5b), durante a etapa de submersão, apresentou desgaste maior em relação às demais faces (Figura 5a).

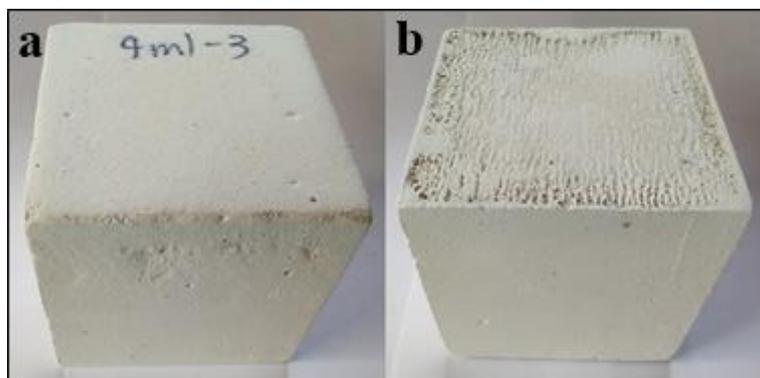
Figura 6 - Aspecto do corpo de prova com o tratamento G4ml/kg após 20 ciclos de envelhecimento acelerado: (a) Face superior e lateral do CP e (b) Face inferior do CP

Por meio da Figura 6 é possível verificar que com o tratamento G4ml/kg o desgaste foi menor do que com o tratamento G2ml/kg (Figura 5).

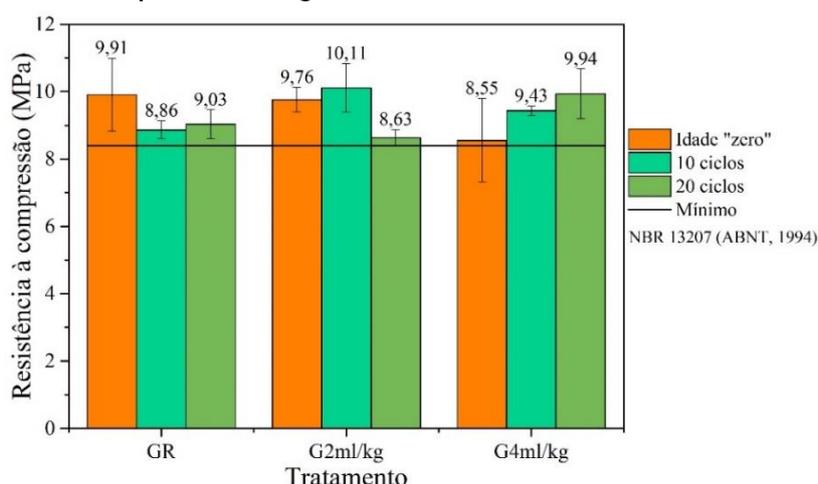
Figura 7 - Resistência à compressão ao longo do envelhecimento acelerado

A resistência à compressão alcançada pelos corpos de prova ficou entre 8,55 MPa e 10,11 MPa, como mostra a Figura 7.

Após 10 ciclos de secagem e molhagem houve redução na resistência à compressão nos corpos de prova de referência (GR), que pode ser devido à dissolução do gesso quando submetido a um processo acelerado e contínuo de degradação.

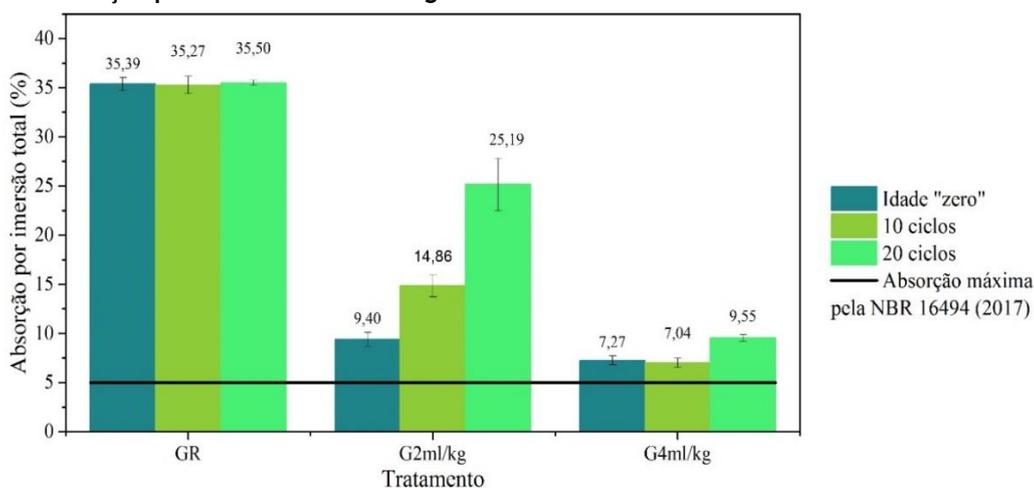
Figura 8 - Absorção por imersão total ao longo do envelhecimento acelerado

Na Figura 8 infere-se que após 20 ciclos o tratamento G2ml/kg reduziu a absorção em 29,04%; já o tratamento G4ml/kg reduziu em 73,09% a absorção por imersão total, ambos em relação aos corpos de prova de referência (GR).

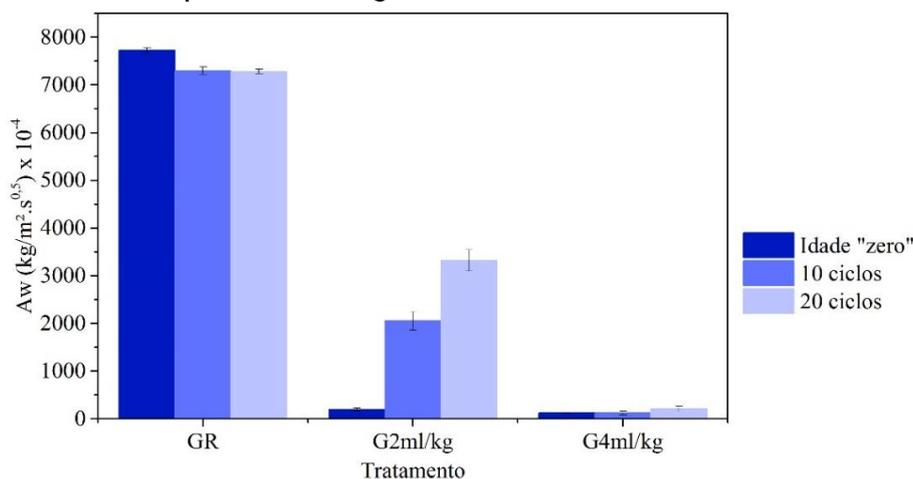
Figura 9 - Coeficiente de capilaridade ao longo do envelhecimento acelerado

O coeficiente de absorção por capilaridade foi se tornando cada vez maior ao longo dos ciclos com tratamento G2ml/kg. Entretanto, a capacidade de ação do hidrorrepelente no tratamento G4ml/kg permaneceu ao longo do envelhecimento acelerado, como mostra a Figura 9.

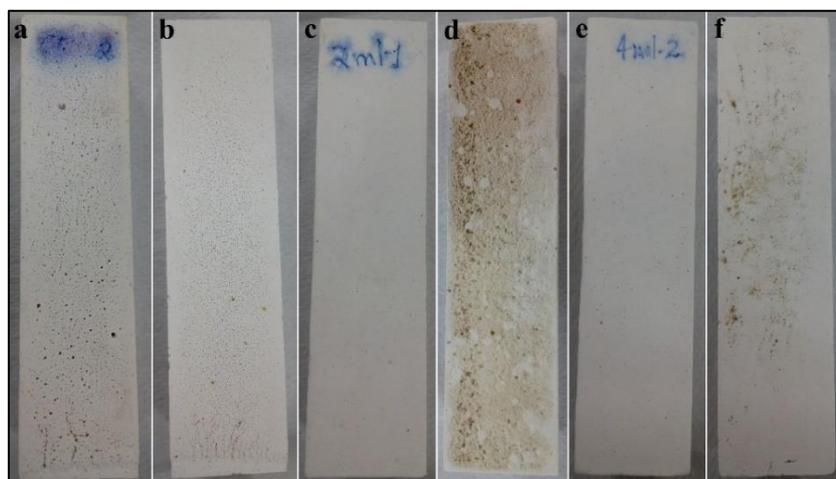
Figura 10 - Face superior e face inferior dos corpos de prova de referência GR e com os tratamentos G2ml/kg e G4ml/kg respectivamente, após 20 ciclos de envelhecimento acelerado

A Figura 10 mostra o aspecto dos corpos de prova ao longo dos ciclos de envelhecimento acelerado.

Nos corpos de prova de referência (a e b), a quantidade de poros é menor na face que ficou em contato direto com a superfície do recipiente, durante a submersão, em detrimento das demais faces. Já nos tratamentos G2ml/kg (c e d) e G4ml/kg (d e f), a face mais degradada foi a que ficou em contato direto com o recipiente. No entanto, notou-se que a adição de maior quantidade de hidrorrepelente levou a um menor desgaste da superfície.

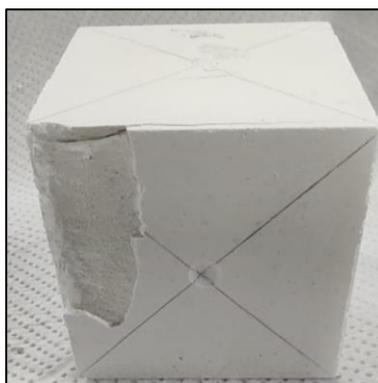
Figura 11 - Corpo de prova com o tratamento G4ml/kg indicando a região de onde foi extraída a amostra superficial

A análise de EDS foi realizada em uma amostra retirada da região central do corpo de prova do gesso de referência (GR). Em relação ao tratamento G4ml/kg, as amostras foram retiradas tanto na região central, quanto na superfície do corpo de prova, para termos de comparação quanto à presença de silício, haja vista a importância da distribuição uniforme do hidrorrepelente por toda a matriz do corpo de prova, para a proteção do material contra a ação da água, e não somente na região mais superficial. A Figura 11 indica o ponto de retirada da amostra na superfície do CP contendo o hidrorrepelente.

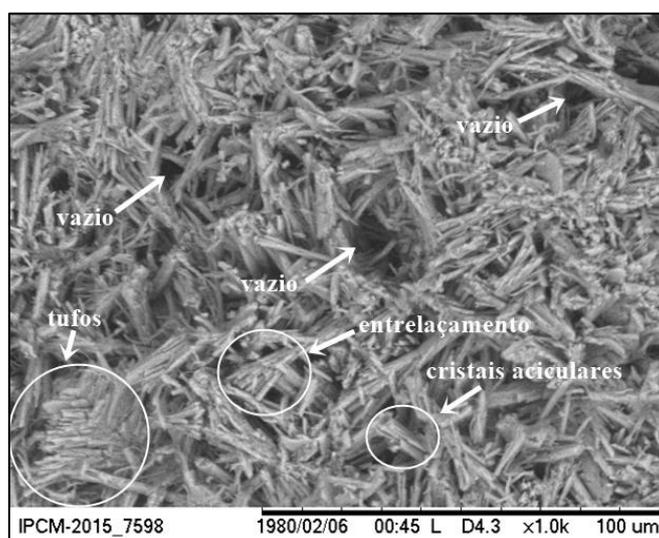
Figura 12 - Micrografia do corpo de prova GR, com ampliação de 1.000x

Na Figura 12 é possível observar a presença de tufo de cristais aciculares e do entrelaçamento entre os cristais. Além disso, pode-se notar a presença de vazios que influenciam diretamente na resistência à compressão do material e que são ocasionados pela perda de água excedente após o processo de cristalização.

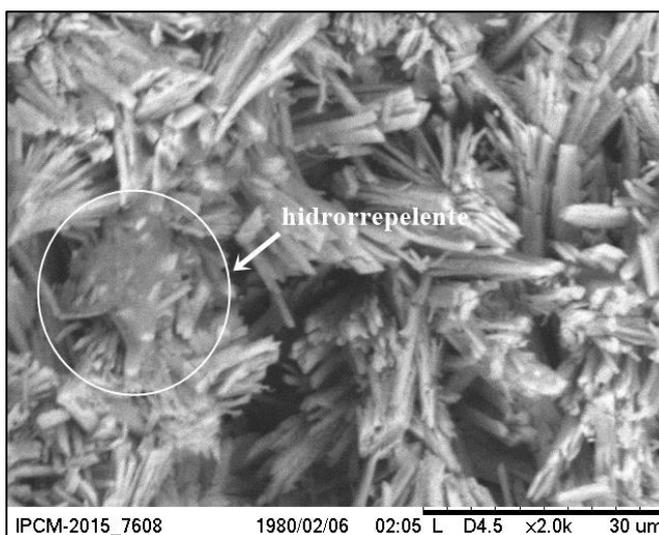
Figura 13 - Micrografia do corpo de prova G4ml/kg após 20 ciclos, com ampliação de 2.000x

Na Figura 13 é possível notar a presença do hidrorrepelente envolvendo os cristais após 20 ciclos de envelhecimento. No caso do uso de hidrorrepelente de massa, em um estudo feito por Jakobsmeier (2000), notou-se, por meio da microscopia eletrônica de varredura, que, quanto maior a concentração do agente hidrorrepelente, mais frequentemente os cristais com cantos arredondados e superfícies próximas cobertas por um “filme” eram identificadas. Grupos de cristais individuais que davam a impressão de “aderência” tornavam-se mais frequentes à medida que mais hidrorrepelente de massa era adicionado.

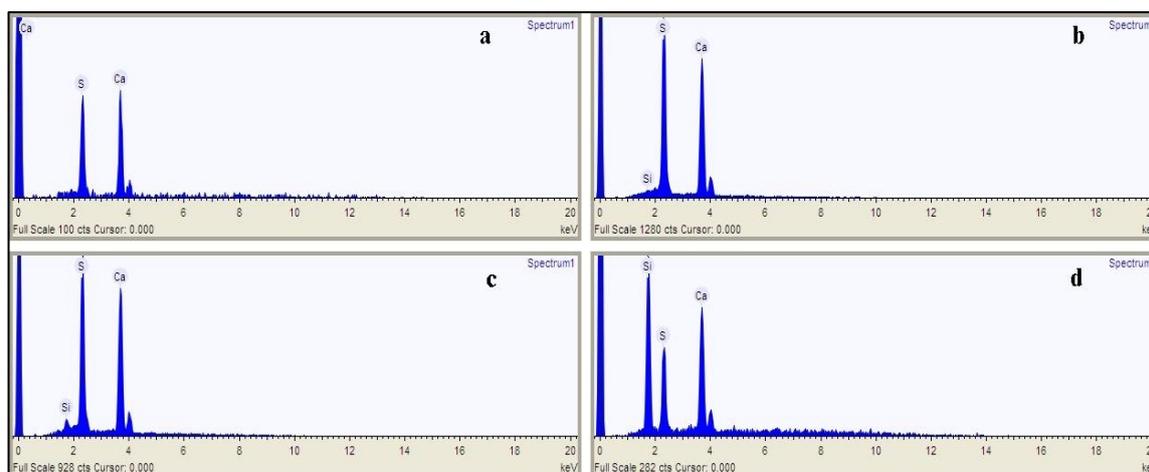
Figura 14 - Representação gráfica da análise de EDS: (a) CP GR na idade “zero”, região central; (b) CP G4ml/kg na idade “zero”, região central; (c) CP G4ml/kg na idade “zero”, região superficial; e (d) CP G4ml/kg após 20 ciclos, região superficial

A representação gráfica da análise de EDS dos espectros das amostras dos corpos de prova GR, G4ml/kg na idade “zero” e G4ml/kg após 20 ciclos é mostrada na Figura 14, e a análise elementar está tabulada na Tabela 8.

Da análise elementar, percebe-se que a quantidade de silício é maior na região mais superficial do corpo de prova G4ml/kg do que no centro. Além disso, não há distribuição uniforme do material, haja vista que as amostras extraídas na região mais superficial mostraram um percentual após 20 ciclos consideravelmente superior ao obtido na idade “zero” para o mesmo tratamento (G4ml/kg). A análise de EDS é semiquantitativa; desse modo, o percentual encontrado é referente a uma amostra, e não necessariamente a todo o material.
