Avaliação da Fissuração por Fadiga em Tubos durante Transporte Marítimo

(Fatigue Cracking Evaluation in Pipes during Maritime Transportation)

João Mauricio Godoy¹, Benedito Carlos Cavalheiro², Marcelo dos Santos Pereira³

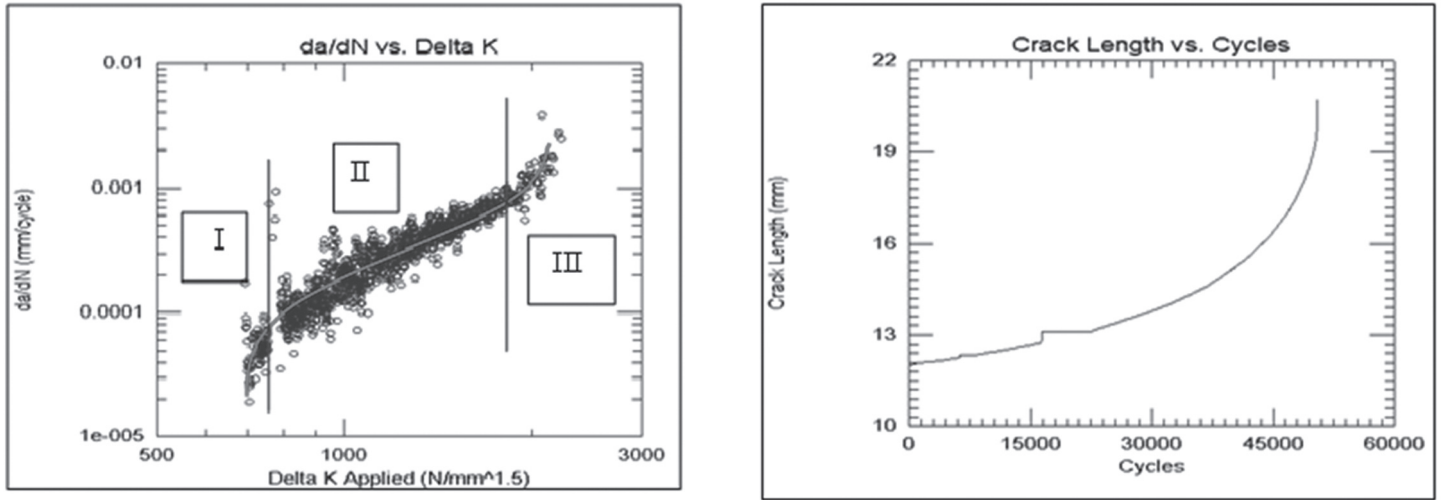
Figura 4. Curvas de crescimento da trinca.

A curva da/dN construída corresponde ao modelo teórico, quanto às distintas regiões I, II e III, onde, na região I o fator de intensidade de tensão abaixo do qual não ocorre o crescimento da trinca é chamado de fator intensidade da tensão limite, K_{th} [14]. Na região II, onde o comportamento é linear, ocorre o crescimento estável da trinca, e na região III, ocorre um crescimento mais rápido da taxa da/dN, à medida que o fator de intensidade de tensão se aproxima do valor da intensidade de tensão crítica. Na Figura 4 é apresentado graficamente o aumento do comprimento da trinca em milímetros em função do número de ciclos. Pode ser observado que o comprimento da trinca por fadiga começou a ser registrado a partir de 11,8 mm (eixo y do gráfico) e finalizou em 20,8 mm após 51.000 ciclos.
