Avaliação das Propriedades Mecânicas e da Resistência à Corrosão em Soldas de Reparo pelo Processo GTAW no Aço Inoxidável Superduplex UNS S32760

(Mechanical Properties and Corrosion Resistance Evaluation of a Superduplex Stainless Steel UNS S32760 Repaired by GTAW Process)

Guttemberg Chagas de Souza¹⁻³, Adriana Loureiro da Silva¹, Sérgio Souto Maior Tavares¹⁻², Juan Manuel Pardal¹⁻², Miguel Luiz Ribeiro Ferreira² e Ismael Cardote Filho³

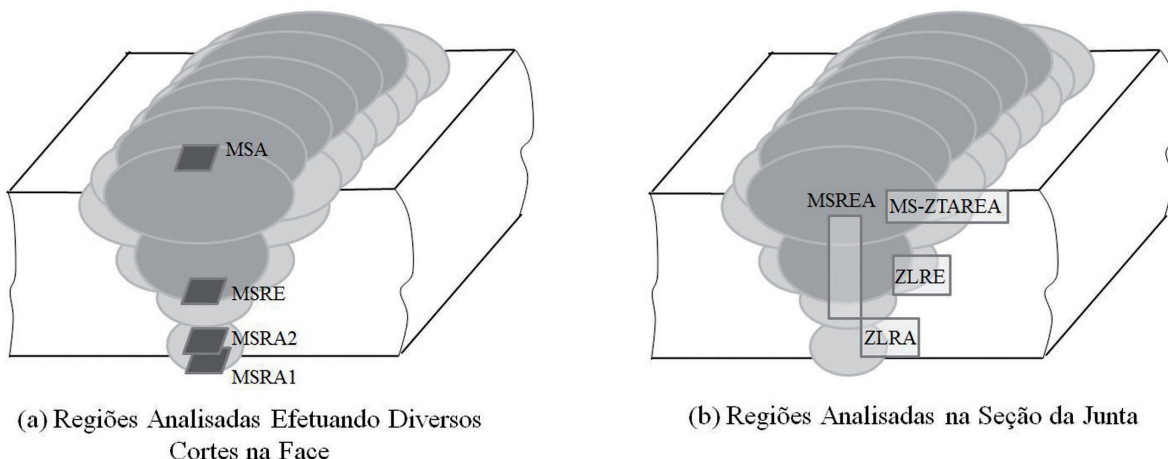
Figura 6. Esquema do local de retirada de amostras para análise metalográfica.

A análise metalográfica foi realizada em um microscópio ótico, avaliando-se as microestruturas do MS, ZTA, e MB tanto em diferentes partes da seção quanto na face da junta. A Figura 6 exibe os locais analisados tanto na face quanto na seção da junta. As regiões da face analisadas foram: metal de solda raiz 1 (MSRA1) e metal de solda raiz 2 (MSRA2); metal de solda na região do reparo (MSRE) e metal de solda na região do acabamento (MSA). Entretanto, as regiões analisadas na seção foram: zona de ligação na raiz (ZLRA) e reparo (ZLRE), metal de solda na zona de reparo e acabamento (MSREA) e, metal de solda e zona termicamente afetada na região de reparo e acabamento (MS-ZTAREA). Os reagentes utilizados foram o Beraha, para revelar e quantificar as proporções de δ e γ , e KOH para revelar a precipitação de fases deletérias [11]. As quantificações foram realizadas através de uso de um software específico [12], com média de 20 imagens por região com a utilização de diferentes aumentos metalográficos.
