Avaliação do diafragma piezelétrico de baixo custo no monitoramento do processo de retificação plana tangencial

Luiz Felipe Gilli Fabiano¹, Danilo Marcus Santos Ribeiro²,
Pedro Oliveira Conceição Junior², Kauê Luís Oliveira da Silva²,
Paulo Roberto de Aguiar², Eduardo Carlos Bianchi¹

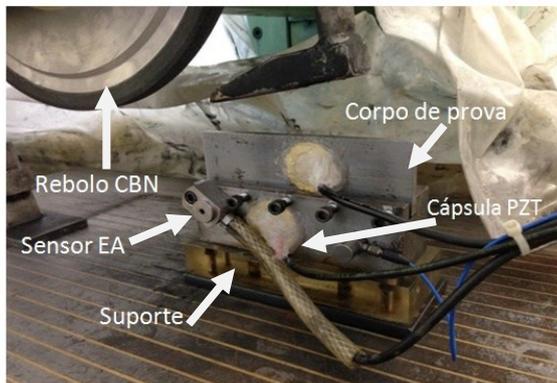
Os ensaios experimentais foram realizados de acordo com a figura 1, em uma máquina retificadora tangencial plana, modelo 1055E da Sulmecânica, onde um banco de ensaios foi desenvolvido, empregando-se um rebolo de CBN com ligante resinoide, 14AI V180 B126 fabricante Nikkon, e nove peças de aço VC131 com dimensões de 150x48x7 mm, sendo respectivamente comprimento, largura e altura.

Figura 1:Banco de ensaio montado

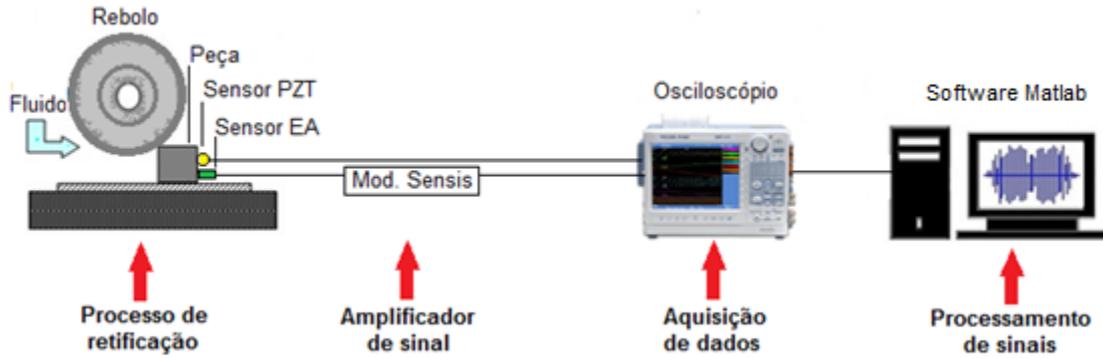
Conforme a figura 2, a coleta dos sinais puros foi realizada por meio de um sensor de EA da empresa Sensis, consistindo de um sensor fixo ao suporte da peça com módulo amplificador e processador de sinais do mesmo fabricante, modelo DM-42, juntamente com um diafragma piezoelétrico de baixo custo com um diâmetro de 34 mm.

Figura 2: Aquisição de dados

A partir disso os sinais foram aqisitados por meio de um osciloscópio de alta amostragem, modelo DL850, da empresa Yokogawa, com frequência de amostragem de 2 MHz para ambos os sensores e posteriormente tratados com filtros digitais passa baixa Butterworth de 300 kHz e processados em software MATLAB, conforme Figura 3.

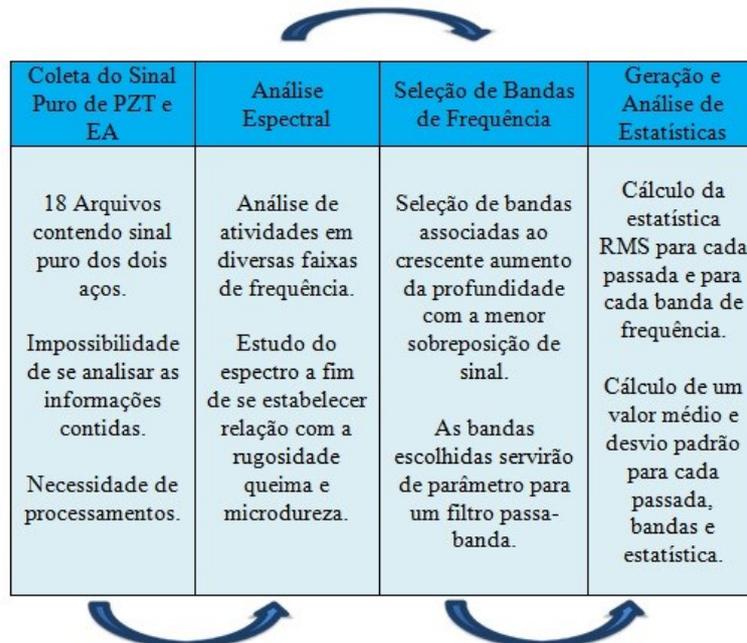
Figura 3: Processamentos no MATLAB

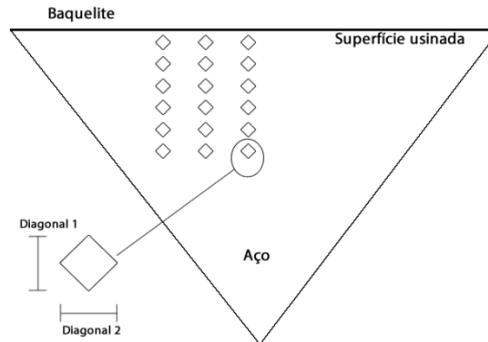
Para a microdureza foi utilizado um microdurômetro Vickers Mitutoyo, Série HM 200 – Modelo HM 211, no qual foram realizadas 18 indentações por amostra com uma carga de 500g, em 3 colunas com uma distância entre elas de $200\mu\text{m}$ e cada coluna com 6 indentações com um espaço entre si de $100\mu\text{m}$, de acordo com a Figura 4. Por meio deste ensaio foi realizada uma análise e gerado um gráfico de microdureza.

Figura 4: Ensaio de microdureza

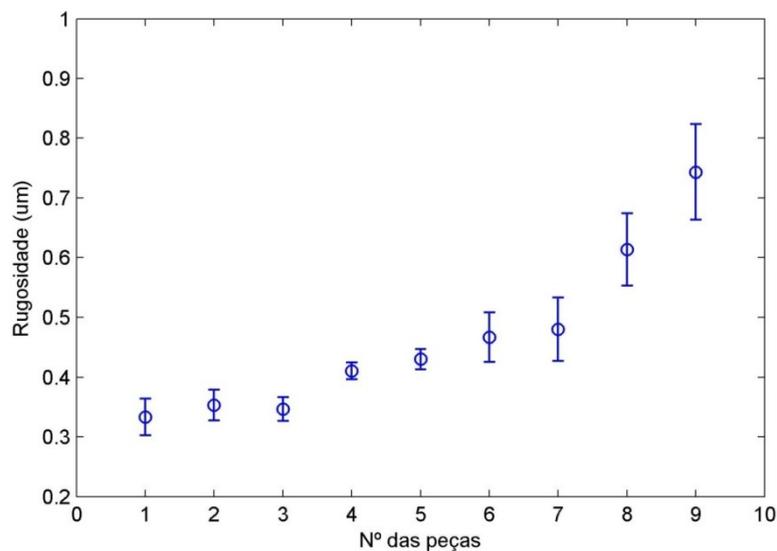
Para as condições de retificação empregadas, a rugosidade R_a se manteve abaixo de $1\mu\text{m}$. Constatou-se que quando empregado o rebolo CBN num aço VC131 a rugosidade média das peças se mantém num valor abaixo de $1\mu\text{m}$. De acordo com DINIZ et al. [8], o valor padrão de rugosidade das peças retificadas deve ser abaixo de $1,6\mu\text{m}$. Sendo assim, conforme o aumento da profundidade de corte nota-se o crescimento da rugosidade devido ao aumento da remoção de material, de acordo com a figura 5.

Figura 5: Valores Médios do desvio aritmético médio do perfil avaliado (R_a) nas nove condições de retificação do aço VC131..

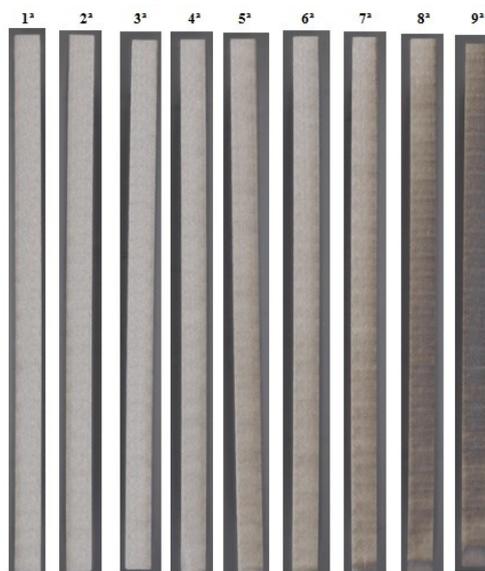
Observa-se na figura 6 que as peças de 1 à 3 não apresentaram queima visível e foi verificado que a rugosidade das peças se manteve abaixo de 0,4 μm . A partir da peça 4 começou a ocorrer queima leve com rugosidade ainda dentro da faixa mencionada. Os valores de rugosidade começaram a sair dessa faixa a partir da peça 6. Observa-se, no entanto, que as peças 4 a 6 já houve a ocorrência de queima, embora leve, com valores de rugosidade considerados relativamente baixos. Assim, a partir desta análise infere-se que a queima leve não leva necessariamente a um valor alto de rugosidade. Isto não ocorre para a queima severa, peças 7 à 9, pois os valores de rugosidades observados são significativamente mais altos.

Figura 6: Inspeção visual das superfícies das peças retificadas do VC 131.

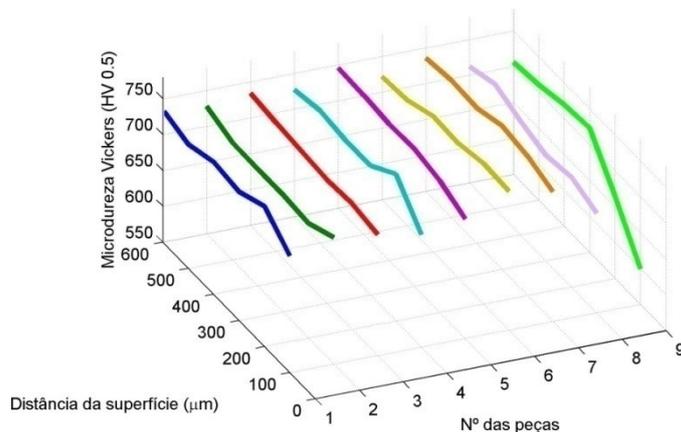
Figura 7: Microdureza Vickers aço VC 131

A Figura 7, mostra o comportamento das 9 condições avaliadas do aço VC 131 em uma distância da superfície de 100 à 600 µm. Pode ser visto que de acordo com que ocorre por conta da influência da temperatura na peça a tendência da microdureza é decair na superfície e ir aumentando até chegar ao centro da peça onde se manteve intacta. A peça de número 9 foi a que teve maior redução na dureza, sabendo que a dureza de trabalho desse aço é de 56-62 HRC aproximadamente 615-745 HV [10].

A peça 4 apresenta uma camada escura (superrevenimento) em sua superfície [11], de acordo com a figura 8b, o que explica o decaimento da dureza apresentado no tópico anterior.

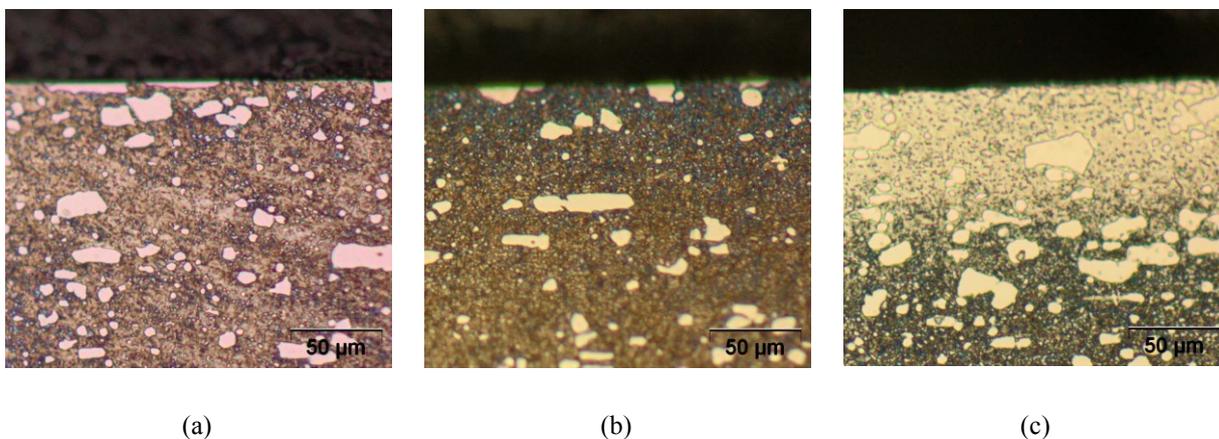
A análise metalográfica mostra possíveis danos térmicos provocados pela remoção de material durante o processo de retificação e possibilita também verificar a profundidade da camada afetada termicamente pelo processo de retificação. As figuras 8 a, b e c, mostram o que ocorreu em cada uma das condições das peças do aço VC 131.

Figura 8: Metalografia VC131, (a) peça 1, (b) peça 4 e (c) peça 9.

Na figura 8a, pode ser visualizado a análise metalográfica da peça 1 que apresenta a estrutura da superfície do aço VC 131 retificada sem nenhuma alteração estrutural, considerando assim a peça 1 sem queima, com uma dureza média de 727 HV.

A peça 9 que ocorreu visualmente queima severa sofreu influências da temperatura durante a usinagem, pois a mesma apresenta a camada branca em sua superfície indicando que houve retempera [11], sendo assim a micro dureza peça até 599 HV, como pode ser observado na figura 8c.

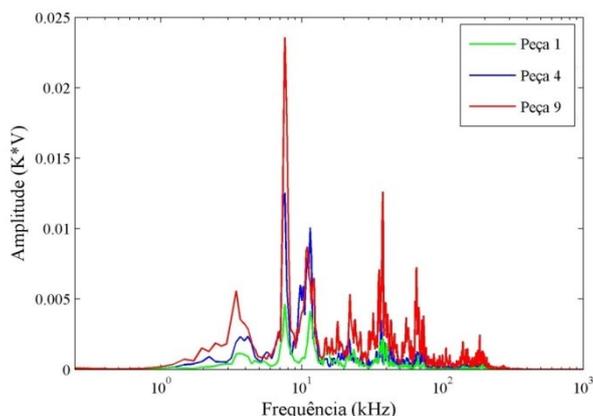
Pode ser visto nas figuras 9 e 10 que o sinal EA e PZT tem uma gama de frequência que vai de 0 à 300 kHz. A amplitude da EA é aproximada ao PZT, devido ao ajuste do ganho de sinal utilizando um módulo amplificador para o sinal de EA e não houve amplificação para o sinal de PZT.

Figura 9: Espectro de frequência do sinal de EA para as condições 1, 4 e 9 de retificação do aço VC131 avaliadas.

O critério utilizado na seleção da banda de frequência foi identificar as janelas de frequência em que as amplitudes do sinal para cada condição apresentassem sobreposição mínima. Para o aço VC 131 estas bandas de frequência, em kHz, do sinal EA foram: 115-121 e 146-154. As bandas de frequência selecionadas, em kHz, do sinal PZT foram: 87-95 e 152-156.

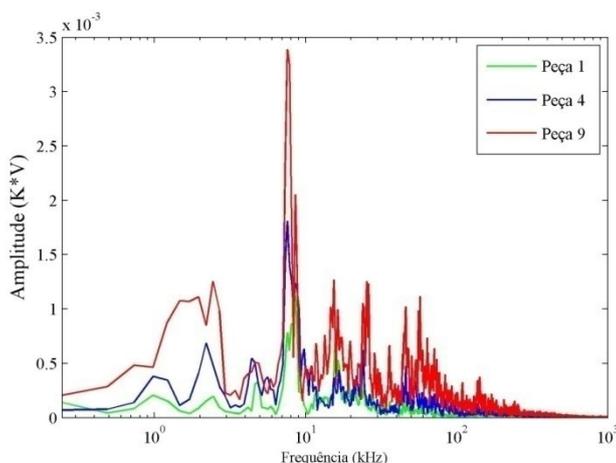
Figura 10: Espectro de frequência do sinal de PZT para as condições 1, 4 e 9 de retificação do aço VC131 avaliadas.

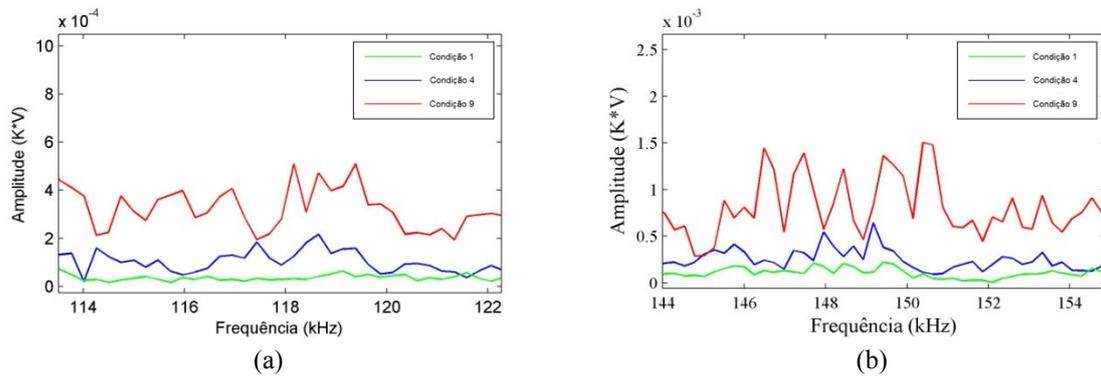
As figuras 11 e 12 mostram uma ampliação nas faixas de frequências para a EA e PZT, respectivamente, onde K é uma constante utilizada no processamento dos sinais. Pode-se perceber o comportamento dos sinais em cada uma das bandas, onde: o sinal na coloração verde está representando uma peça na condição de menor profundidade de retificação (condição mais branda dentre as avaliadas), o sinal na coloração azul está representando uma peça avaliada na condição intermediária e o sinal vermelho uma peça retificada com maior profundidade (condição severa). Nota-se ainda que nestas frequências as características dos sinais não se sobrepuseram garantindo que cada condição de usinagem tem amplitude de sinal diferente.

Figura 11:Ampliação na banda de frequência para EA (a) 115-121 kHz, (b) 146-154 kHz para as condições 1, 4 e 9 de retificação do aço VC131 avaliadas.

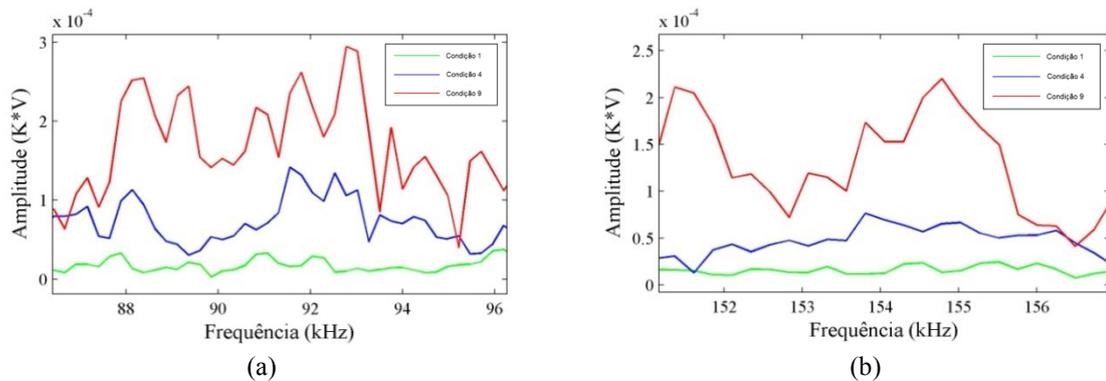
Figura 12:Ampliação na banda de frequência para PZT (a) 87-95 kHz, (b) 152-156 kHz para as condições 1, 4 e 9 de retificação do aço VC131 avaliadas.

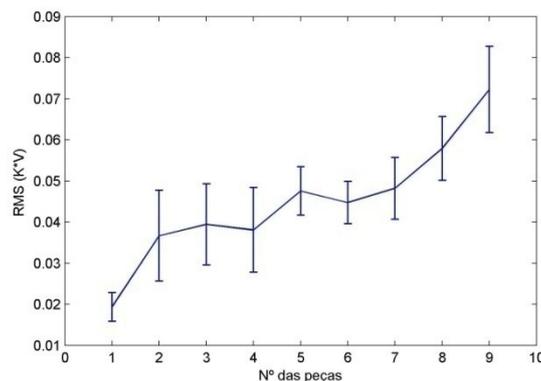
Figura 13:Valor médio RMS do sensor EA para as nove condições de retificação do aço VC131 avaliadas

O sinal do EA mostrado na figura 13 apresenta uma tendência de crescimento conforme se torna mais severa a condição de retificação, o que pode ser justificado pela maior liberação relativa de energia com o rompimento das ligações metálicas com a elevação da profundidade de corte.

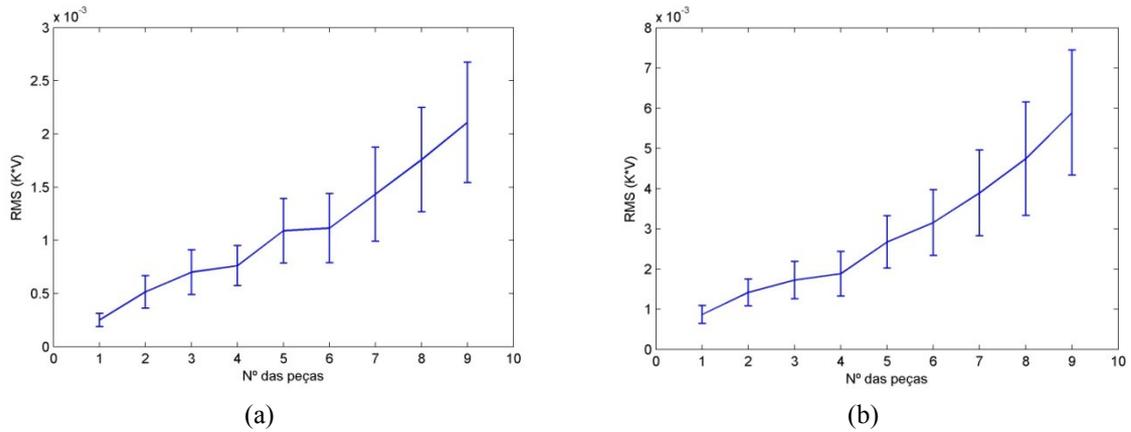
ificação torna-se um sinal com definições claras das condições da superfície da peça anteriormente estudada, representando de forma fiel através do crescimento da amplitude, mostrado na figura 14.

Figura 14: Valor médio RMS nas bandas selecionadas sensor EA (a) 115-121 kHz, (b) 146-154 kHz para as 9 condições de retificação avaliadas.

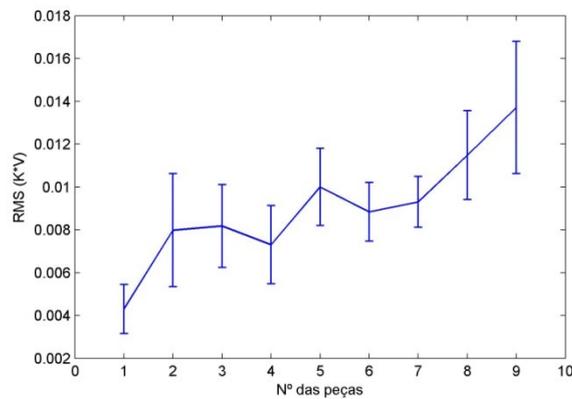
O sinal do PZT estudado para o monitoramento também apresenta na figura 15, uma tendência de crescimento na amplitude conforme se torna mais severa a retificação, porém sem a seleção das bandas de frequência o mesmo apresenta um decaimento de amplitude nas condições 4 e 6, para tornar-se um sinal que demonstre melhor essas condições necessita-se selecionar as bandas de acordo com a figura 16, que mostra um crescimento na amplitude e reduz o decaimento das condições 4 e 6 evidenciando as condições antes analisadas das superfícies.

Figura 15: Valor médio RMS do sensor PZT para as 9 condições de retificação avaliadas.

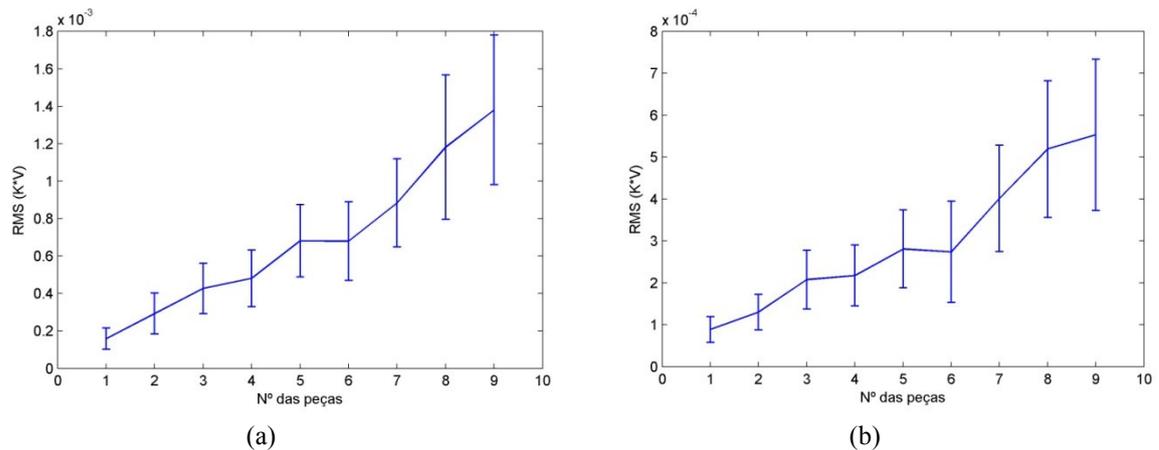
Figura 16: Valor médio RMS nas bandas selecionadas sensor PZT (a) 87-95 kHz, (b) 152-156 kHz para as 9 condições de retificação avaliadas.
