Aço de alta dureza para aplicação balística: propriedades mecânicas

High hardness steel used as ballistic armor: mechanical properties

Suzane de Sant'ana Oliveira¹, Ricardo Pondé Weber¹,
João Carlos Miguez Suarez¹, Elson Renato Santos Souza²

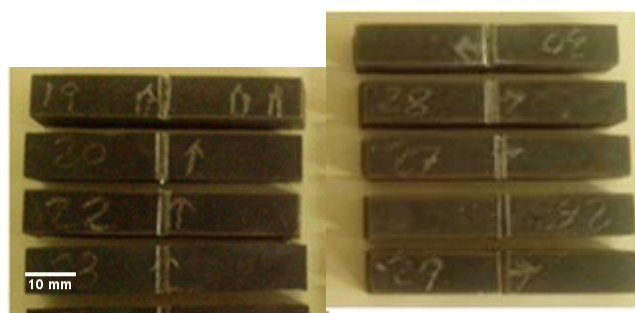
Foram testados ao todo, 10 corpos de provas, sendo cinco retirados na direção de laminação (longitudinal) e cinco transversalmente a mesma, todos com entalhe em V na direção da espessura da chapa, conforme a Figura 3.

Figura 3: Corpos de prova nas direções: (a) longitudinal e (b) transversal.
