## Aço carbono 1040 como indicador de agressividade do solo e da pasta de cimento em sistemas de ancoragem de linhas de transmissão

Carbon steel 1040 as an indicator of the aggressiveness of soil and cement paste in anchorage systems of transmission lines

Tiago Scheffer de Matos<sup>1,2</sup>, Kleber Franke Portella<sup>1,2</sup>  
Sérgio Luiz Henke<sup>3</sup>, Mariana D'Orey Gaivão Portella Bragança<sup>1</sup>  
Bruno Endo Ribeiro<sup>1</sup>, Igor Miguel Pinkoski<sup>1</sup>  
Alessandro Cesar de Sousa Berrêdo<sup>4</sup>

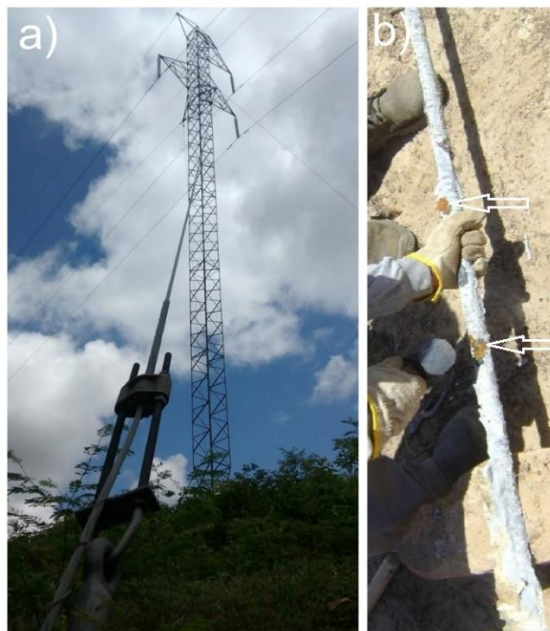
A utilização de torres estaiadas, ancoradas por hastes metálicas e que são fixadas diretamente ao solo ou encapsuladas em pasta de cimento, é um processo comum na construção de linhas de transmissão de energia elétrica (LT), conforme mostrado na Figura 1 (a) e (b). Entretanto, a corrosão de suas hastes (Figura 1 (b)), vem ocasionando problemas de segurança e de confiabilidade, uma vez que a mesma pode causar a queda de parte da LT, pelo seu rompimento, além de causar um impacto econômico devido à redução da vida útil do sistema de ancoragem [1,2].

**Figura 1:** Fotos ilustrativas: (a) de uma das torres estaiadas de uma linha de transmissão de energia elétrica instalada no nordeste do Brasil; (b) do problema de corrosão em determinadas regiões (setas) de uma das hastes enterradas por cerca de 10 anos.

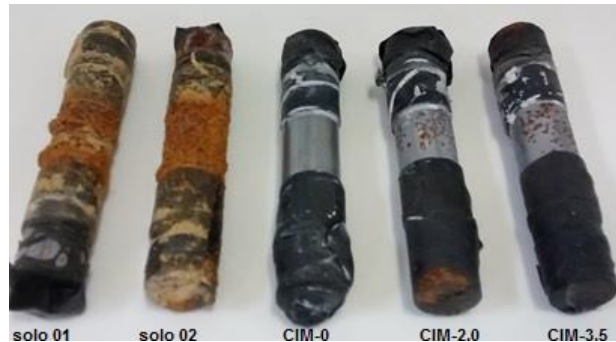
Após 75 dias de exposição em ambiente natural externo, as amostras solo 01, solo 02, CIM-0, CIM-2,0 e CIM-3,5 foram avaliadas superficialmente para a visualização da morfologia dos produtos de corrosão, primeiro, por inspeção visual e registro fotográfico, como mostrado na Figura 5 e, posteriormente, por MEV.

**Figura 5:** Foto referente às amostras solo 01 e 02, e CIM-0, CIM-2,0 e CIM-3,5, respectivamente, após um período de exposição de 75 dias em ambiente natural externo.

A corrosão do aço carbono, induzida por cloretos, ocorreu de maneira diferente no solo e na pasta de cimento. Enquanto no solo o aço foi corroído de forma generalizada, na pasta de cimento a corrosão localizada ficou evidente, até mesmo visualmente, conforme mostrado na Figura 5, sendo esta, corroborada com as imagens micrográficas por MEV, mostrada em detalhe na Figura 8 (c-d).
