Detecção de corrosão em concreto armado com termografia infravermelha e ultrassom

Detection of corrosion in reinforced concrete with infrared thermography and ultrasound

Joaquin Humberto Aquino Rocha
Yêda Vieira Póvoas

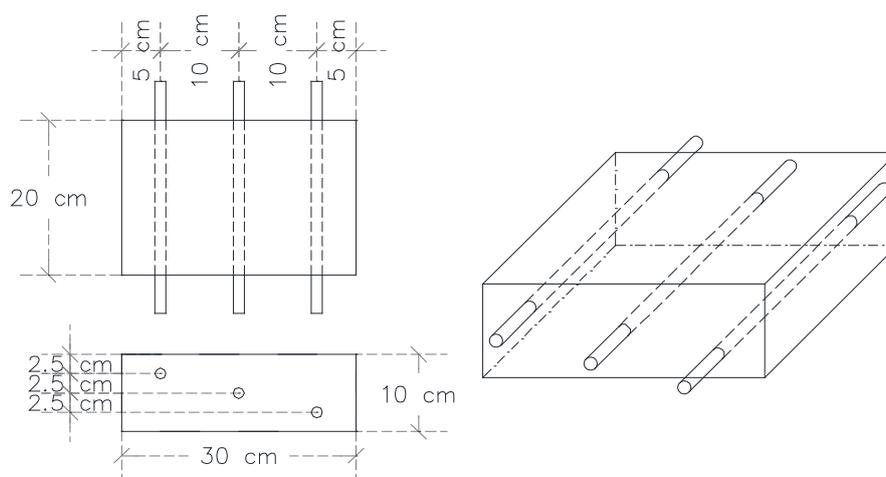
Figura 1 - Detalhe dos corpos de prova com aço

As características dos 6 corpos de prova são mostradas na Tabela 1, e o detalhe construtivo é mostrado na Figura 1.

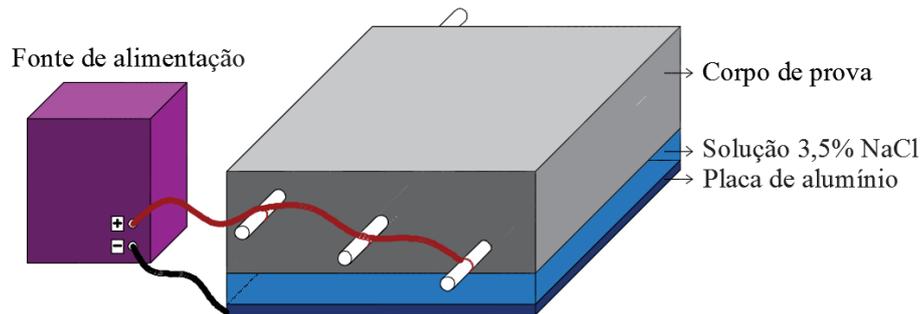
Figura 2 - Detalhe do ensaio de corrosão acelerada

e a placa de alumínio, conforme recomendam Baek *et al.* (2012). Na Figura 2 é mostrado o detalhe do ensaio.

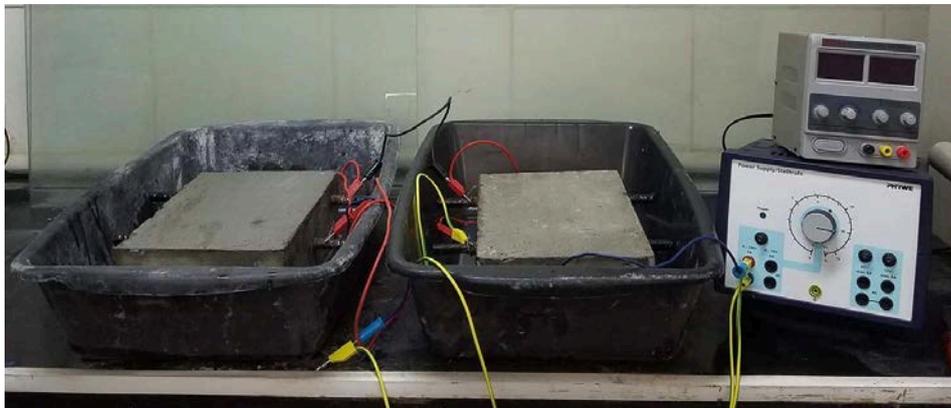
Figura 3 - Conexão dos corpos de prova com a fonte de alimentação

Os corpos de prova foram conectados de dois em dois. As barras de aço foram ligadas a uma intensidade de corrente de $20 \mu\text{A}/\text{cm}^2$ nos corpos de prova CP3 e CP4 durante 28 dias; os corpos de prova CP5 e PC6 também recebiam a mesma intensidade de corrente, mas durante 56 dias. Os valores de intensidade de corrente foram medidos de acordo com as recomendações de Moreno (2008) para alcançar um grau teórico de corrosão desejado em um marco de tempo determinado, além de considerar a capacidade da fonte de alimentação. No entanto, na literatura são encontrados diferentes valores de intensidade de corrente (BAEK *et al.*, 2012). Os tempos foram escolhidos a fim de ter dois diferentes graus de corrosão (X% e Y%). A Figura 3 mostra a forma de conexão dos corpos de prova.

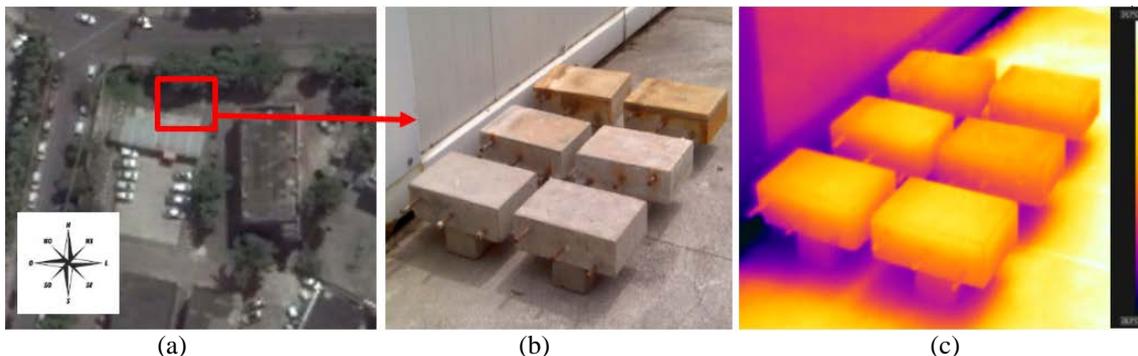
Figura 4 - (a) Localização, (b) imagem digital e (c) imagem térmica dos corpos de prova

Após o processo de cura e de corrosão acelerada, os corpos de prova foram levados para um local que permitisse a incidência de radiação solar durante todo o dia, sem ter a interferência de sombras ou outro obstáculo. A Figura 4 mostra a localização e a posição dos corpos de prova.

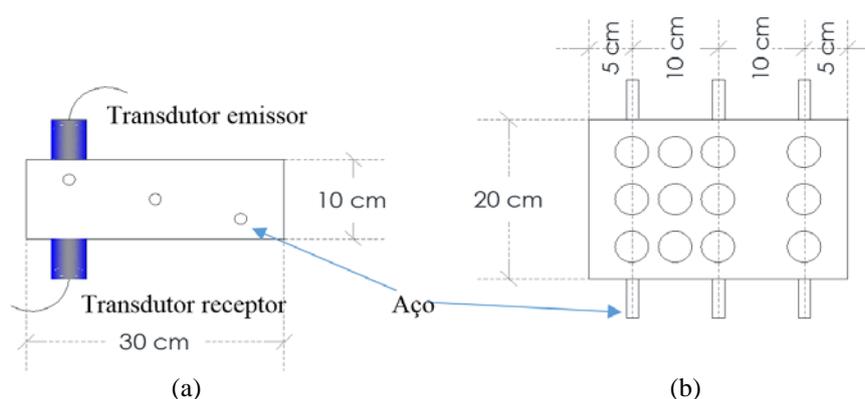
Figura 5 - Posição dos transdutores para a realização do ensaio de ultrassom

O ensaio foi realizado via transmissão direta, como mostra a Figura 5a, de acordo com o procedimento estabelecido na NBR 8802 (ABNT, 2013). Foi utilizada vaselina como acoplamento dos transdutores ao concreto. Foram feitas três leituras em cada barra de aço e três leituras em locais de concreto intacto, de acordo com a Figura 5b, sendo a média dessas três leituras usada na análise dos resultados.

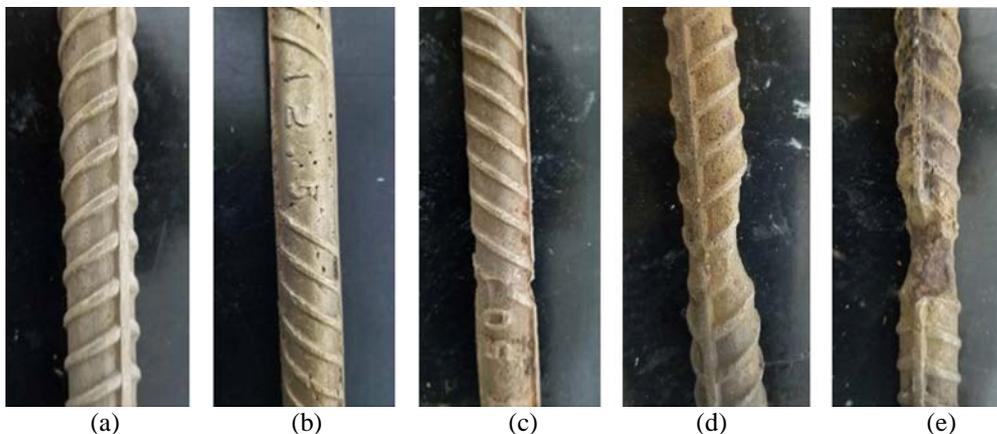
Figura 6 - Barras depois do processo de corrosão: (a) B1, (b) B7, (c) B15, (d) B13 e (e) B16

De acordo com a Tabela 6, os corpos de prova CP3 e CP4 apresentaram perda de massa média de 1,79% e 1,64% respectivamente. Os corpos de prova CP5 e CP6 tiveram maior porcentagem de perda de massa, 7,4% e 6,26% respectivamente, especialmente as barras B13 e B16, que apresentaram maior perda em relação às barras do mesmo corpo de prova, já que ambas estavam a uma distância de 2,5 cm da placa de alumínio durante o ensaio de corrosão acelerada, o que criou maior área de contato e favoreceu o processo de corrosão, havendo um processo de corrosão diferenciado de acordo com o cobrimento das barras, o qual foi mais evidente nos corpos de prova de 56 dias, CP5 e CP6. A Figura 6 mostra algumas barras após o processo de limpeza.

generalizada e localizada, onde as barras são cobertas com uma camada de óxido castanho-avermelhado, atribuídas aos produtos da corrosão como o óxido de ferro, hematita e magnetita, e hidróxido de ferro, goetita e lepidocrocita, principalmente, os mesmos que originam tensões radiais de tração no concreto, levando a fissuras no concreto.

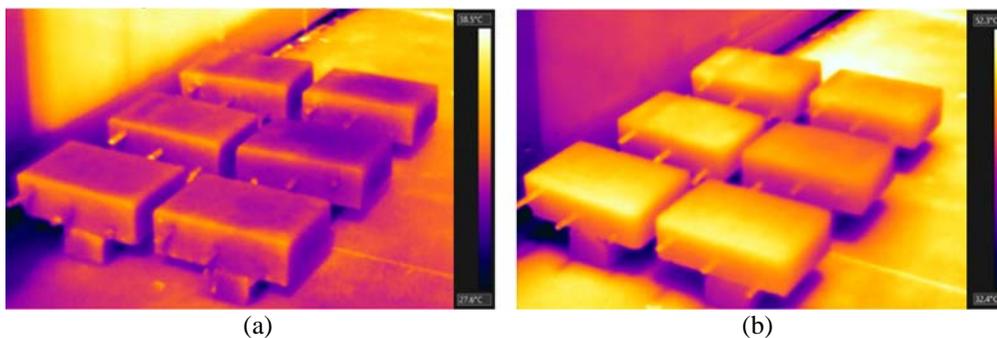
Figura 7 - Termogramas efetuados: (a) 7h00 e (b) 10h00

As Figuras 7 a 9 mostram os termogramas dos corpos de prova às 7h00, 10h00, 13h00, 16h00, 18h00 e 21h00, que permitiram analisar o comportamento geral e evidenciar o ciclo de aquecimento durante as primeiras horas do dia e o ciclo de resfriamento que teve início durante as horas da tarde.

Na Figura 7a pode-se observar o termograma no início do ensaio, 7h00, onde pode ser visto o equilíbrio entre os corpos de prova e o meio ambiente. As Figuras 7b e 8a mostram os termogramas no ciclo de aquecimento do concreto, apresentando temperaturas elevadas. A Figura 8b mostra o termograma no ciclo de resfriamento, em que a temperatura dos corpos de prova diminuiu. As Figuras 9a e 9b mostram o processo de equilíbrio que existe entre os corpos de prova com o meio ambiente, em que são apresentadas menores

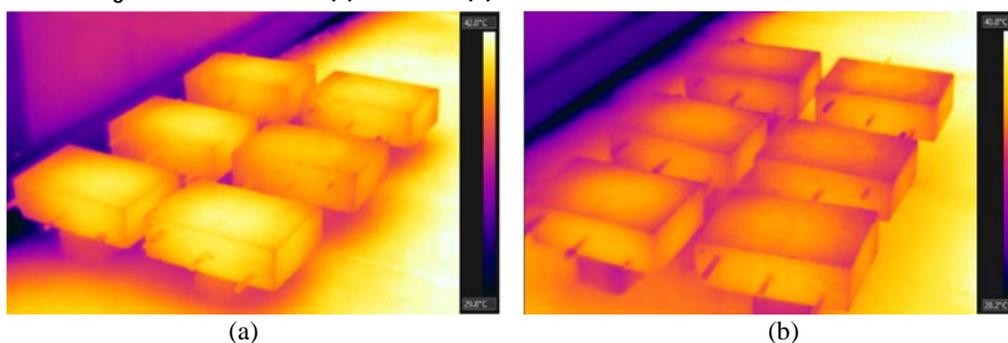
Figura 8 - Termogramas efetuados: (a) 13h00 e (b) 16h00

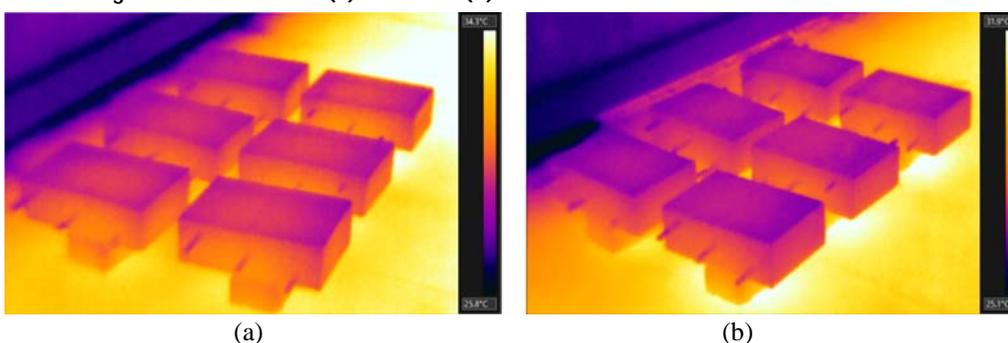
Figura 9 - Termogramas efetuados: (a) 18h00 e (b) 21h00

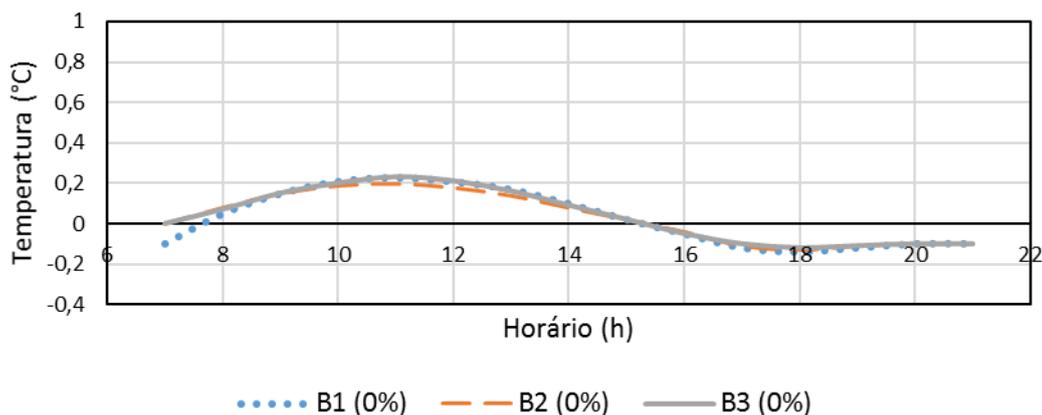
Figura 10 - Gradiente térmico do CP1

As Figuras 10 a 15 mostram o comportamento dos gradientes térmicos ao longo do dia para cada corpo de prova.

Pode-se observar que não existiram diferenças consideráveis entre a temperatura do concreto e a da superfície acima das barras, com exceção do CP5 e do CP6. Os corpos de prova CP1 e CP2 apresentaram gradientes com valores em torno de 0,2 °C, diferenças que não revelam comportamentos anômalos no concreto, conforme esperado, uma vez que não passaram pelo processo de corrosão acelerada. Os gradientes dos corpos de prova CP3 e CP4 ficaram próximos de 0,4 °C, mas essas diferenças também são pequenas, pois não permitem a visualização de problemas no concreto, apesar de terem passado pelo processo de corrosão. No caso do CP5 e do CP6, os gradientes ficaram em torno de 0,8 °C. No entanto, essas diferenças apenas foram produzidas para as barras com cobrimento igual a 2,5 cm (B13 e B16), e no período das 9h00 às 12h00, o que permitiu a detecção de áreas quentes em relação ao concreto sem problemas. Na Figura 16 são mostrados os termogramas correspondentes a esse período.

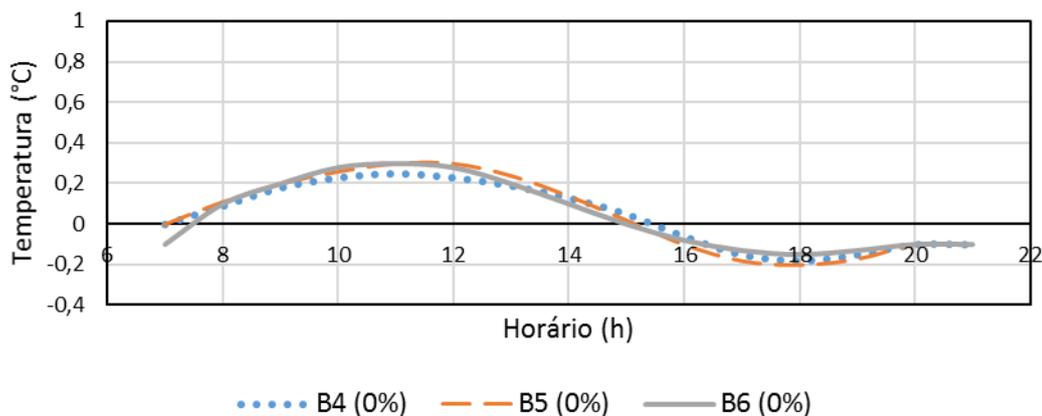
Figura 11 - Gradiente térmico do CP2

Nas Figuras 10 a 15 pode-se observar que não pareceu existir diferença de comportamento evidente entre os concretos com diferentes relações a/c, apesar de o CP6, de menor relação a/c, ter apresentado um contraste ligeiramente maior do que o CP2, mas essa diferença foi mínima para concluir sobre a relação a/c e a detecção de corrosão.

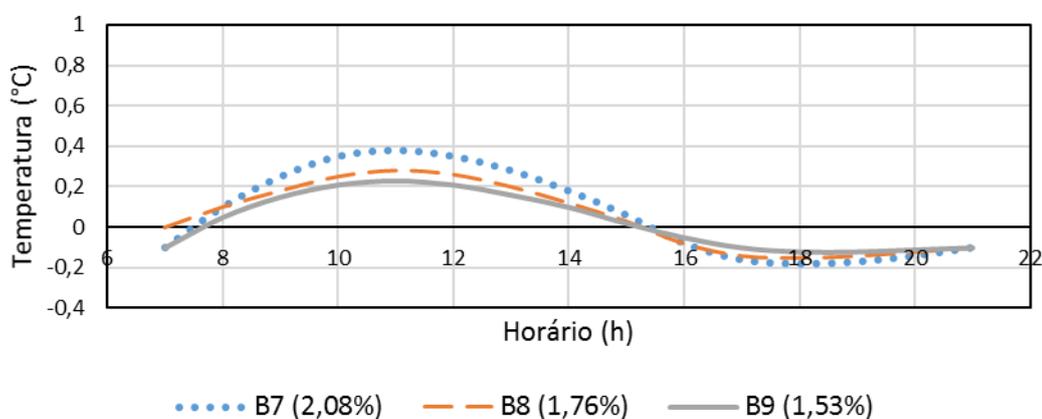
Figura 12 - Gradiente térmico do CP3

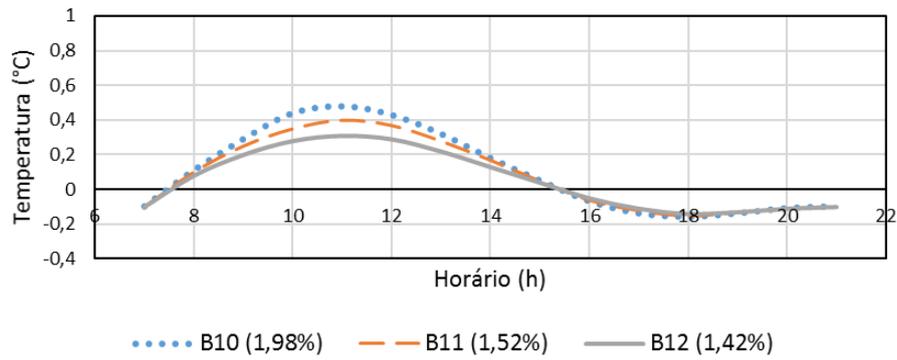
Figura 13 - Gradiente térmico do CP4

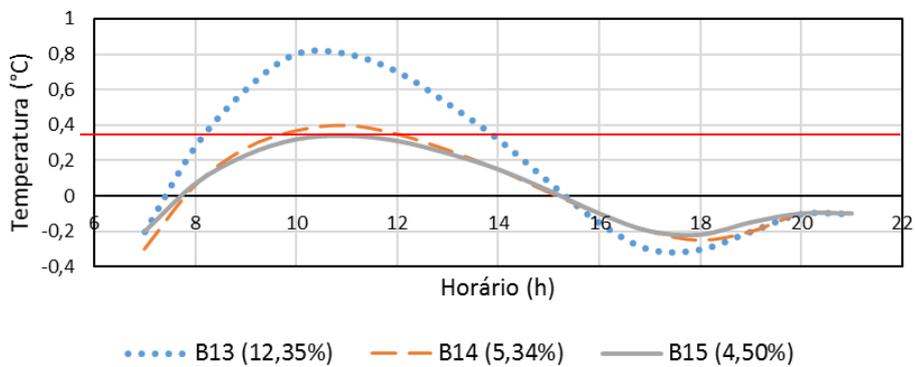
Figura 14 - Gradiente térmico do CP5

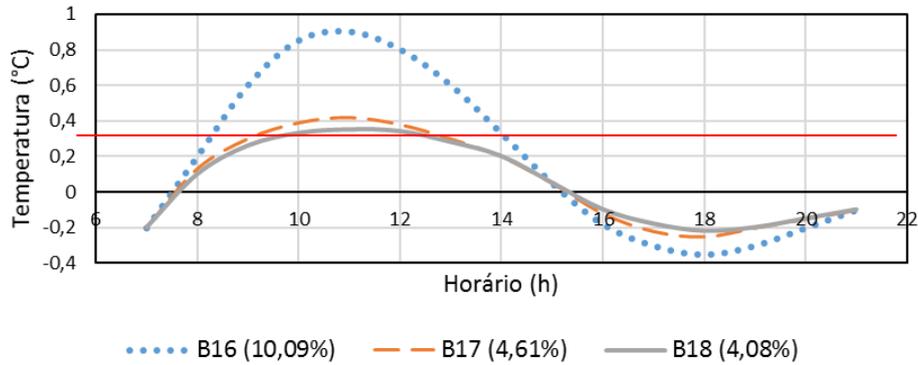
Figura 15 - Gradiente térmico do CP6

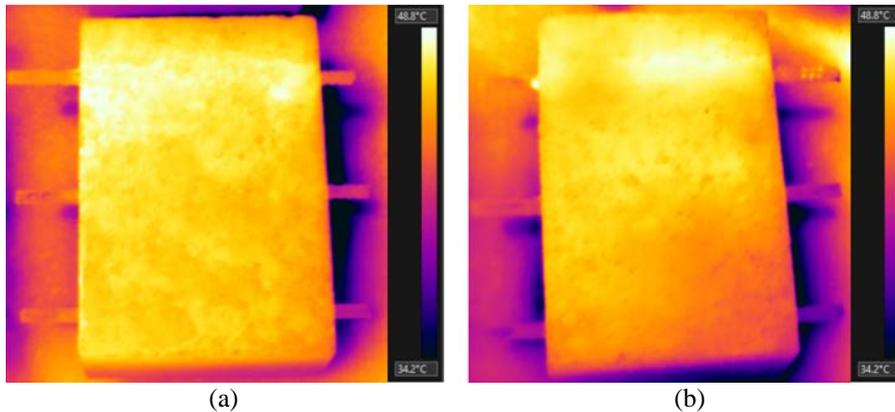
Figura 16 - Termogramas efetuados às 10h00: (a) CP5 e (b) CP6

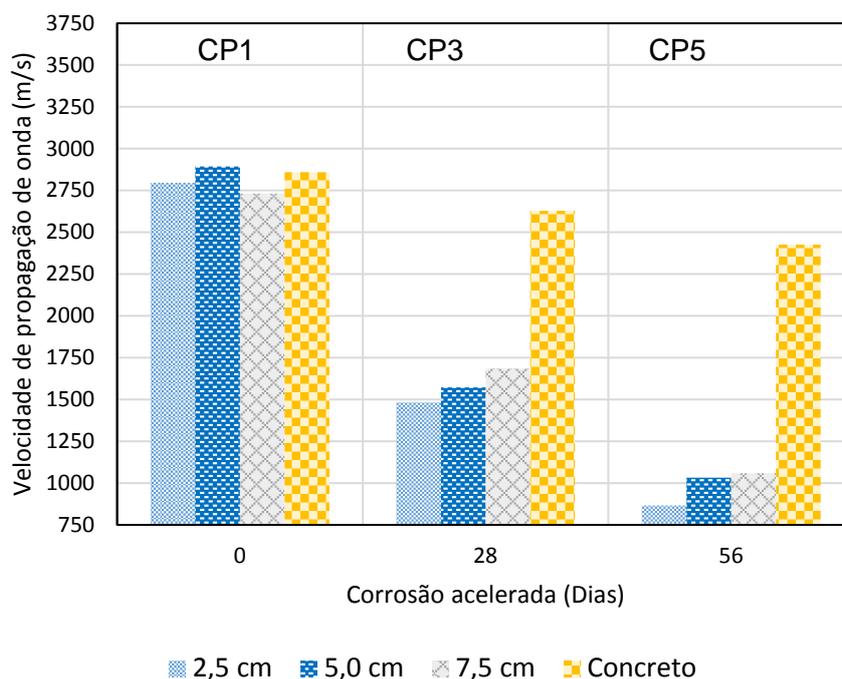
Figura 17 - Velocidade média da propagação de onda nos corpos de prova com relação a/c = 0,6

Nas Figuras 17 e 18 são mostradas as velocidades em função da relação a/c igual a 0,6 e 0,5 respectivamente.

Na Figura 17 observa-se que as velocidades de propagação da onda no CP1 (0%) não apresentaram diferenças significativas tanto no concreto quanto nas barras, sendo valores em torno de 2.750 m/s, o que indica um concreto de qualidade regular de

acordo a literatura (CÁNOVAS, 1998). No CP3 (28 dias), a velocidade mostrou variação significativa; todas as barras apresentaram velocidades baixas em relação ao CP1, com exceção do concreto, que foi afetado pelo processo de corrosão, mas em pouca medida. No CP5 (56 dias) observou-se variação ainda maior da velocidade do concreto e das barras, como também com os outros corpos de prova (CP1 e CP3), devido, principalmente, ao grau de corrosão, que neste caso foi maior, uma vez que os produtos da corrosão e a perda de massa do aço geraram vazios no concreto que impediram a livre propagação da onda, especialmente na barra com maior perda de área de seção transversal.

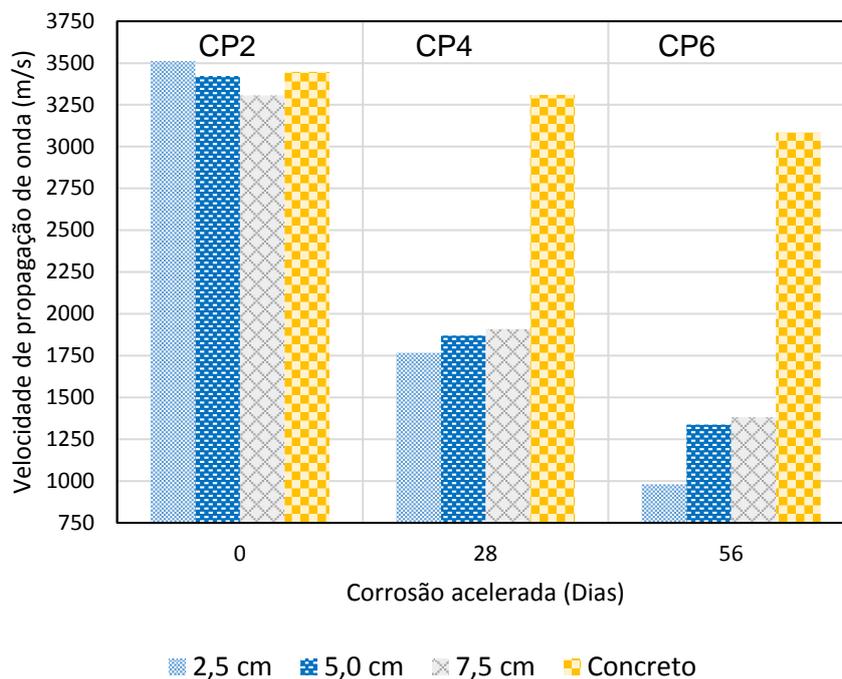
Figura 18 - Velocidade média da propagação de onda nos corpos de prova com relação a/c = 0,5

A respeito dos corpos de prova com relação a/c de 0,5 (Figura 18), observou-se que os valores da velocidade de propagação de onda foram maiores do que nos corpos com maior relação a/c em função da maior densidade, propriedade que facilita o trânsito através do material, considerando que a onda de ultrassom é mecânica e varia de acordo com

o meio em que há a propagação. Descontinuidades, como vazios ou heterogeneidades, aumentam o tempo de trânsito, reduzindo as velocidades (GUPTA, 2009; GEHLOT *et al.*, 2016). No CP2 (0%) os valores foram elevados, acima de 3.250 m/s, o que indica um concreto de boa qualidade (CÁNOVAS, 1998), sem grandes diferenças entre o
