**PROPRIEDADES FÍSICO-MECÂNICAS DE PAINÉIS DE LÂMINAS PARALELAS REFORÇADOS COM PRFV**

## PHYSICAL AND MECHANICAL PROPERTIES OF LAMINATED VENEER LUMBER REINFORCED GFRP

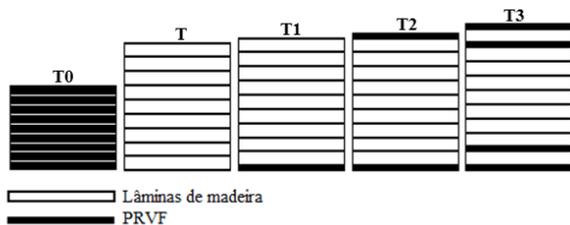
FIGURA 1: Desenho ilustrativo do compósito de fibra de vidro (T0), do tratamento testemunha (T) e dos painéis com uma, duas e quatro camadas de PRFV (T1, T2 e T3).

FIGURE 1: Composite panels (T0); panel control (T); panel reinforced with one fiberglass layer (T1); panel reinforced with two fiberglass layers (T2); panel reinforced with four fiberglass layers (T3).

Os tratamentos consistiram na confecção de painéis de LVL, colados com fenol-formaldeído ( $190 \text{ g/m}^2$ ) e reforçados com fibra de vidro impregnada com dois tipos de resina. Cada painel possuía 9 camadas de lâminas de madeira reforçadas com uma, duas ou quatro camadas de fibras de vidro de gramatura de  $300 \text{ g/m}^2$  impregnadas com resina epóxi na gramatura de  $1200 \text{ g/m}^2$ , ou resina poliéster isoftálica insaturada com NPG – que será aqui nomeada apenas como isoftálica – na gramatura de  $1600 \text{ g/m}^2$ . Os compósitos foram formados com 9 camadas de fibra de vidro impregnadas com resina epóxi na gramatura de  $1.200 \text{ g/m}^2$ , ou resina poliéster isoftálica na gramatura de  $1600 \text{ g/m}^2$  (Figura 1). As dimensões médias finais de comprimento, largura e espessura dos painéis LVL e dos compósitos foram de:  $45 \text{ cm} \times 34 \text{ cm} \times \text{ESP}$  (aproximadamente  $1,08 \text{ cm}$ ) e  $31 \text{ cm} \times 7,6 \text{ cm} \times 0,5 \text{ cm}$ , respectivamente.

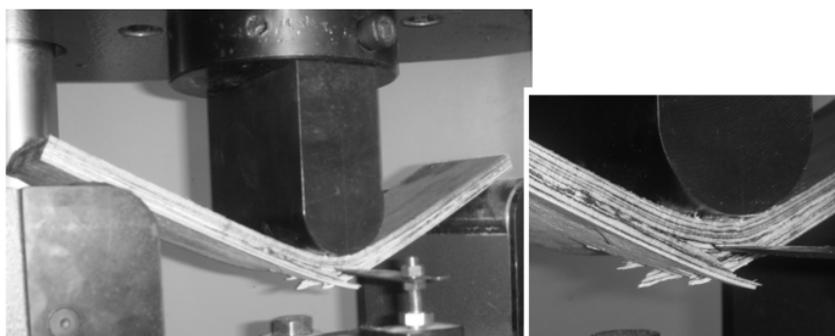
FIGURA 2: Teste de flexão estática; tratamento com uma camada PRFV.

FIGURE 2: Static bending; panel reinforced with one GFRP layer.

Os valores médios do MOE e do MOR na posição *flatwise* e na posição *edgewise* para os painéis LVL e para os compósitos são apresentados na Tabela 3, juntamente com os valores do coeficiente de variação (CV) de cada tratamento, assim como a comparação das médias dos tratamentos pelo método LSD ao nível de 5% de probabilidade de erro. A Figura 2 expõe o momento do rompimento do corpo de prova durante o teste de flexão estática – posição *flatwise* – para o tratamento I – T1.

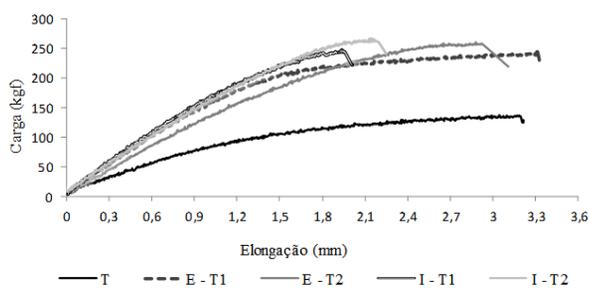
FIGURA 3: Curvas-carga versus alongação - ensaios de flexão estática.

FIGURE 3: Load-displacement relation - static bending.

A Figura 3 complementa a Tabela 2, permitindo a visualização das curvas de carregamento-elongação dos corpos de prova submetidos à flexão estática. Nota-se que a aplicação

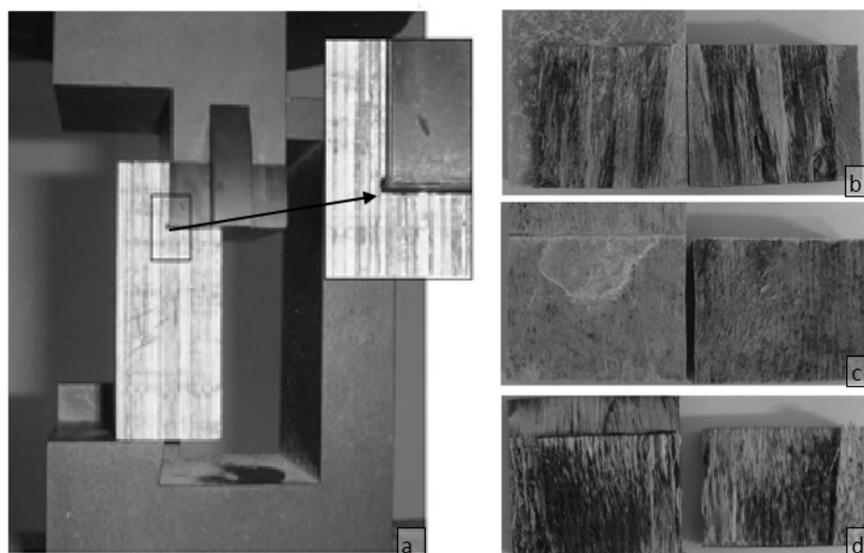
FIGURA 4: Teste de cisalhamento a seco (a) para os tratamentos FV + E (b), FV + I (c) e FF (d).

FIGURE 4: Glue line shear test and wood failure (a) – dry test: FV + E (b); FV + I (c) and FF (d) treatments.

No teste a seco, a tensão de ruptura, o percentual médio de falhas na madeira, o coeficiente de variação (CV), e a comparação dos tratamentos pelo método LSD ao nível de 5% de probabilidade de erro, estão representados na Tabela 4. O teste de cisalhamento e as falhas na madeira estão apresentados na Figura 4.
