EFEITO DA TERMORRETIFICAÇÃO NA QUALIDADE DE COLAGEM DE LÂMINAS DE MADEIRA PARA A PRODUÇÃO DE COMPENSADO

EFFECT OF HEAT TREATMENT ON THE BONDING QUALITY OF WOOD VENEERS TO PLYWOOD PRODUCTION

Bruno Santos Ferreira¹ Cristiane Inácio de Campos² Elidiane Cipriano Rangel³

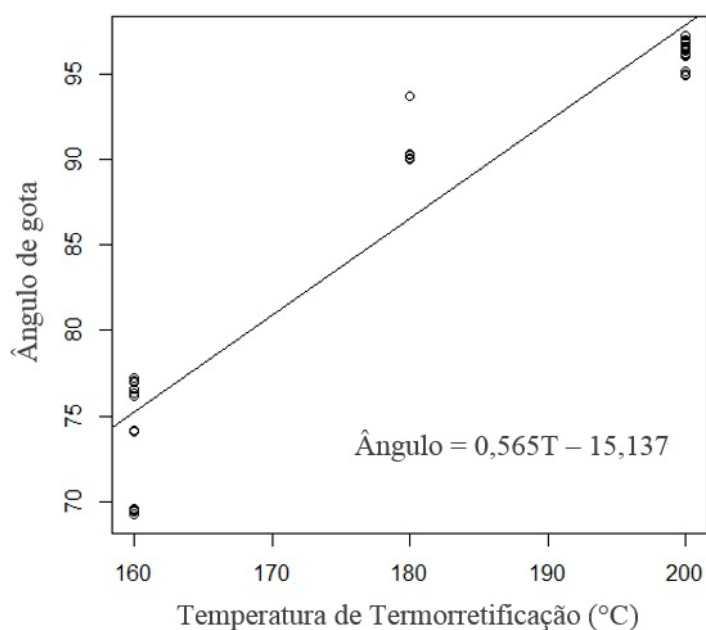
FIGURA 3: Gráfico da regressão linear do ângulo de gota em função da temperatura de termorretificação.

FIGURE 3: Graph of linear regression of the drop angle as a function of heat treatment temperature.

Através da análise de variância da regressão ($F_{\text{value}} = 530.5$; $p\text{-value} = 2,2 \times 10^{-16} < 0,05$) pôde-se notar que houve diferença significativa entre os tratamentos, evidenciando que o aumento da temperatura aumenta o ângulo da gota, diminuindo, portanto, a molhabilidade da superfície, ou seja, a melhor molhabilidade ocorreu para o tratamento T0, no qual se obteve o menor ângulo de contato. Isso mostra que a termorreificação e o aumento da temperatura tornam a superfície mais hidrofóbica, isso pode influenciar na colagem do painel compensado, pois o adesivo utilizado fenol-formaldeído é um adesivo à base de água. A Figura 3 apresenta o gráfico da regressão linear, com coeficiente de determinação $R^2 = 0,87$.

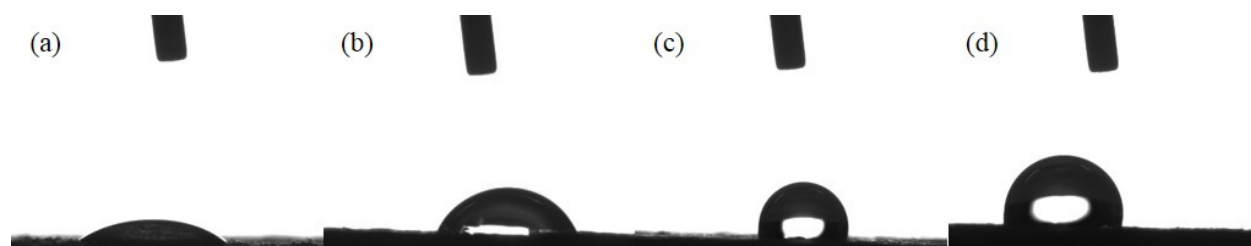
FIGURA 4: Gotas obtidas para cada tratamento; (a) sem temperatura; (b) 160°C; (c) 180°C; (d) 200°C.

FIGURE 4: Drops obtained for each treatment; (a) without heat treatment; (b) 160 ° C; (c) 180 ° C; (d) 200 ° C.

O valor do ângulo de gota para o tratamento T0 foi cerca de 45,72% menor se comparado ao tratamento T160 e 58,49% menor se comparado ao tratamento T200, mostrando que a penetração e a fluidez da gota sobre a superfície sem tratamento foram maiores. Isso evidencia que a termorretificação diminuiu a penetração e a fluidez da água e de qualquer outra substância hidrofílica. A Figura 4 apresenta as gotas obtidas no goniômetro digital para cada tratamento.

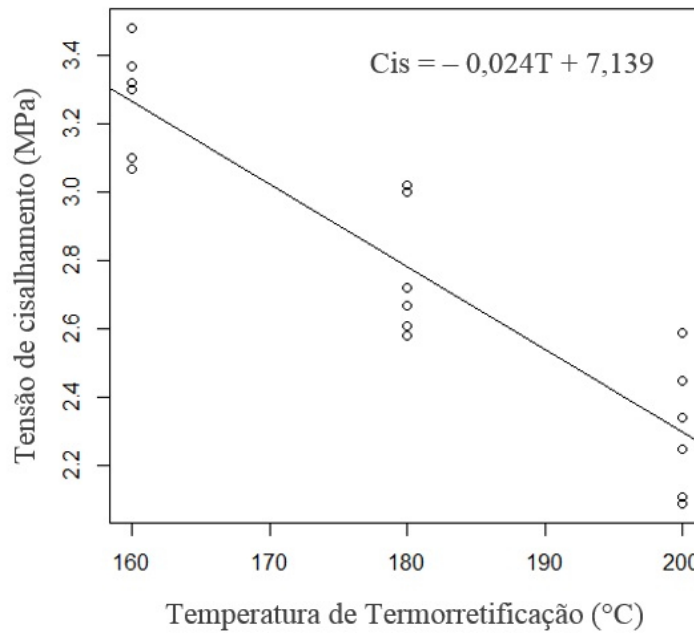
FIGURA 5: Gráfico da regressão linear da tensão de cisalhamento na linha de cola em função da temperatura de termorretificação.

FIGURE 5: Graph of the linear regression of the shear strenght in the bond line as a function of heat treatment temperature.

Através da análise de variância da regressão ($F_{value} = 88,49$; $p-value = 6,39 \times 10^{-8} < 0,05$) pôde-se notar que houve diferença significativa entre os tratamentos. Portanto, o aumento da temperatura de termorretificação causou a diminuição da resistência ao cisalhamento na linha de cola. Isso pode ser justificado pelo fato de também ter ocorrido a diminuição da molhabilidade da superfície, pois ela se tornou mais hidrofóbica, diminuindo a interação entre a superfície da lâmina e o adesivo fenol-formaldeído, que é hidrossolúvel. A Figura 5 apresenta o gráfico da regressão linear, com coeficiente de determinação $R^2 = 0,85$.

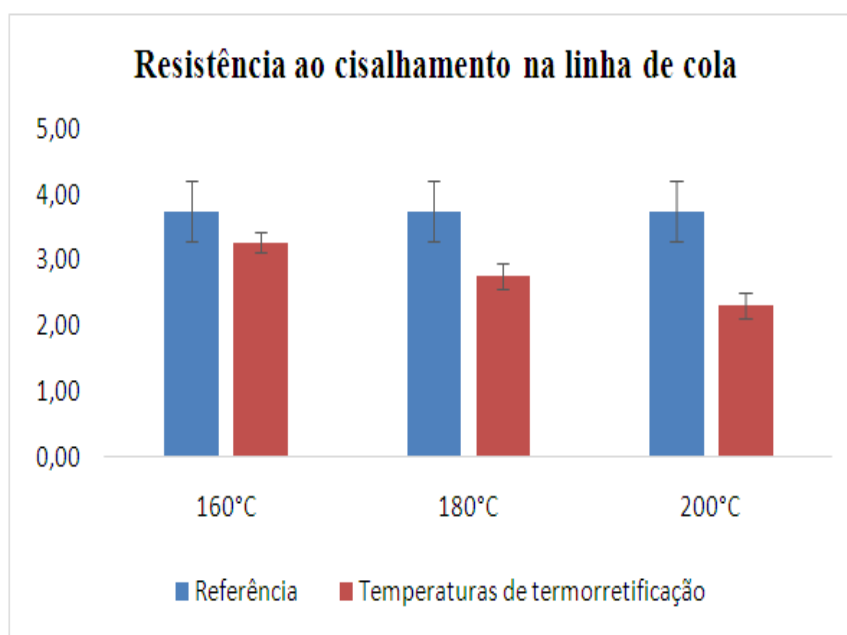
FIGURA 6: Gráfico de comparação entre os valores de resistência ao cisalhamento da linha de cola da referência com as três temperaturas de termorreificação.

FIGURE 6: Comparison graph between the shear strength in the bondline values of the reference and the three heat treatment temperatures.

Pelos resultados obtidos pode-se notar que a termorretificação diminuiu a molhabilidade da superfície e, conseqüentemente, diminuiu a resistência ao cisalhamento na linha de cola do painel de compensado. Contudo, ainda o valor de cisalhamento no tratamento mais intenso T200 é superior ao exigido pela norma ABNT NBR ISSO 12466-2 (2006) que é de 1 MPa. O gráfico da Figura 6 apresenta os valores obtidos de tensão de cisalhamento comparados ao valor de referência.

Pelo gráfico da Figura 6 pode-se notar a queda de resistência das três temperaturas quando comparada ao tratamento T0. A maior diferença ocorreu na temperatura de 200°C, na qual houve a menor qualidade de colagem e menor molhabilidade, ou seja, maior ângulo da gota. Windeisen, Strobel e Wegener (2007) apresentaram em seu estudo, que na termorretificação a 200°C ocorreu uma diminuição de 60% na quantidade de grupos hidroxílicos alifáticos, isso justifica a diminuição de molhabilidade e, conseqüentemente, a diminuição na resistência ao cisalhamento, pois torna a superfície mais hidrofóbica.
