Potentialities of infrared thermography to assess damage in bonding between concrete and GFRP

Potencialidades da termografia infravermelha na avaliação de danos na aderência entre concreto e PRFV

Abstract

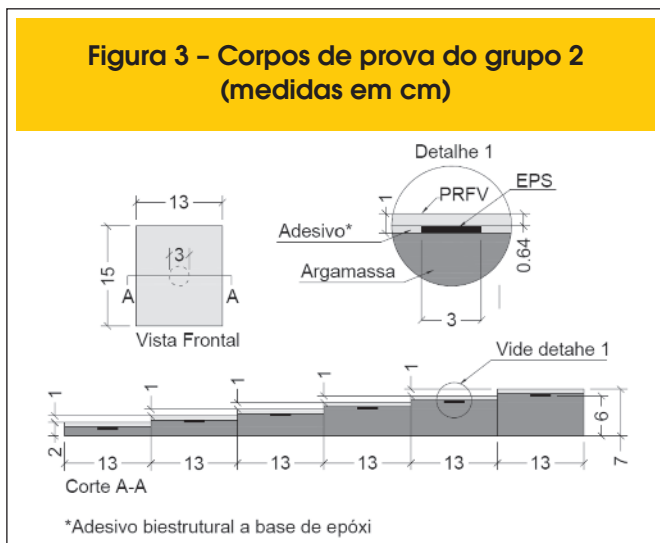
Figura 3 – Corpos de prova do grupo 2 (medidas em cm)

O grupo 2 é formado por 6 corpos de prova de argamassa com dimensões em planta de 15,0 x 13,0 cm, porém com diferentes espessuras: 7, 6, 5, 4, 3 e 2 cm. Em cada um deles foi colada uma chapa de PRFV de 15 x 13 cm e 0,635 cm de espessura em cuja interface foi inserido um disco fino de EPS de 3 cm de diâmetro como mostra a Figura 3.

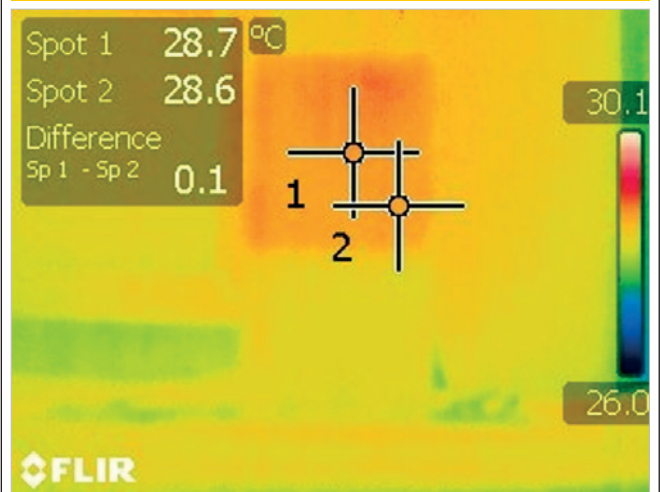
Figura 20 - CP1, grupo 1, aderência completa, aquecido por lâmpada mista

Neste caso, a diferença de temperatura entre o ponto onde há o dano e o ponto externo a ele é pequena, mas aumenta conforme aumenta o dano na amostra. Além disso, como sua emissão de calor não é muito alta, a imagem do dano perde um pouco de nitidez se comparada às imagens obtidas para as outras fontes de calor estudadas.

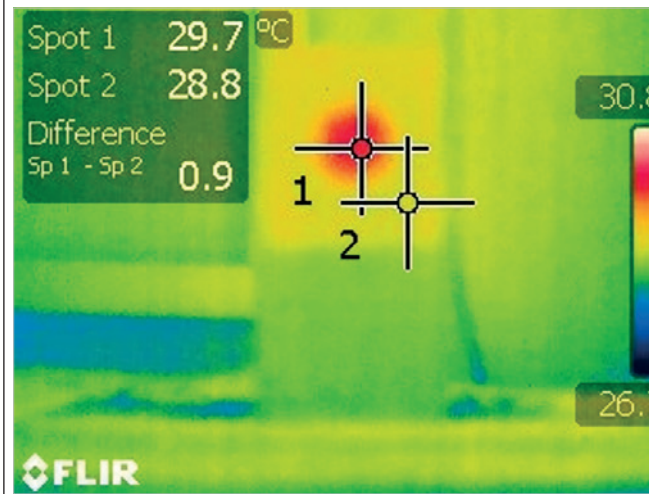
Figura 22 - CP3, grupo 1, EPS D = 6 cm, aquecido por lâmpada mista

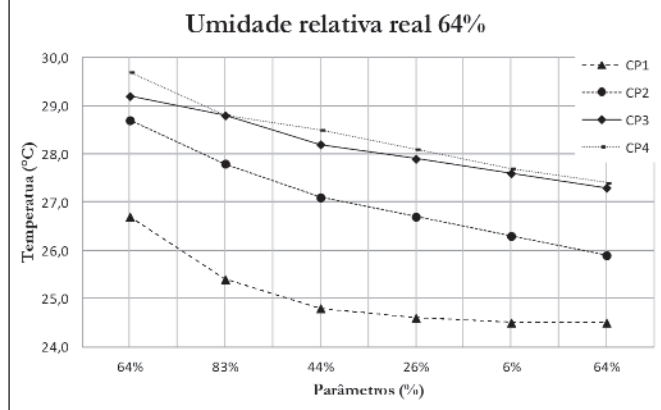
Figura 32 – Gráfico da variação de temperatura no ponto do dano com a alteração do parâmetro de umidade relativa (umidade relativa real de 64%)

As Figuras 32 e 33 mostram as respostas da variação dos parâmetros de umidade relativa e temperatura ambiente, respectivamente. Pode-se observar na Figura 32 que existe uma influência do parâmetro de inserção de temperaturas falsas uma vez que, de acordo com o fenômeno do equilíbrio térmico, era esperado que o ponto da última medição também caísse, no entanto há uma ligeira as-

Porém, a influência do fator umidade relativa do ar, na Figura 33, não demonstra uma anormalidade de decaimento da curva, podendo-se atribuir seu comportamento ao equilíbrio térmico.

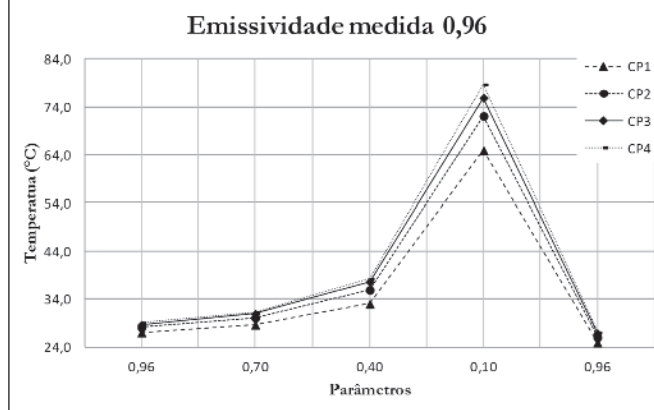
Figura 34 – Gráfico da variação de temperatura no ponto do dano com a alteração do parâmetro de emissividade térmica (emissividade térmica medida 0,96)

A Figura 34 indica com clareza que a variação da emissividade térmica influencia definitivamente na captação da temperatura na imagem infravermelha, aumentando-a significativamente, quanto menor for a emissividade térmica inserida.

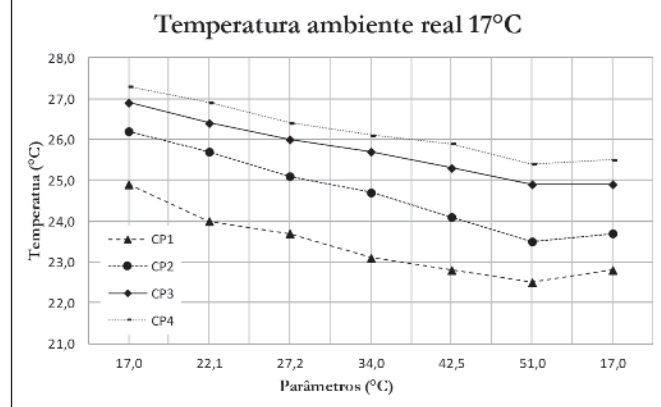
Figura 33 – Gráfico da variação de temperatura no ponto do dano com a alteração da temperatura ambiente (temperatura real de 17°C)

cessão. Nota-se, porém, que é uma elevação de menos de 0,5°C após a inserção de valores bem acima do real. Assim, conclui-se que a inserção de falsa temperatura ambiental para avaliar danos pode demonstrar valores ligeiramente abaixo do real.
