# Propriedades Mecânicas de Epóxis Utilizadas no Recobrimento Interno de Oleodutos e Gasodutos

Marysilvia Ferreira, Sérgio S. Camargo Jr., Bruno M. Barbosa, Ricardo V. B. Gomes  
COPPE, UFRJ

## Mechanical Properties of Epoxy for Internal Coatings of Pipelines

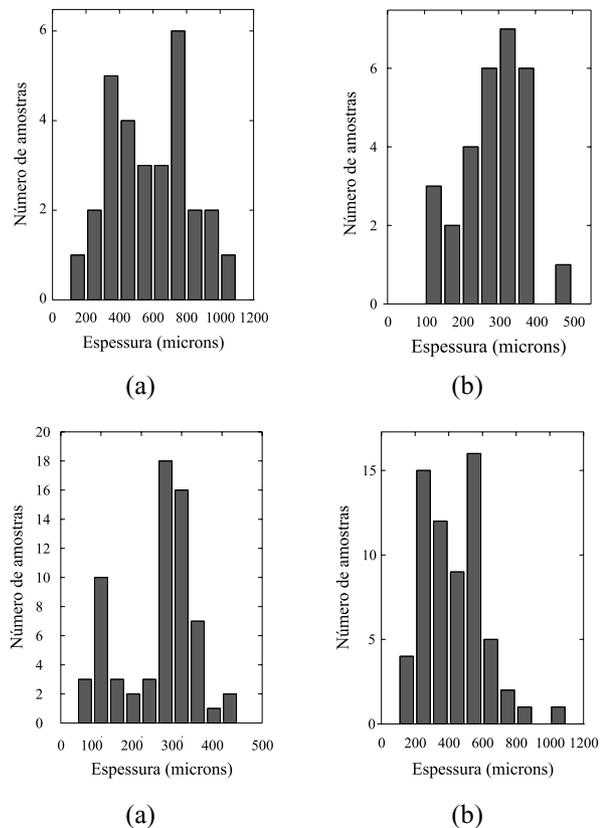
**Figura 1.** Distribuição das espessuras das amostras utilizadas neste trabalho: a) SS, b) CS1, c) CS2 d) SF.

A Figura 1 mostra os histogramas relativos à distribuição de espessuras das amostras testados (Figura 1(a) - SS, 1(b) - CS1, 1(c) - CS2 e 1(d) - SF). Nos casos das tintas CS1 e CS2 pode-se observar um grande número de valores de espessura da ordem de 300 µm, valor este normalmente indicado como ótimo para utilização de tais recobrimentos. No caso das tintas SS e SF observou-se uma maior distribuição de espessuras, com máximos em torno de 300 µm e em valores mais altos, na faixa de 500 a 800 µm, aproximadamente. Como o controle de espessura em um processo de aplicação *in situ* não garante uniformidade, principalmente em processos de recuperação onde o substrato está sujeito a alterações de superfície com presença de depressões, *pits* e etc., que podem favorecer o acúmulo de material protetor, as

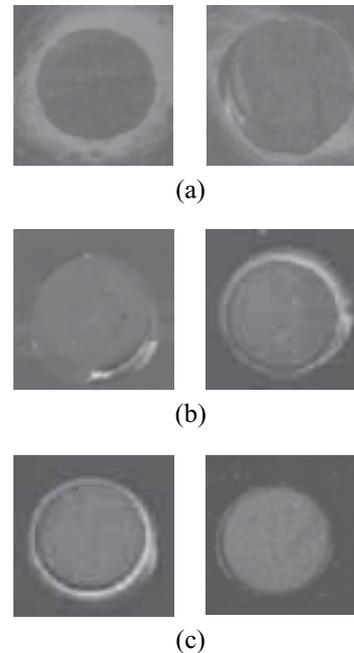
**Figura 2.** Resultados dos ensaios de adesão realizados sobre as tintas SF (a), CS1 (b) e CS2 (c).

Após a realização dos testes, a região responsável pela falha de adesão foi avaliada por meio de investigação microscópica. Observou-se que no caso do preparo de superfície SA2½ as tintas apresentaram comportamentos equivalentes com excelentes valores de adesividade. Os valores apresentados na Tabela 1 indicam o limite de resolução do equipamento para o ensaio, ou seja, o valor designa na verdade a energia de adesão entre o adesivo e o pino de teste e não entre o recobrimento substrato. Desta forma a energia de adesão recobrimento-substrato é superior ao valor apresentado na Tabela. Para as superfícies que sofreram tratamento ST3, os valores de adesão são de forma geral, mais baixos. No caso da tinta SF a falha predominante é do tipo adesiva, em praticamente 100% da área ensaiada, como mostrado na figura 2a. A tinta SS apresenta diferentes percentuais de falha adesiva/coesiva e valores de adesão bastante altos. Comparativamente às outras tintas, esta foi a que apresentou o maior valor médio de adesão. A tinta CS1, por outro lado, apresentou o mecanismo de falha coesiva em todos os testes realizados, com o valor de adesão que também pode ser considerado bastante alto (figura 2b). Finalmente, no caso da tinta CS2 observou-se, de forma semelhante ao da tinta SS, um percentual variável de falha adesiva (figura 2c) com, no entanto, um valor médio de aderência cerca de 25% abaixo daquela tinta. As fotos referentes ao ensaio da tinta SS não estão mostrados devido a falta de contraste, visto que a tinta tem coloração branca.

diferentes percentuais de falha adesiva/coesiva, a ligeira variação observada no valor médio da adesão das diferentes tintas e as variações observadas de amostra para amostra recobertas com um mesmo tipo de tinta, podem ser atribuídos à pouca uniformidade e reprodutibilidade deste tipo de acabamento superficial. Há que se considerar ainda na interpretação destes resultados, que o acabamento superficial ST3 representa uma condição bastante desfavorável para a aplicação de recobrimentos epóxi, inferior ao esperado na aplicação *in situ*. A tinta SF, por outro lado, se distingue das demais por um baixo valor de adesão e um mecanismo de falha quase que exclusivamente adesivo, indesejado para o tipo de aplicação pretendida.

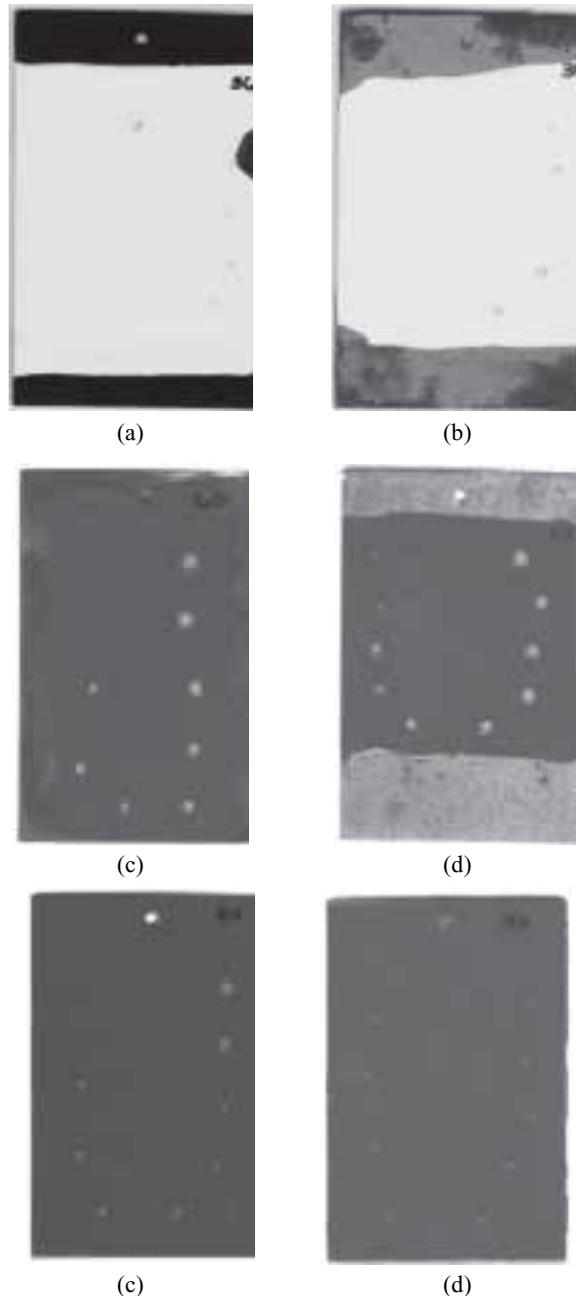
**Figura 3.** Resultados dos testes de impacto para as amostras SS (a, b), CS1 (c, d) e CS2 (e, f), com tratamento superficial ST3 (coluna da esquerda) e SA2 ½ (coluna da direita). As cargas (em Joules) utilizadas em cada impacto variaram de 1 a 10 a contar do canto superior esquerdo das amostras

Testes de impacto foram realizados de acordo com a metodologia indicada na norma: cada amostra foi submetida a 10 impactos de energia crescente, iniciando-se com 1 J até 10 J, em intervalos de 1 J. As marcas resultantes dos impactos realizados com cargas crescentes, podem ser vistas ao redor das amostras em sentido horário, iniciando no canto inferior esquerdo.

Os resultados típicos dos testes de impacto realizados nas amostras das diferentes procedências estão apresentados na Figura 3. Conforme pode-se observar, as tintas SS, CS1 e CS2 apresentaram excelentes resultados quando submetidas a impactos de até 10J, tanto nas amostras aplicadas sobre substratos com tratamento superficial SA2½ quanto ST3, sem diferença perceptível. Deve-se observar, no entanto, que as marcas de impacto sobre as amostras CS2 são pouco visíveis devido à pequena espessura do recobrimento. No caso das amostras CS1 e SS estas marcas são mais visíveis, embora as tintas ainda resistam excepcionalmente bem aos impactos. Em todos os três casos, as cargas críticas médias para exposição do substrato se situam na faixa de 3 a 5 J. De acordo com a norma API RP5L7 a exposição do substrato não deve ocorrer para cargas inferiores a 1,7J.

No caso das amostras SS foram observadas algumas fraturas tipicamente frágeis, conforme pode-se observar no canto superior direito da Figura 3a, e que está mostrada em detalhe na Figura 4. Este tipo de comportamento pode estar relacionado a um conjunto de fatores desfavoráveis tais como; espessura do recobrimento, tratamento superficial ST3, maior grau de fragilidade do material e alta energia do impacto. No entanto, a correlação entre estas propriedades e sua influência sobre as propriedades mecânicas deste tipo de tinta ainda requer uma investigação mais detalhada

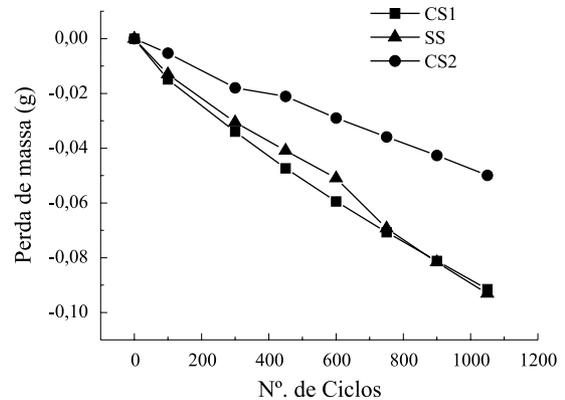
**Figura 6.** Perda de massa resultante dos ensaios de desgaste para os cupons das três diferentes procedências: SS (triângulo), CS1 (quadrado) e CS2 (círculo). A carga utilizada nestes ensaios foi de 1Kg.

Os resultados obtidos para a perda de massa nos ensaios de desgaste estão mostrados nos gráficos da Figura 6. Pode-se observar que o recobrimento CS2 perde menos massa que os outros indicando que este possui uma maior resistência à abrasão. Na Tabela 2 estão apresentados os valores obtidos para a taxa de desgaste. Estes dados estão discriminados de acordo com o tipo de tratamento de superfície empregado no substrato.

Conforme pode-se observar, no caso das tintas SS, CS1 e CS2, a taxa de desgaste não depende de forma apreciável do tipo de tratamento superficial empregado. No caso dos recobrimentos SS a taxa de desgaste da amostra SA2½ é um pouco menor do que a da ST3. Este fato parece ser coerente com a observação do mecanismo de desgaste adesivo nas amostras testadas, uma vez que a aderência dos recobrimentos

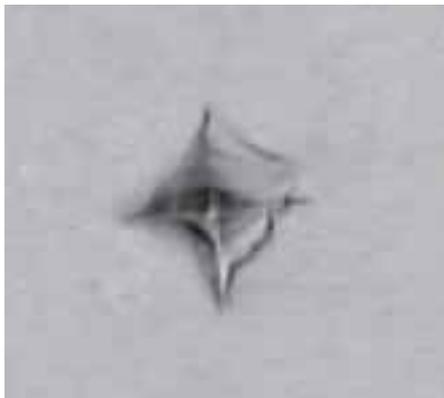
**Figura 7.** Indentação Vickers realizada sobre amostras SF, demonstrando o aparecimento de trincas.

dureza praticamente idênticos, compatíveis com o de tinta epóxi plenamente curada. A tinta SF possui um valor de dureza bastante mais alto. Uma particularidade observada com relação as indentações realizadas sobre as amostras SF é o fato de que um exame cuidadoso ao microscópio ótico evidencia o aparecimento de pequenas trincas como ilustrado na Figura 7. Isto indica que as propriedades mecânicas deste tipo de recobrimento não são muito adequadas ao tipo de aplicação pretendida, apesar de sua dureza ser bastante alta, pois demonstram um alto grau de fragilidade. Este resultado está de acordo com resultados obtidos previamente em testes de impacto<sup>[7]</sup>. Nas demais tintas este comportamento não foi observado.
