ACESSIBILIDADE EM AMBIENTE UNIVERSITÁRIO: IDENTIFICAÇÃO DE BARREIRAS ARQUITETÔNICAS NO CAMPUS DA USP DE BAURU¹
ACCESSIBILITY IN THE UNIVERSITY ENVIRONMENT: IDENTIFICATION OF ARCHITECTURAL BARRIERS IN THE USP CAMPUS OF BAURU

Dionísia Aparecida Cusin LAMÔNICA²
Pedro ARAÚJO-FILHO³
Simone Berriel Joaquim SIMOMELLI⁴
Vera Lúcia Santos Butiquiol CAETANO⁵
Márcia Regina Rodrigues REGINA⁶
Denise Maria REGIANI⁷

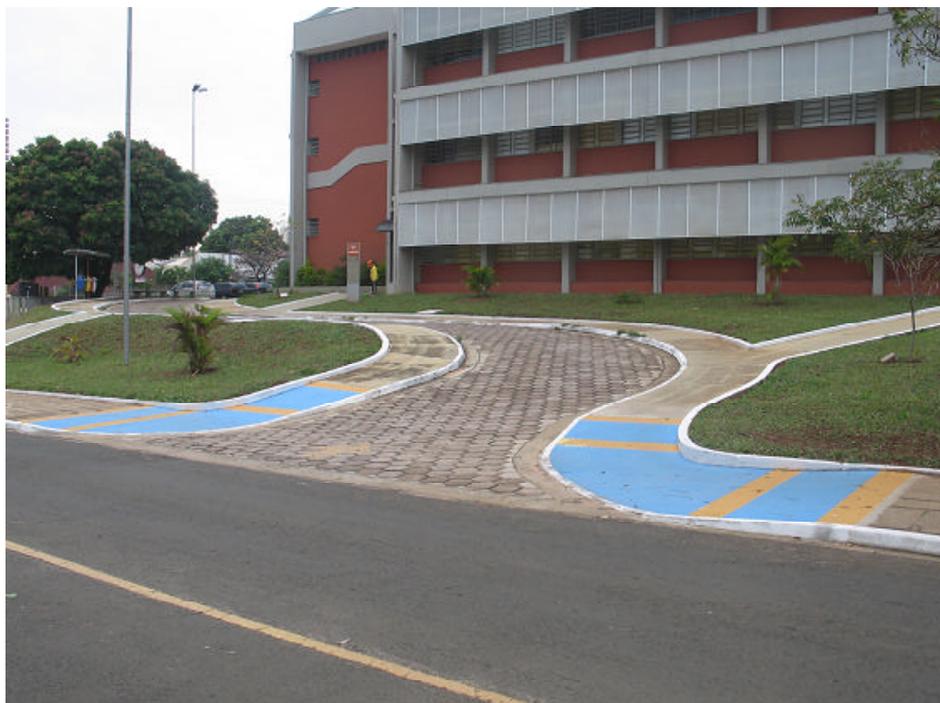
O Campus possui uma rua central, asfaltada, e, ao longo de seu calçamento foram executados, em 19 pontos, rebaixamentos de guias, somando 115 m², delimitando um trajeto possível de ser transposto por cadeirante e/ou deficiente visual. Os rebaixamentos de guias foram executados com linhas de piso tátil, pintados com tinta especial em cores contrastantes com a cor da rampa, conforme mostrado na Figura 1. Os pisos táteis instalados nas rampas foram confeccionados pela Prefeitura da Cidade Universitária da USP. Funcionam como sinalização de alerta, possuem dimensão de 30cm x 35cm, em consonância com a NBR 9050 (2004), atendendo as especificações referentes às dimensões e localizações. Os pisos táteis foram instalados, na faixa inferior, a 0,40m da face externa da guia, e na faixa superior, no plano, imediatamente após o final da rampa. A execução das intervenções foi realizada pelos funcionários da Divisão de Infra-estrutura da PCAB. Estas modificações asseguraram circulação livre de obstáculos e facilitaram a identificação de transição de superfície, conforme previsto nas normas técnicas (ABNT, 2004)

Figura 1 - Guias rebaixadas.

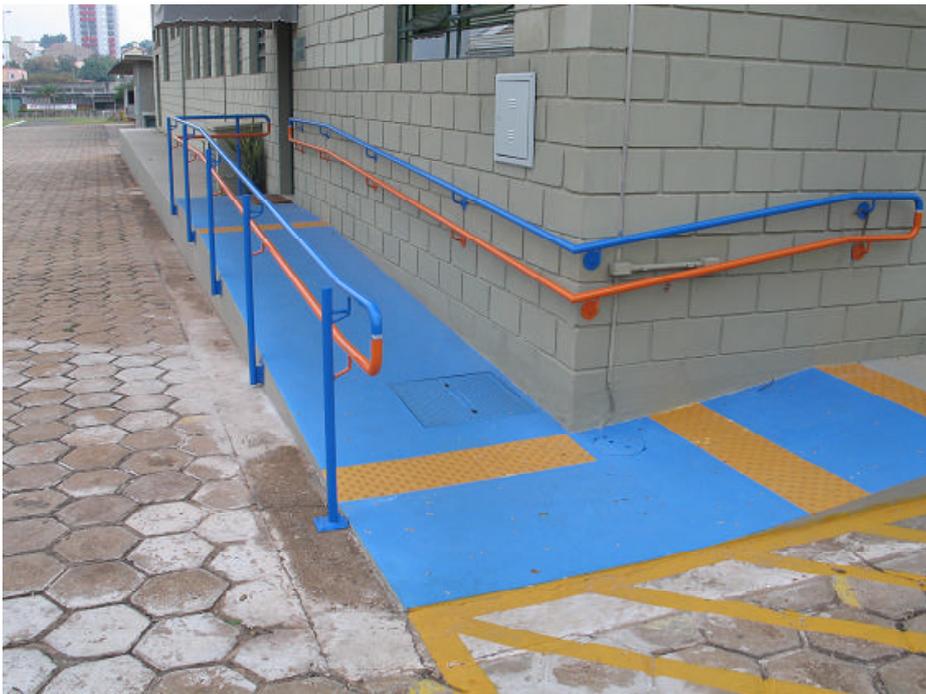
As rampas foram executadas (Figura 2) seguindo as especificações do Informativo Técnico USP Legal n. 12 (2002), em concordância a NBR 9050 (2004):

- ◆ Largura mínima de 1,20m; com corrimão;
- ◆ Patamares no início e final de cada segmento de rampa, com no mínimo 1,20m de comprimento no sentido do movimento;
- ◆ Piso tátil para sinalização, com largura de 0,30m, instalado a 0,28m antes do início e a 0,28m após o término de cada segmento de rampa;
- ◆ Inclinação igual ou inferior a 8,33%.

Figura 2 - Rampas e guias rebaixadas

Foram executadas rampas em 8 pontos: acesso aos prédios da Reprografia, Restaurante (em 2 pontos), Setor de Manutenção, PAB Banespa, PAB Nossa Caixa, Triagem, Urgência Odontológica e acesso ao banheiro do Anfiteatro da Odontopediatria.
