MONITORAMENTO DE PROBLEMAS COM PLANTAS AQUÁTICAS E CARACTERIZAÇÃO DA QUALIDADE DE ÁGUA E SEDIMENTO NA UHE MOGI-GUAÇU¹

Monitoring Problems with Aquatic Plants and Characterization of Water and Sediment Quality at UHE Mogi-Guaçu

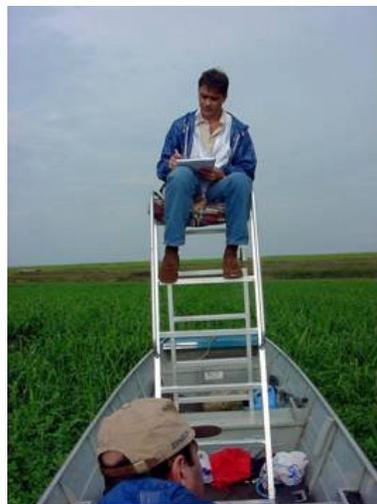
Figura 2 - Elevação do avaliador durante o monitoramento de plantas aquáticas.

espécies possível, estimando-se, visualmente, a área ocupada por plantas em cada ponto avaliado, além da participação de cada espécie na biomassa total encontrada. A correlação entre esses fatores possibilitou o desenvolvimento de um índice de valor de importância para cada espécie no reservatório. Para facilitar a observação das massas de plantas, foi necessária a elevação do assento do avaliador no barco (Figura 2).

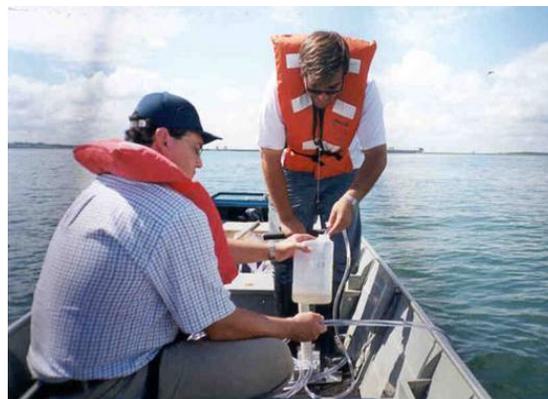
Figura 3 - Sistema com mangueira utilizada para coleta de amostra de água.

As amostras de água foram coletadas com o uso de coletores de fluxo contínuo; a água era succionada através de uma mangueira de borracha e liberada dentro de garrafas plásticas, para amostragem (Figura 3). A coleta de sedimento foi feita com auxílio de uma draga manual (Figura 4), para coleta de solo em profundidade (coletor de Petersen, usado para amostragem de comunidade bentônica).

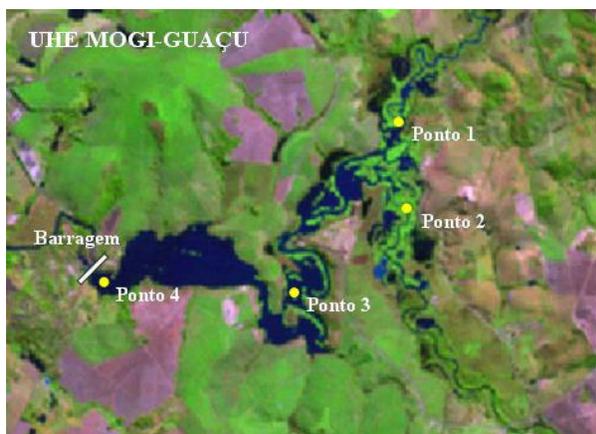
Figura 1 - Imagem de satélite com a localização dos pontos na UHE Mogi-Guaçu.

O monitoramento de problemas com plantas aquáticas e a caracterização da qualidade de água e sedimento foram iniciados com a aquisição de uma imagem de satélite ETM+/Landsat, de 6 de junho de 2001. Com a utilização desta imagem, foram alocados os pontos de amostragem de água e sedimento (Figura 1). Foram selecionados quatro pontos no reservatório da UHE Mogi-Guaçu, sendo os pontos 1, 2 e 3 coletados em superfície e o ponto 4 coletado em três profundidades (superfície, meio e fundo da seção). As campanhas de amostragem de água e sedimento foram realizadas em três épocas diferentes: 17 de julho de 2001 (estação seca), 8 de novembro de 2001 (início da estação chuvosa) e 14 de março de 2002 (final da estação chuvosa). Foram coletadas, no total, 18 amostras de água (seis amostras por época de coleta) e 12 amostras de sedimento (quatro amostras por época de coleta) para caracterização do ambiente de ocorrência das plantas aquáticas.

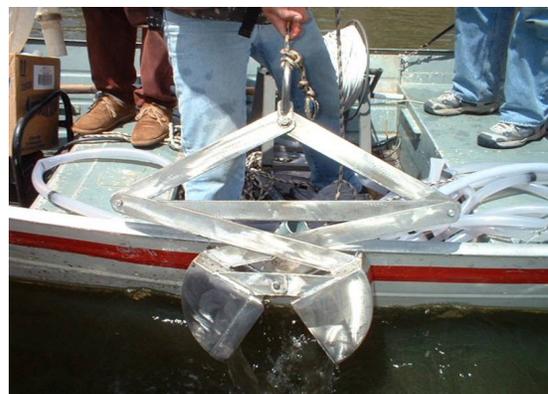
Figura 4 - Draga tipo Petersen, utilizada para coleta de amostra de sedimento.

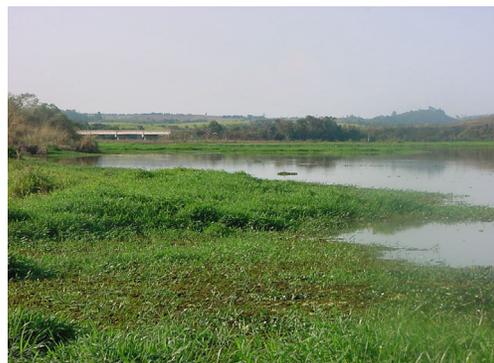
agressiva, com alto nível competitivo e excelente adaptação em terreno de alta umidade, principalmente as margens de corpos hídricos (Kissmann, 1997). Esta mesma espécie é uma das principais infestantes dos reservatórios de Barra Bonita, Bariri, Ibitinga e Promissão (Carvalho et al., 2003; Cavenaghi et al., 2003). Nas Figuras 5 e 6 são apresentadas cenas representativas das infestações observadas no reservatório durante o levantamento.

Figura 5 - Infestação com plantas marginais (*Brachiaria subquadripata*).

A grande infestação observada, principalmente de plantas marginais, está associada ao processo de sedimentação que ocorre no reservatório, que poderá ser amenizado com o controle das plantas e a conservação da bacia a montante do reservatório.

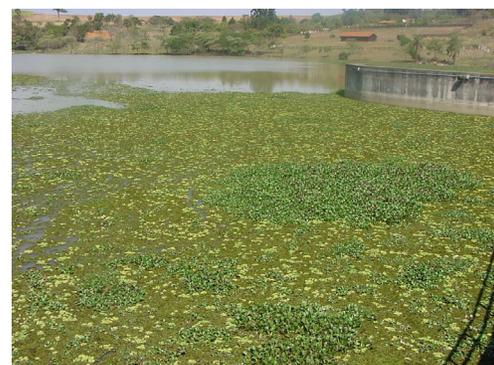
Figura 6 - Infestação com plantas flutuantes (*Pistia stratiotes*, *Eichornia crassipes* e *Salvinia auriculata*).
