Desenhos setecentistas na Sé de Belém

Jussara da Silveira Derenji¹

RESUMO: Analisando um nicho e desenhos ao seu redor encontrados na restauração, concluída no ano de 2009, da Catedral de Belém (1748-1782), o artigo se ocupa das relações de trabalho artístico na região Norte durante o período colonial. O anonimato das profissões menos valorizadas, como entalhadores, pintores e escultores, exercidas por índios, negros e mestiços, contrasta com a documentação abundante reservada aos grandes nomes do período, a quem, de maneira genérica, é atribuída a autoria das obras. O artigo acompanha a trajetória do arquiteto régio Antonio Landi (1713-1791) e, através das obras dessa igreja, observa as mudanças técnicas e sociais do período de sua construção.

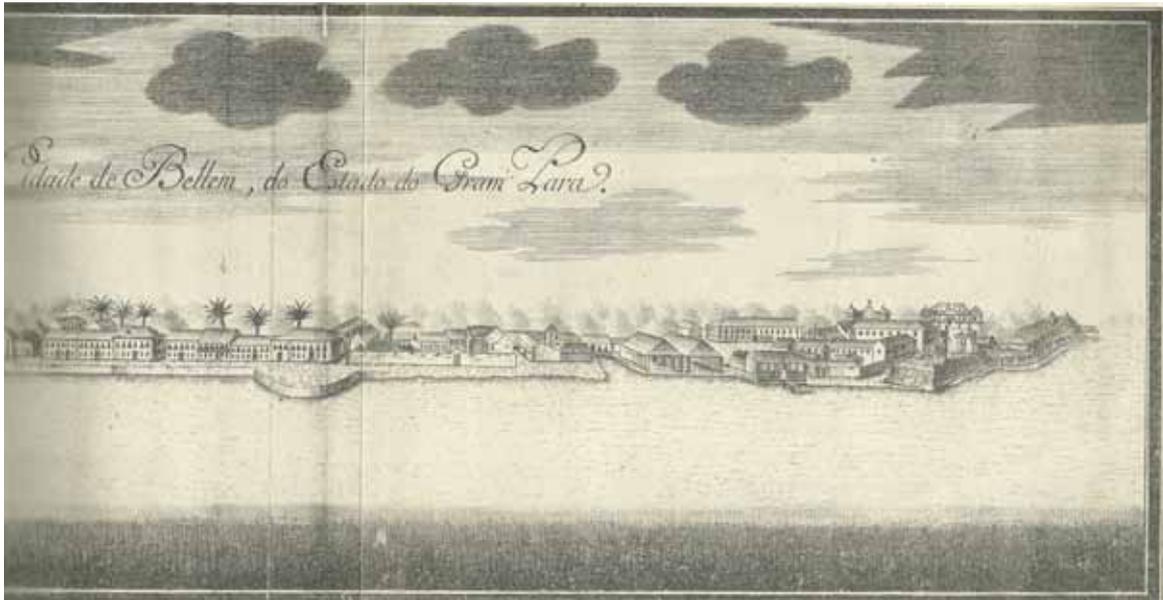
Figura 1 — João Schwebell. Detalhe da vista da cidade de Belém do Grão Pará, 1753, desenho a pena, Biblioteca Nacional, Rio de Janeiro. Na extrema direita aparece a fachada da Sé, em construção.

Uma fonte importante para a análise do estado da construção em 1753 está nas vistas desenhadas por João André Schwebel⁶. Numa delas, datada desse ano e conservada na Biblioteca Nacional, a igreja aparece de forma clara, podendo ser vistas as duas torres baixas, na mesma altura de um frontão inacabado onde se esboça o nicho central (Figura 1).

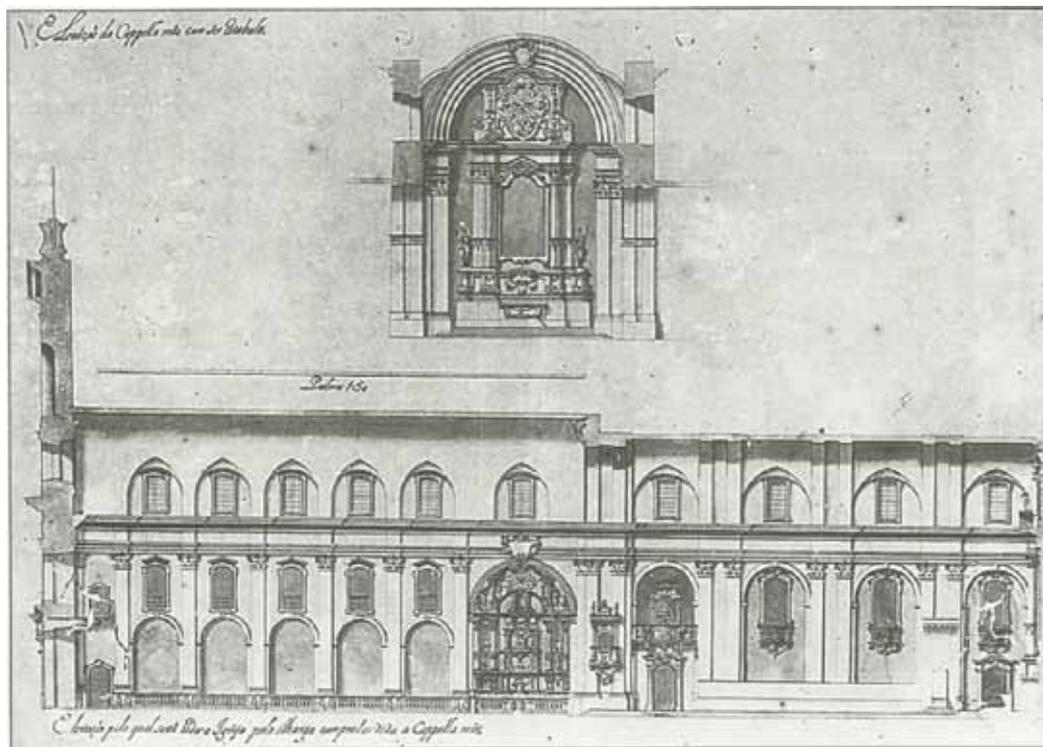
Figura 2 — Antonio José Landi (atribuição). Corte e retábulo-mor da Sé de Belém, desenho a pena aquarelados. Biblioteca Nacional, Rio de Janeiro.

Mais dois anos seriam necessários para fechar a abóbada e, no fim de 1755, o bispo anunciava a inauguração do prédio para o Natal. O mestre das obras Manuel da Maia confirmava que as torres e a fachada não estavam rematadas. No interior, consoante Mendonça, “o culto processava-se no cruzeiro do templo uma vez que a *construção da capela mor fora adiada*”⁷. Segundo a mesma autora, os recursos continuavam insuficientes, mas, em 1759, já se executavam trabalhos na capela-mor. Nesse ano, o bispo enviou uma nova planta da Sé à Corte. É nesta fase que se comprova o início da atuação do arquiteto italiano Antonio Landi⁸, na igreja. Os desenhos enviados são a planta e detalhes da decoração interior: “o guarda vento da nave, os retábulos das capelas, o púlpito e o órgão, riscados por Landi” deveriam dar ao bispado a “glória de ter a Sé mais nobre e sumptuosa da América”⁹ (Figura 2).

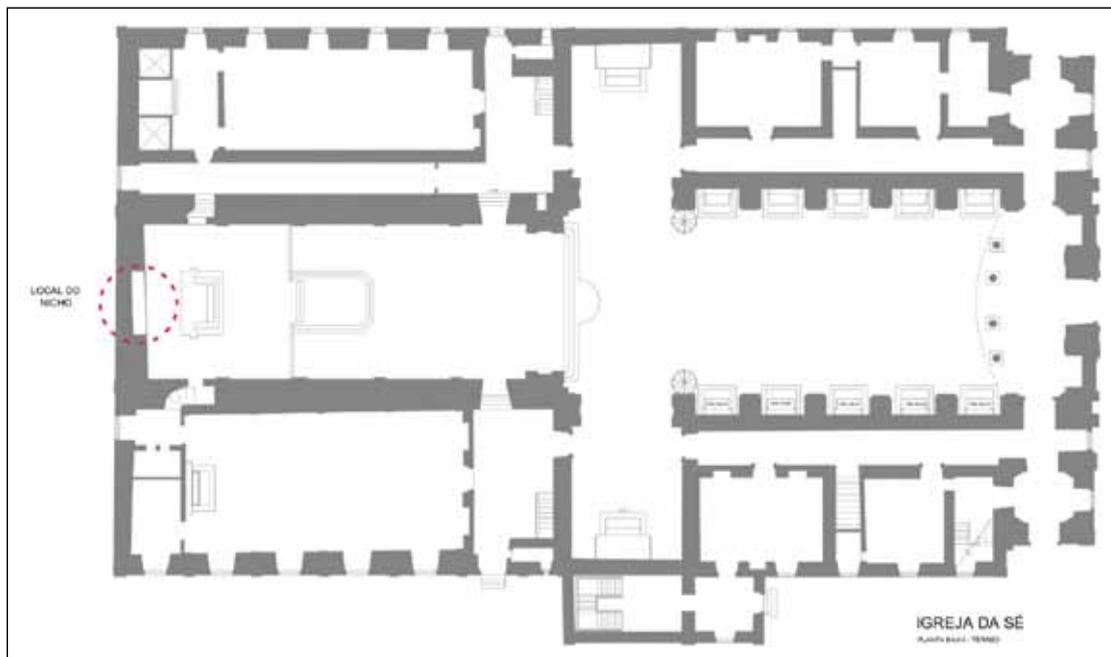
Figura 4 – Planta da Sé de Belém, com marcação da posição do nicho. Arquivo da autora.

Em sua trajetória de ermida a capela, de matriz a catedral, de igreja setecentista ao eclétismo das reformas do século XIX, a restauração mais extensa que a Sé de Belém conheceu foi concluída em setembro de 2009¹³. E, se nela muitas hipóteses foram comprovadas, outras indefinições surgiram (Figura 3). O nicho descoberto na capela-mor é, sem dúvida, a maior delas. É nesse nicho inesperado e inusitado, e nos desenhos existentes em seu entorno imediato, que estamos interessados. A oportunidade de observar as pinturas e o nicho sobre o altar-mor foi única, pois, após a reabertura do templo, o vão ficou, como desde o século XIX¹⁴, encoberto por uma pintura semicircular que representa a *Natividade*¹⁵ (Figuras 4 e 5).

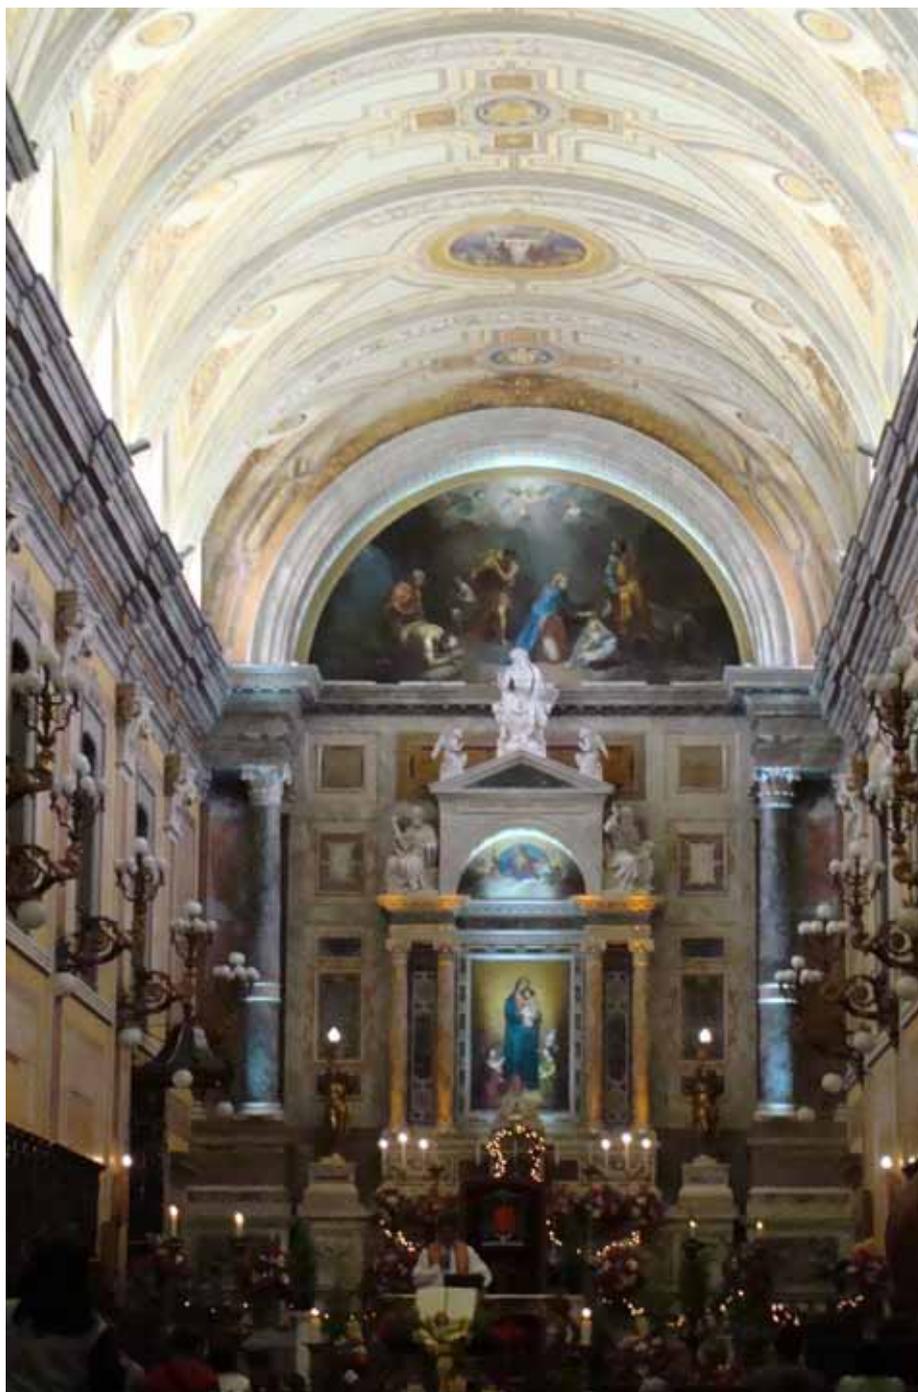
Figura 5 — Nave da Sé de Belém com a configuração atual. O nicho localiza-se atrás da tela semicircular no extremo superior da foto. Fotografia de Jussara Derenji, 2011.

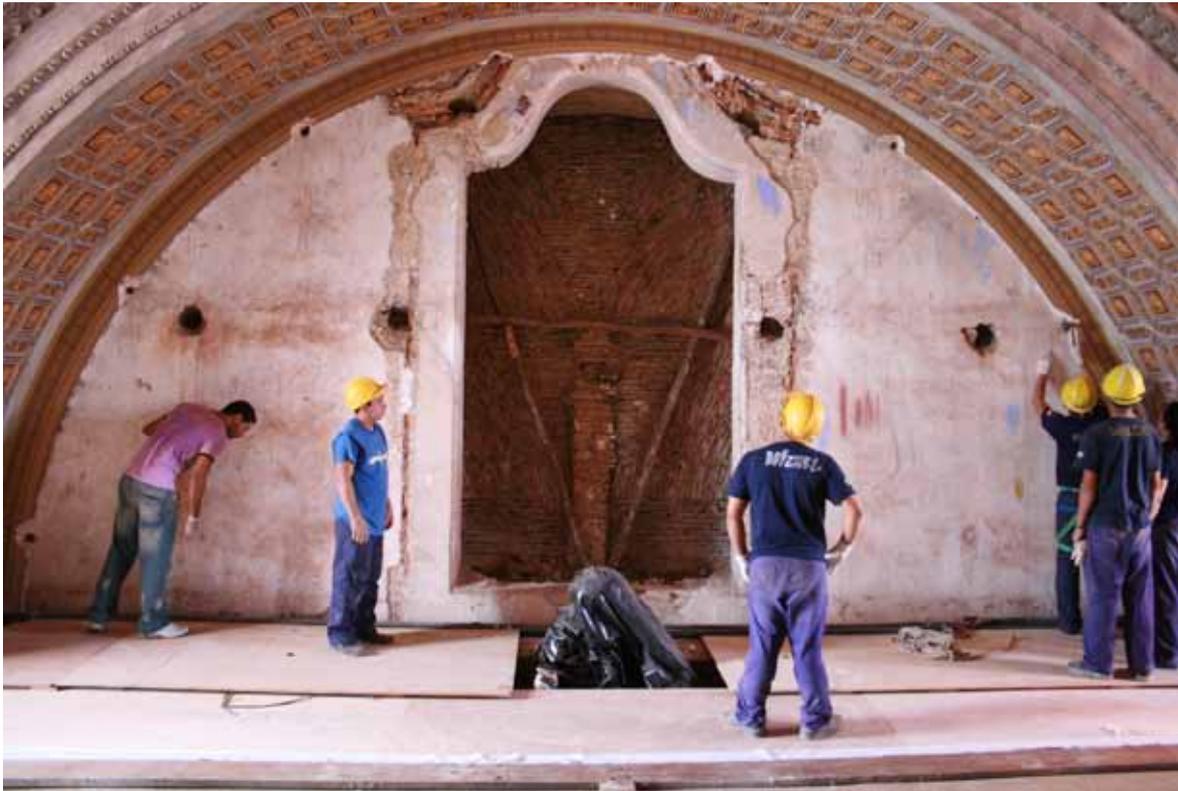
Figura 6 – Nicho localizado durante as obras de restauração iniciadas em 2009. Fotografia cedida pela empresa Construtora Link da Amazônia.

Na restauração, ao retirar essa tela situada no ponto mais alto da parede de fundo da capela-mor, verificou-se existir um nicho ao qual nenhuma das fontes até então conhecidas fazia referência. Bastante profundo, e alto o suficiente para conter uma imagem maior que o tamanho natural, ele teve seus ornamentos arrancados para tornar plana a parede de fundo e, possivelmente, receber a tela citada. Na parte externa do nicho ficaram as marcas do elaborado desenho da moldura arrancada (Figuras 6, 7 e 8).

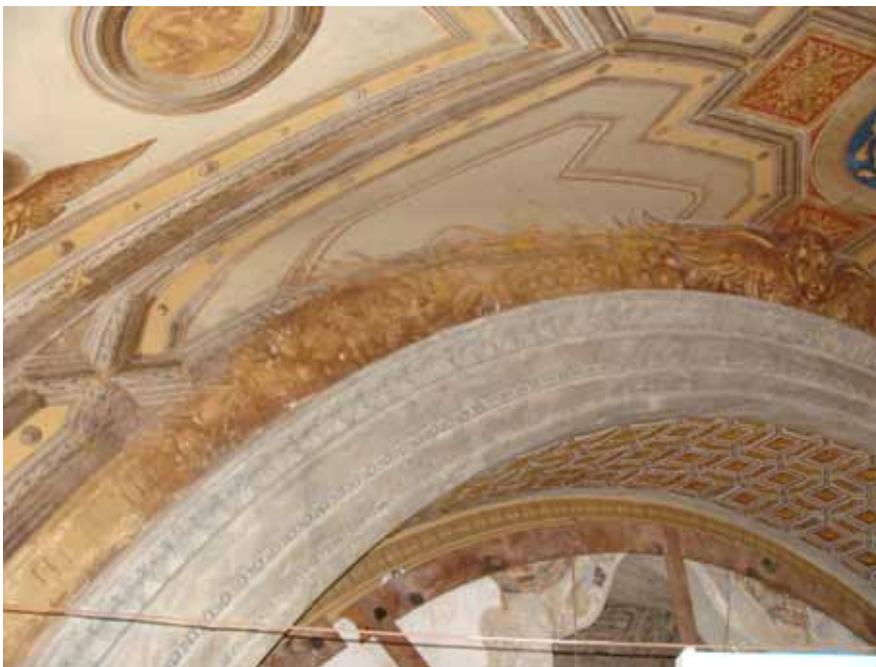
Figura 7 – Detalhe da capela-mor da Sé de Belém. Fotografia de Jussara Derenji, 2011. É possível perceber que houve o encobrimento da parte superior do nicho do século XVIII, provavelmente no período em que foi executada a decoração da catedral por artistas italianos no fim do século XIX.

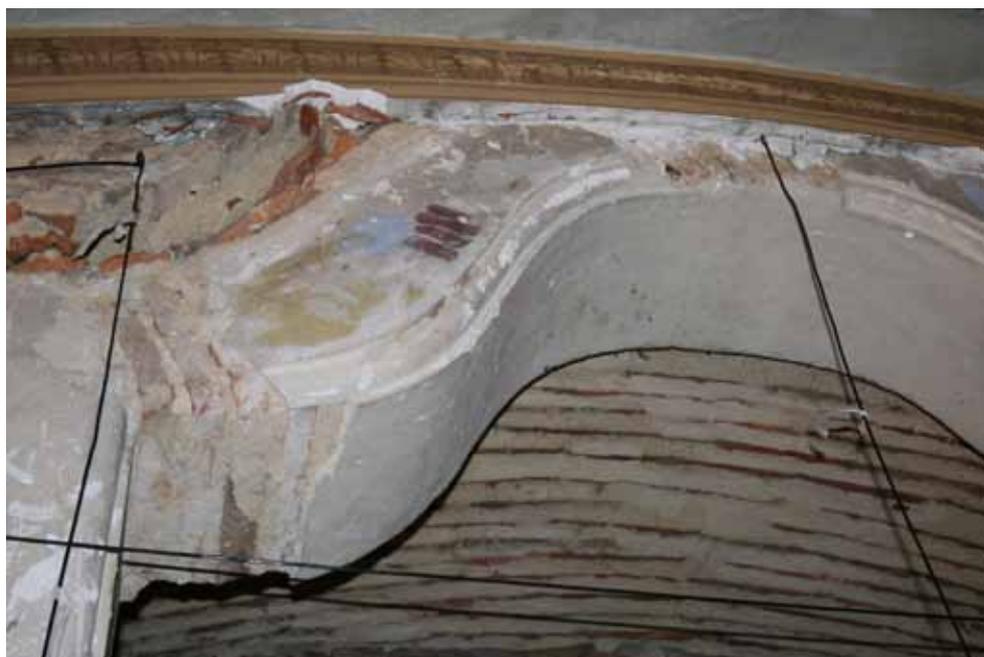
Figura 8 – Detalhe do nicho. Fotografia de Jussara Derenji, 2009, cedida pela Link da Amazônia.

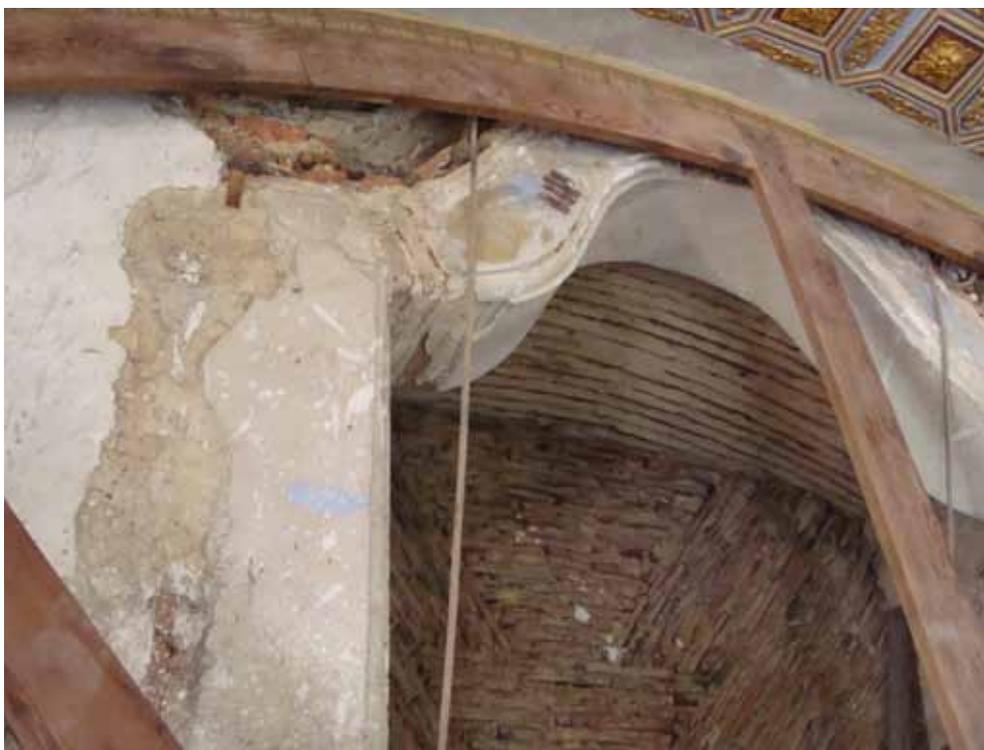
Figura 9 – Detalhe interno do nicho, no qual se percebe o desenho da tijoleira que compõe o seu fundo e sua abóbada. Fotografia de Jussara Derenji, 2009.

Se nada se sabia dele, mais intrigante ainda era a existência, na mesma parede de fundo, de vários grafites (se assim os podemos chamar) – desenhos de detalhes arquitetônicos, animais e esboços de figuras; e uma data: 1776. Os desenhos – de traços largos, de forma geral bastante firmes e linhas simples, mas sem relação com o entorno – mostram um ou mais desenhistas com alguma habilidade e capacidade de observação; assim como o nicho demonstra um projetista e executores de formação se não erudita, pelo menos capacitada à tarefa empreendida (Figuras 9, 10 e 11).

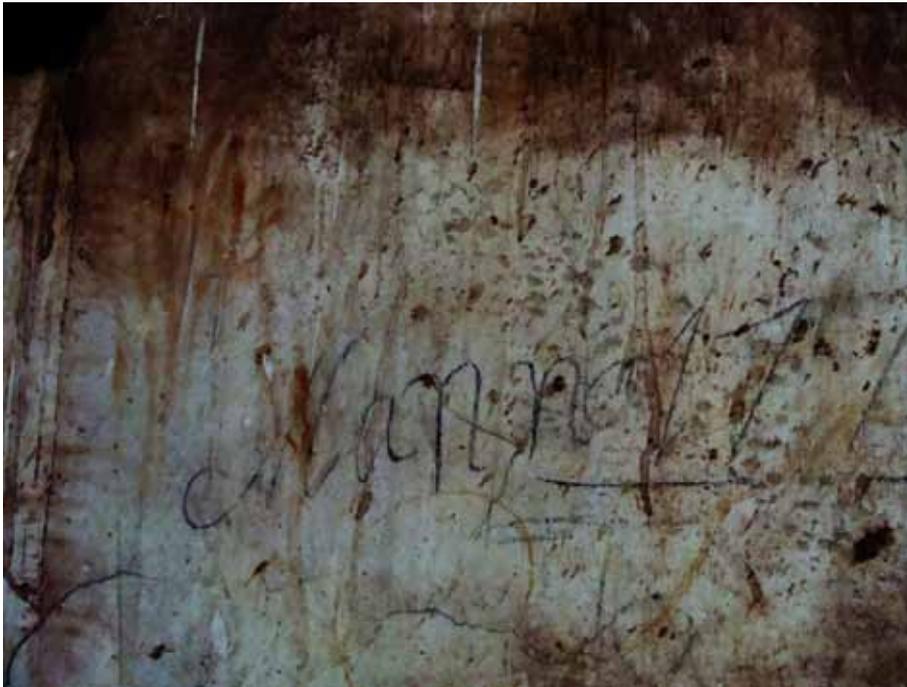
Figura 10 – Desenhos localizados no entorno do nicho. Fotografia de Jussara Derenji, 2009.

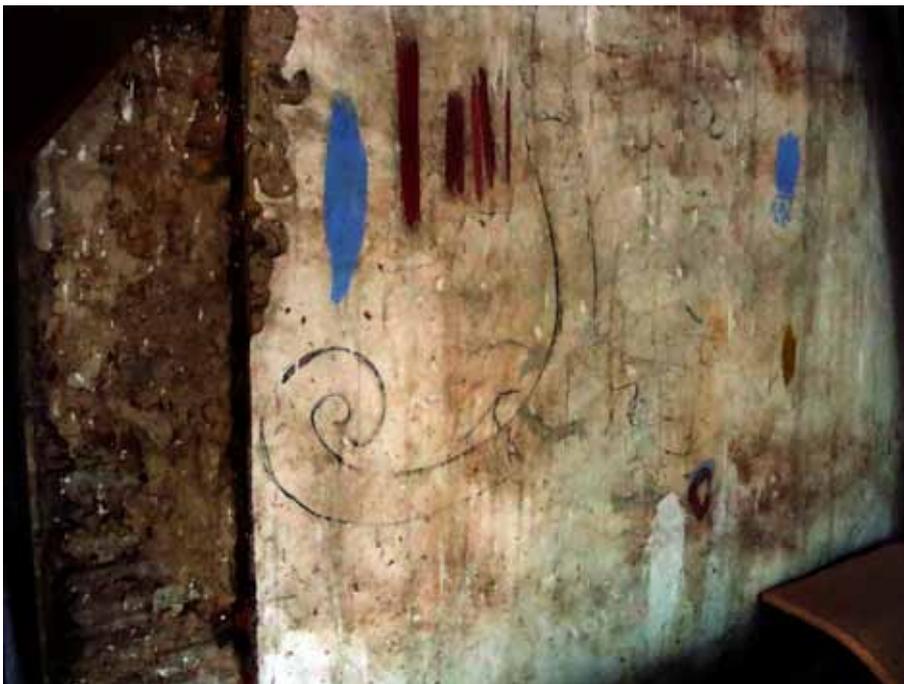
Figura 11 – Desenhos localizados no entorno do nicho. Fotografia de Jussara Derenji, 2009. À esquerda é possível perceber a marca de ornamento arrancado.

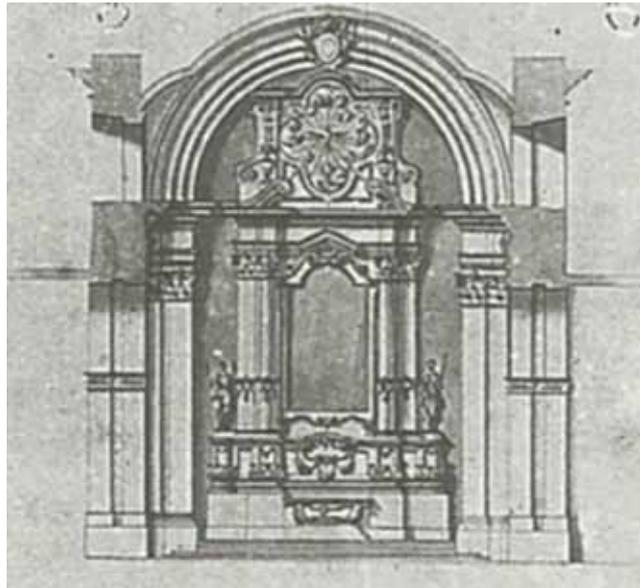
Figura 12 – Desenho para retábulo na Sé, Biblioteca Nacional, Rio de Janeiro. Detalhe da figura 2.

Existem dois conjuntos remanescentes de desenhos para a Sé de Belém. O primeiro deles é o que está preservado na Biblioteca Nacional do Rio de Janeiro e contém uma elevação do altar-mor "com seu retábulo"; o segundo conjunto é o dos desenhos constantes na iconografia reunida por Alexandre Rodrigues Ferreira²¹, com um desenho assinado por Landi – *Retábulo da capela-mor da Igreja catedral da cidade do Pará*. Esses desenhos, no que se refere ao retábulo da capela-mor, ponto de interesse deste texto, mostram que, no primeiro conjunto citado, o embasamento do retábulo tem mesa de altar em forma de urna; logo acima, um corpo central com tela emoldurada, tendo aos lados pares de colunas e ao alto um corpo levemente mais estreito (Figura 12). No tímpano está figurado um resplendor com raios e nuvens, tendo ao centro a pomba do Espírito Santo, motivo recorrente nos desenhos do arquiteto Landi. Nas laterais do corpo central estão grandes figuras alegóricas. Mendonça salienta, porém, que o projeto executado não foi esse e, sim, o que faz parte da iconografia reunida por Alexandre Rodrigues Ferreira – "o segundo projeto, que veio a ser realizado era de um retábulo de maiores dimensões"²². Diferente do anteriormente citado, tal retábulo ocuparia toda a parede de fundo da igreja, mantendo, todavia, como ponto focal, o grande esplendor com o Espírito Santo. As figuras alegóricas tinham sido transferidas para o nível mais alto, acrescidas de vasos floridos, de guirlandas e de outros detalhes decorativos (Figura 13).

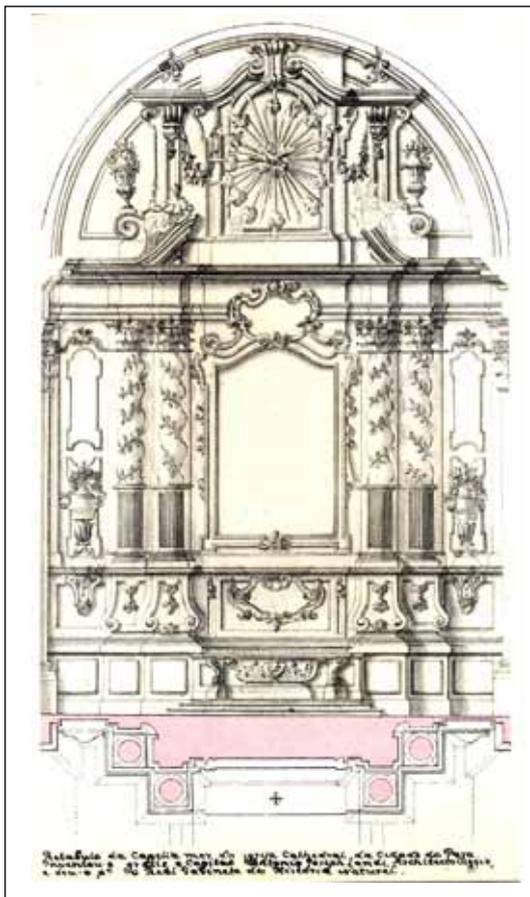
Figura 13 – Retábulo da capela mor da Igreja Catedral da Cidade do Pará. Alexandre Rodrigues Ferreira. Viagem Filosófica. Iconografia, Folha 8.

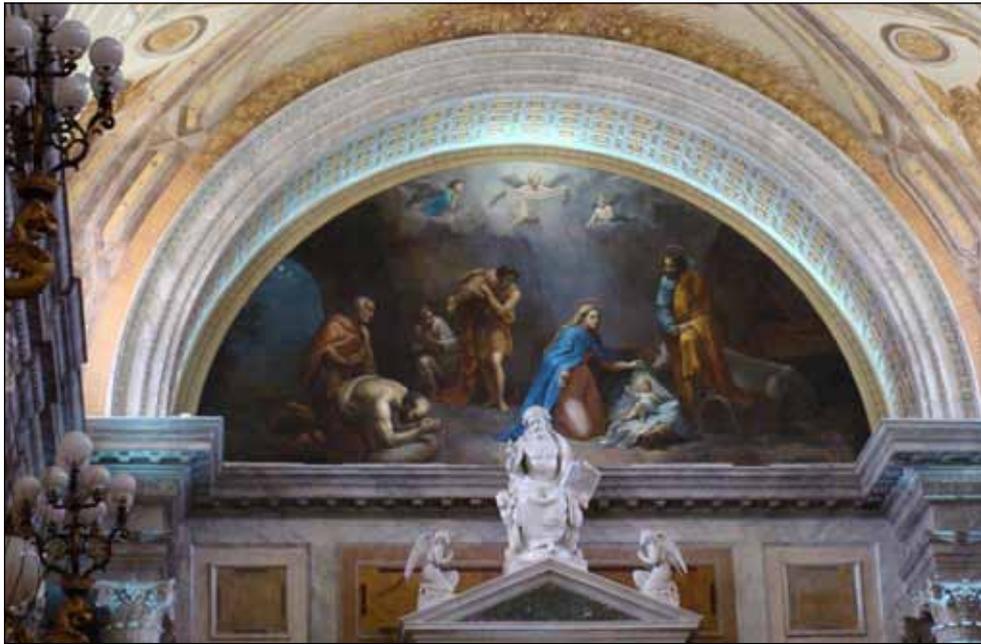
Figura 14 — Detalhe do altar atual. Fotografia de Jussara Derenji, 2011.

Se – mesmo parcialmente encoberto pela farta ornamentação e usado apenas para ressaltar o elemento em forma de raios – o nicho foi integrado à composição, as informações de que dispomos não nos permitem afirmá-lo. Pela descrição de Baena, porém, explica-se um último enigma relacionado aos desenhos: o seu desconhecimento. Por que nunca foram notados? Aceitando-se que o fundo da igreja era todo preenchido pela estrutura em madeira, o próprio retábulo os teria escondido por cem anos, até que, em 1881, foi colocado um novo altar. Esta obra em mármore, encomendada a Luca Carimini pelo bispo Dom Macedo Costa, foi executada na Europa sem que o autor conhecesse o local onde seria inserido. A composição do altar ocupa a parede do fundo, deixando sem tratamento o espaço semicircular onde estavam o nicho e os desenhos de 1776. O projetista também pode ter “esquecido” a parede atrás do altar, o que explicaria a contratação de Antonio Urtis “hábil artista mandado vir da Europa por Dom Macedo Costa a fim de forrar de mármore artificial as paredes da capela-mor da Catedral”³¹. A encomenda da tela *Natividade* ao “sr Lottini”, em 1881, ano em que já se demolia o altar antigo para assentar o novo³², destinava-se, ao que tudo indica, a criar um elemento de continuidade para a parte superior do altar de mármore projetado por Carimini, que não considerara (ou, mais provavelmente, ignorava) o nicho colonial (Figura 14).

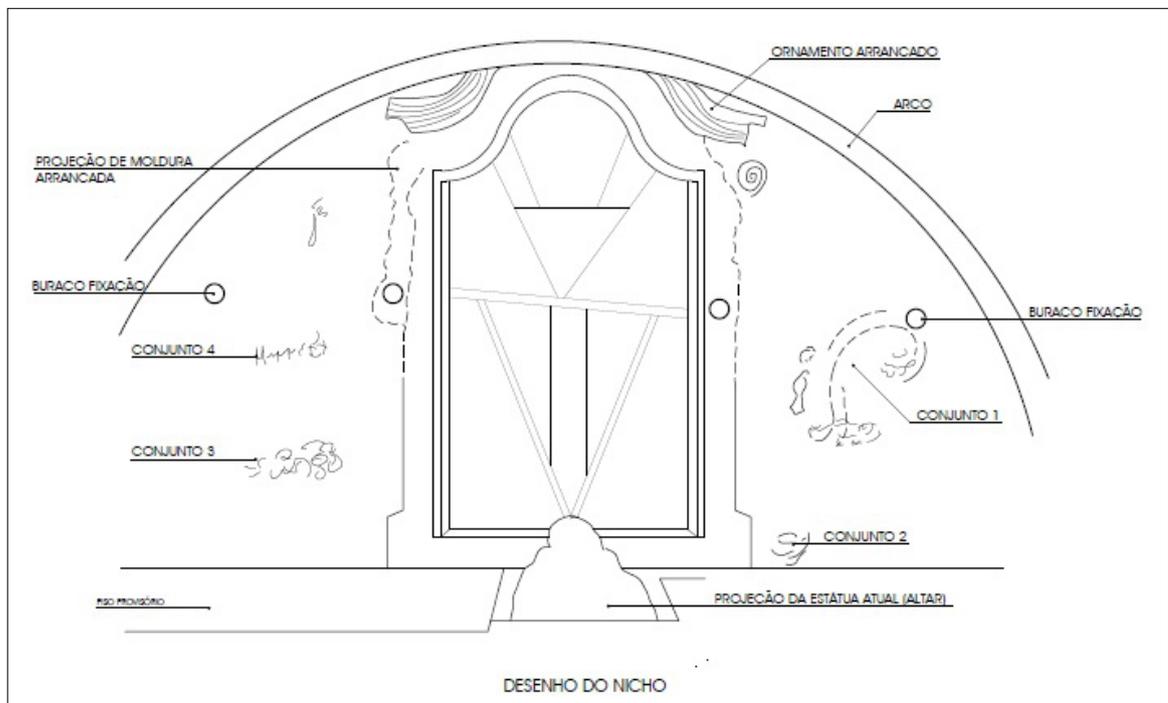
Figura 15 – Localização dos desenhos e detalhes dos mesmos. Representação gráfica de Jussara Derenji, 2011.
