Relato de caso

Perfuração tardia da artéria ilíaca externa após cirurgia de revisão acetabular: uma solução simples para uma complicação rara[☆]

Late screw perforation of external iliac artery following acetabular revision. A simple solution for a rare complication

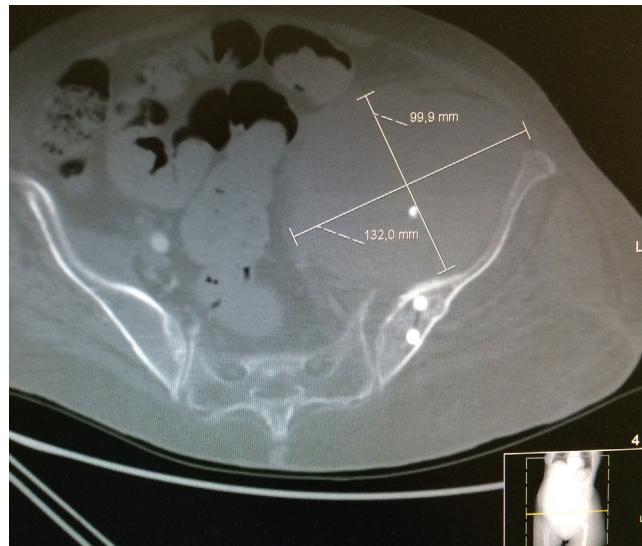
Figura 1 – Tomografia computadorizada mostra hematoma intrapélvico.

Ao ser admitida no presente hospital, o exame médico indicou membro inferior esquerdo doloroso e pálido, com hipoestesia e pulso diminuído. A paciente estava hipotensa e os exames laboratoriais mostraram hemoglobina de 4,9, sem outras alterações relevantes. A tomografia computadorizada (TC) pélvica indicou um hematoma volumoso próximo ao iliopsoas esquerdo até à borda superior do femur, que levou a uma oclusão quase completa do eixo vascular ilíaco-femoral (fig. 1). A prótese de quadril parecia estar bem posicionada, apesar das dificuldades de avaliação causadas por artefatos de imagem (fig. 2). Um dos parafusos acetabulares perfurou a cortical interna com extensão intrapélvica (fig. 3).

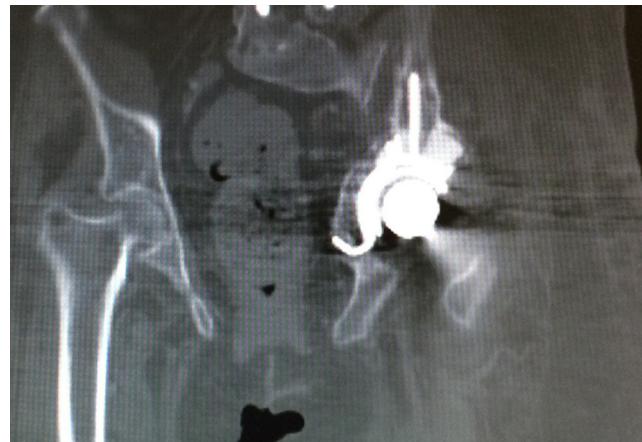
Figura 2 – Componente acetabular sem sinais de afrouxamento.

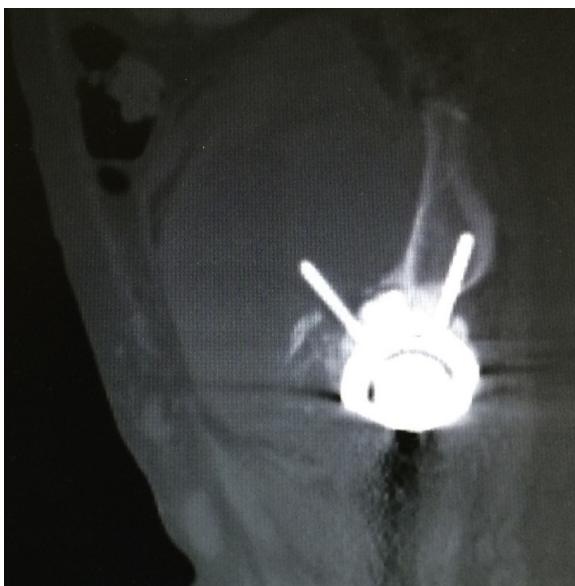
Figura 3 – Parafuso acetabular intrapélvico.

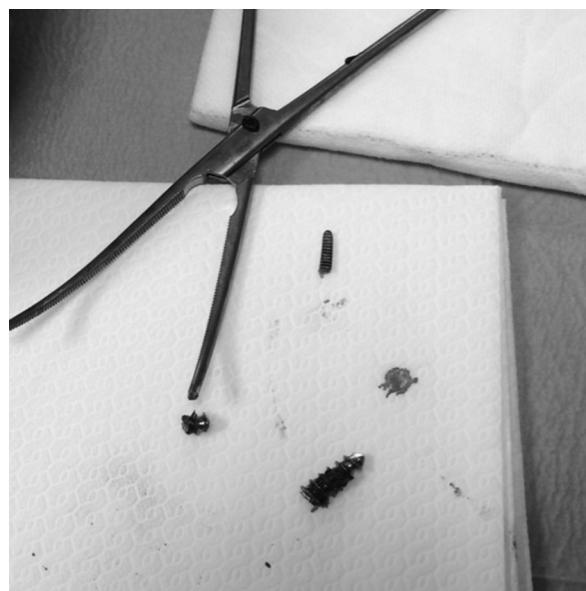
Figura 5 – Porção do parafuso que foi cortada.

Dada a urgência da cirurgia, a equipe ortopédica simplesmente cortou o parafuso proeminente com um corte de barra geralmente usado em cirurgias da coluna vertebral, para que o parafuso ficasse no limite cortical interno do acetábulo (fig. 5). Depois disso, os cirurgiões vasculares puderam reparar

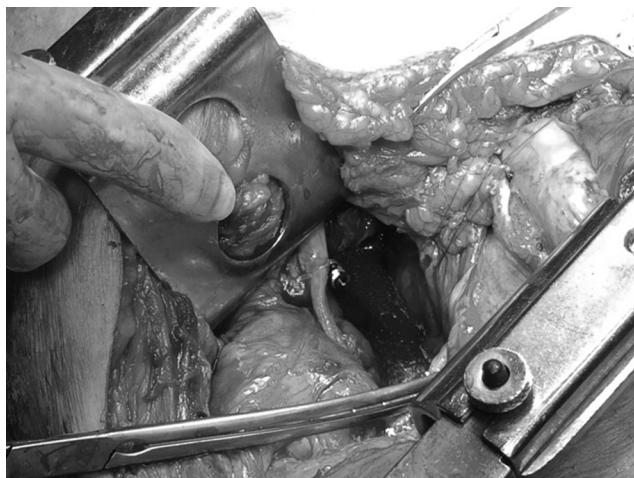
Adotou-se a abordagem retroperitoneal da fossa ilíaca esquerda. Após a drenagem do hematoma, observou-se que um parafuso acetabular estava em estreita proximidade com a artéria ilíaca externa esquerda (fig. 4). Solicitou-se aos cirurgiões ortopédicos que assumissem o controle.

Figura 4 – Parafuso acetabular em proximidade com a artéria.
