Superfícies protetoras na diminuição de danos mecânicos em tomate de mesa

Protective surfaces for reduction of mechanical damages on fresh market tomatoes

- NOTA -

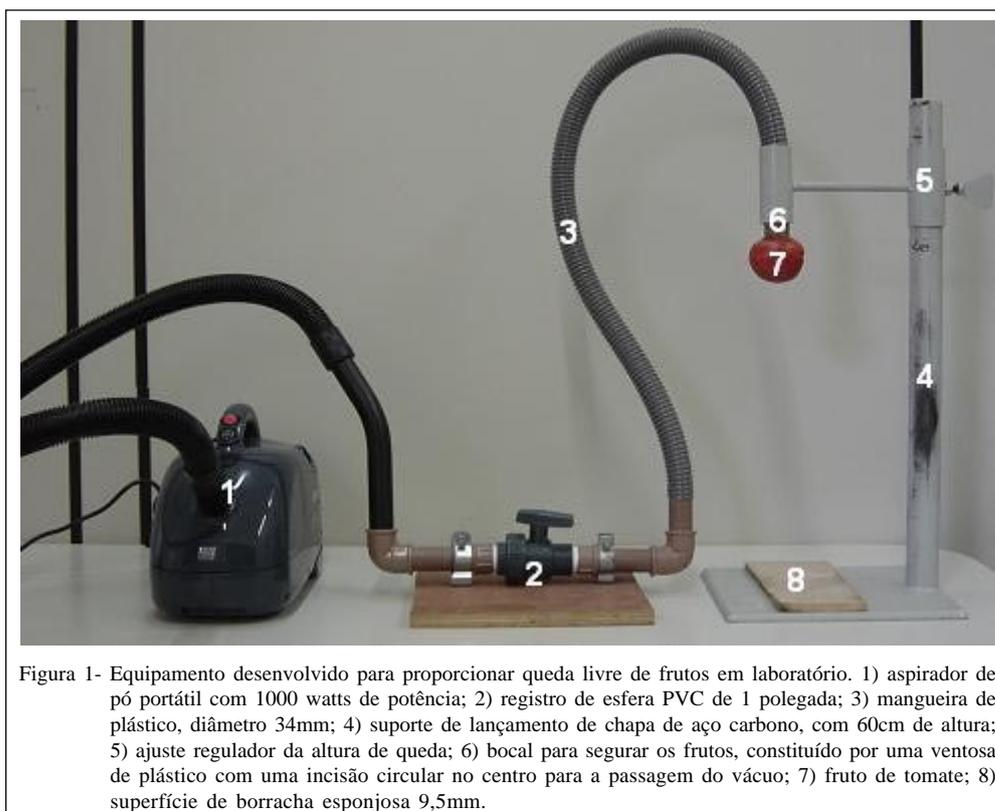
O estudo foi realizado em três etapas distintas. No primeiro ensaio, utilizou-se a esfera instrumentada de diâmetro 70mm (Techmark, Inc., Lansing, EUA), que foi lançada através de um equipamento de sucção (Figura 1) desenvolvido por CAMARGO et al. (2004) a partir de três diferentes alturas: 10, 20 e 30cm, em oito diferentes superfícies protetoras: (1) placa de borracha esponjosa 9,5mm; (2) placa de borracha esponjosa 6,5mm; (3) placa de E.V.A. (Etil Vinil Acetato) 3mm; (4) courvim acoplado a espuma 8mm; (5) lençol de borracha natural 5,5mm; (6) lençol de borracha natural 1,5mm; (7) bagun 0,5mm; e (8) placa de aço carbono 5mm. Após o ensaio, os dados foram transferidos para o microcomputador e, através das médias da aceleração máxima, determinou-se a magnitude do impacto. Na segunda etapa, foi estimada a força máxima desenvolvida durante o impacto da esfera instrumentada com cada superfície e para cada altura. Para isso, utilizou-se uma esfera de borracha, com o mesmo diâmetro e peso da esfera instrumentada e com aproximadamente a mesma rigidez, que foi apoiada sobre cada um dos materiais em estudo e submetida à compressão em prensa de pratos planos e paralelos, com velocidade de deslocamento de $0,4 mm s^{-1}$ (Texture Measuring System Cannery Machinery Limited Simcol, Canada, modelo D18040, com carga máxima de 450kg). Durante o ensaio, foram registradas a força (N) e o tempo (s) utilizando-se o software SPIRE. Com os resultados, integrou-se a curva força (N) por deformação (mm), cuja área representa a energia ($N mm^{-1}$) gasta para deformar o material de cobertura. Como a energia cinética acumulada na esfera no início do impacto é conhecida e considerando-se que não foi observado ricocheteamento durante o impacto, pode-se considerar que a energia cinética da esfera transforma-se integralmente em energia de deformação do material de cobertura. Como a rigidez da esfera é muito superior à da superfície, foi considerado que a energia de deformação corresponde apenas à superfície. Para determinar a força máxima atingida durante o impacto da esfera sobre cada superfície, igualou-se a energia de deformação com a energia cinética de queda da esfera instrumentada (mgh), onde m é a massa da esfera (0,162kg), g é a aceleração da gravidade ($9,8 m.s^{-2}$) e h é a altura de queda (10, 20 e 30cm). Devido à

Na terceira etapa, frutos de tomate "Débora", no estágio de maturação verde-maduro, adquiridos na CEASA Campinas, foram submetidos à queda por meio do equipamento de sucção. Para este ensaio, utilizaram-se três alturas de quedas (10, 20 e 30cm) e três superfícies, determinadas através dos resultados obtidos com a esfera instrumentada, que apresentaram valores de aceleração média: baixos = borracha esponjosa 9,5mm, intermediários = EVA. 3mm e altos = aço carbono 5mm. Em cada uma das superfícies, foi aplicado pó de giz para que o fruto ficasse marcado na hora da queda, possibilitando determinar onde ocorreu o dano. Após o ensaio, os frutos foram armazenados em temperatura ambiente ($24^{\circ}C$) juntamente com os frutos referência. Passados sete dias de armazenamento, avaliou-se a presença de danos internos de impacto. Para isso, cada tomate foi cortado transversalmente à marcação e avaliado usando a seguinte escala: 1=nenhum dano físico; 2=mínima descoloração do tecido locular; 3=descoloração do pericarpo e deformação do tecido locular; 4=tecido locular separado dos demais (SARGENT et al., 1992).
