Desempenho térmico de envoltórias vegetadas em edificações no sudeste brasileiro

Thermal performance of green envelopes in buildings in the Brazilian southeast

Revista Ambiente Construído

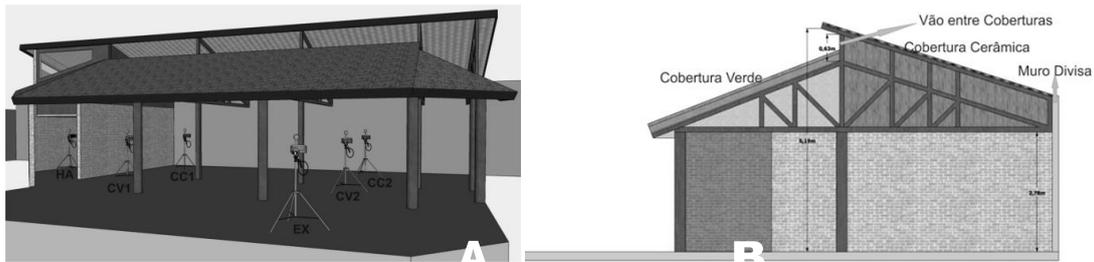
Figura 1 - (a) Perspectiva e (b) corte da edificação com a cobertura verde

O objeto de estudo da cobertura verde foi uma residência na cidade de Atibaia; grande parte de sua área é semiaberta, interligada com o jardim. A residência está dividida em varanda, hall, banheiro e mezanino. A parede de divisa do terreno é feita de bloco de concreto e rebocada. As demais paredes são de tijolo modular de solo-cimento, com exceção das duas paredes internas do mezanino, que são de madeira (Figura 1).

A cobertura consiste de uma água de cobertura verde extensiva e de uma água de cobertura cerâmica. Há um vão entre as duas águas da cobertura, o qual permite a passagem de ar (Figura

1). A estrutura da cobertura é feita em tesouras de madeira serrada e está apoiada em pilares de madeira roliça e na parede de divisa. A geomembrana utilizada para impermeabilização se apresentou extremamente eficiente, bloqueando totalmente a passagem de umidade do substrato para o OSB. A cobertura, com a geomembrana, foi instalada em 2006 e se mantém em excelente estado. A manutenção é esporádica, uma vez que a camada de substrato é fina e com isso a grama não cresce em demasia. É feita apenas para a retirada de eventuais ervas daninhas, que nascem de sementes trazidas pelo vento ou por pássaros.

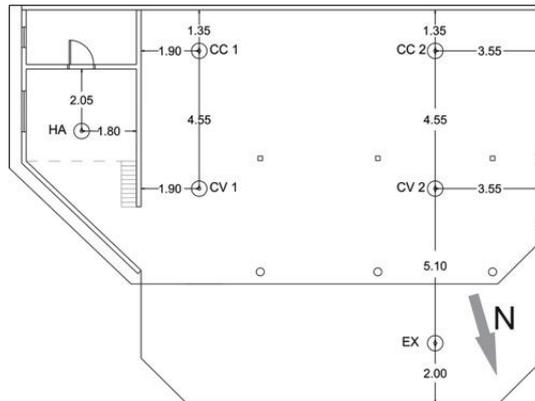
Figura 2 - Planta da edificação com os pontos de medição

pontos (Figura 2). Todos os pontos foram nomeados com letra maiúscula para diferenciar dos nomes dos ambientes ou dos nomes de coberturas: Cobertura Verde1 (CV1), próximo ao hall; Cobertura Verde2 (CV2), próximo da área externa; Cobertura Cerâmica1 (CC1), próximo das paredes; Cobertura Cerâmica2 (CC2), próximo da área externa; Hall (HA), ponto central no hall; e Ponto Externo (EX), utilizado como comparação com os pontos estudados (Figura 2).

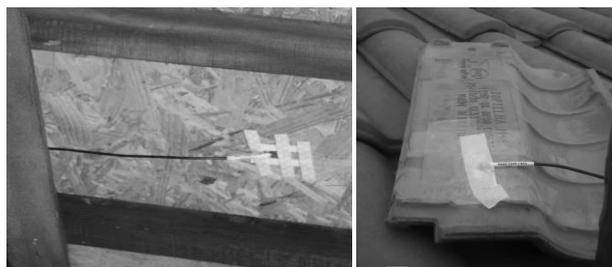
Figura 3 - Sensores de temperatura superficial fixados sob a (a) cobertura verde e uma (b) telha cerâmica

Foram instalados dois registradores de temperatura superficial, um na área interna da cobertura verde, fixado em um OSB, e o outro na área interna da cobertura cerâmica, fixado em uma telha cerâmica (Figura 3). Os registradores foram posicionados de maneira equivalente nas duas coberturas, ou seja, recebendo a mesma quantidade de radiação solar durante o dia.

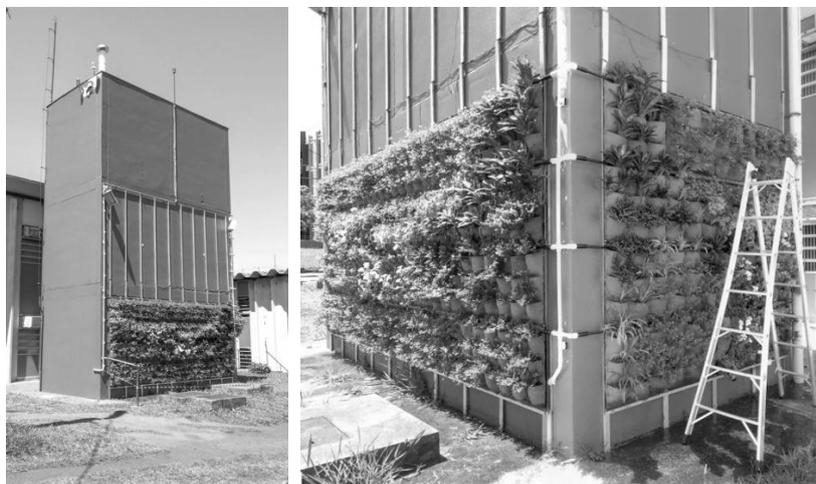
Figura 4 - Torre com a parede viva experimental: fachadas norte (maior) e oeste (menor)

A parede viva foi instalada nas fachadas norte e oeste do primeiro pavimento da torre, enquanto o segundo pavimento foi utilizado para a comparação das medições (Figura 4). Os módulos de parede viva foram pré-cultivados com 12 espécies selecionadas segundo critérios de sobrevivência, funcionalidade e aspecto visual, e formaram uma composição mista cujo efeito de amenização térmica foi analisado em conjunto. Para a sobrevivência das plantas foi utilizado um sistema de fertirrigação por gotejamento, associado a um substrato altamente poroso e absorvente.

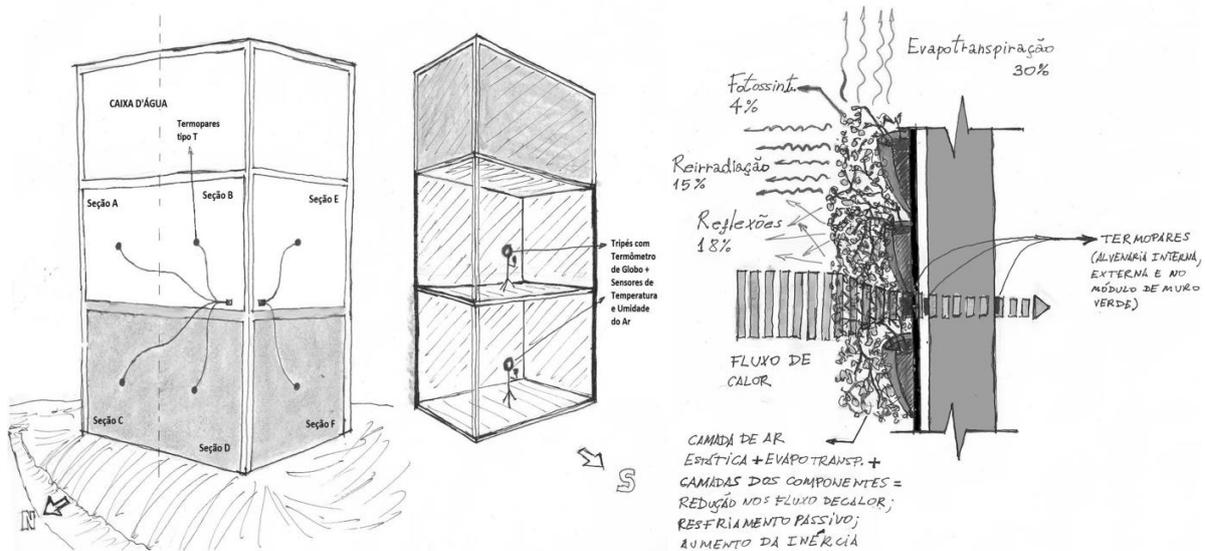
Figura 5 - Esquema de montagem e medições da parede viva

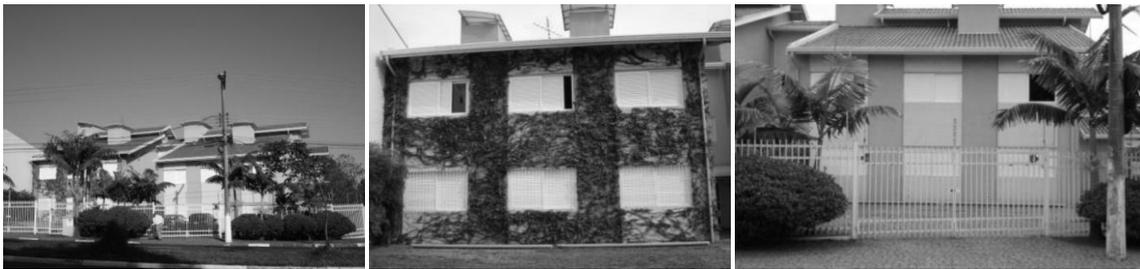
Figura 6 - Edifícios de estudo e fachada com e sem trepadeira

A primeira edificação analisada é de uso residencial, utilizada por estudantes, conhecida na cidade como moradia estudantil. Os dois apartamentos possuem área total de 21,00m² cada, com paredes construídas de bloco cerâmico e reboco, totalizando 19 cm de espessura, com pintura interna na cor branca, e externa em amarelo. Possuem piso cerâmico de cor clara. A edificação possui dois blocos de apartamentos, ambos com dois pavimentos. O primeiro bloco não possui trepadeira na fachada, e o segundo bloco possui trepadeira (Figura 6).

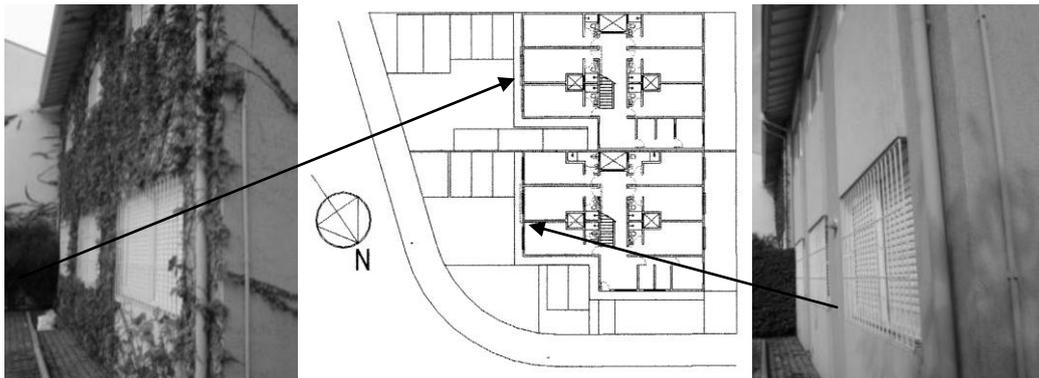
Figura 7 - Apartamentos de estudo com e sem trepadeira na fachada

medições no interior foi instalado debaixo da janela, na fachada frontal, voltada para sudeste. As medições, realizadas no período de verão e inverno de 2009, ocorreram simultaneamente nos dois apartamentos. Os equipamentos fizeram os registros com intervalos de 10 min, e os dados coletados foram temperatura e umidade do ar, temperatura do globo, velocidade do ar, e temperatura superficial das paredes interna e externa (Figura 7).

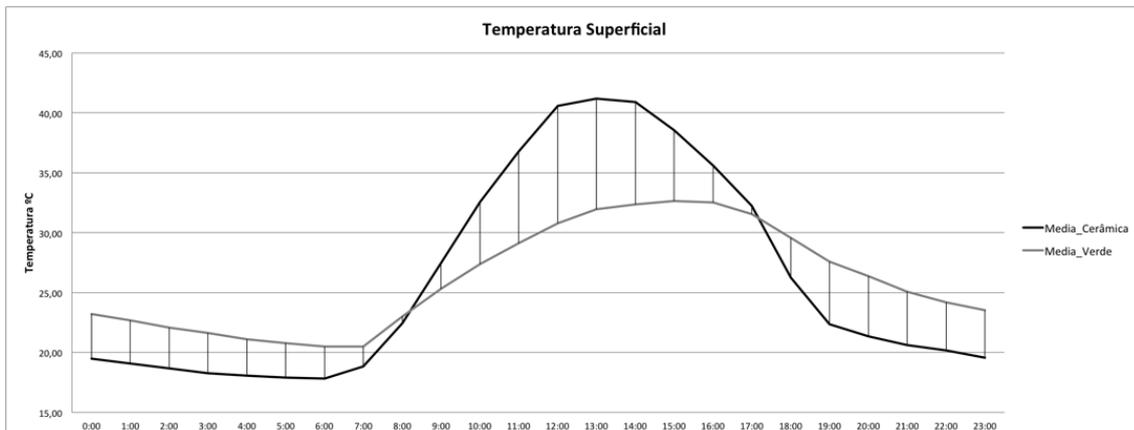
Figura 8 - Gráfico de temperaturas superficiais médias internas da cobertura verde e cobertura de telha cerâmica

Na cobertura verde, por exemplo, observou-se um atraso térmico de 2 h, comparada à cobertura cerâmica no período do verão, e uma redução de até 9 °C em sua temperatura superficial interna; a cobertura verde atingiu sua hora mais quente às 15h00min, a uma temperatura de 32,64°C; enquanto isso, a cobertura cerâmica atingiu o horário mais quente às 13h00min, a uma temperatura de 41,18°C (Figura 8). Nos horários mais frios a diferença máxima é de 2,65°C, às 06h00min, quando a temperatura da cobertura cerâmica é de 17,83°C, e a da cobertura verde é de 20,48°C.

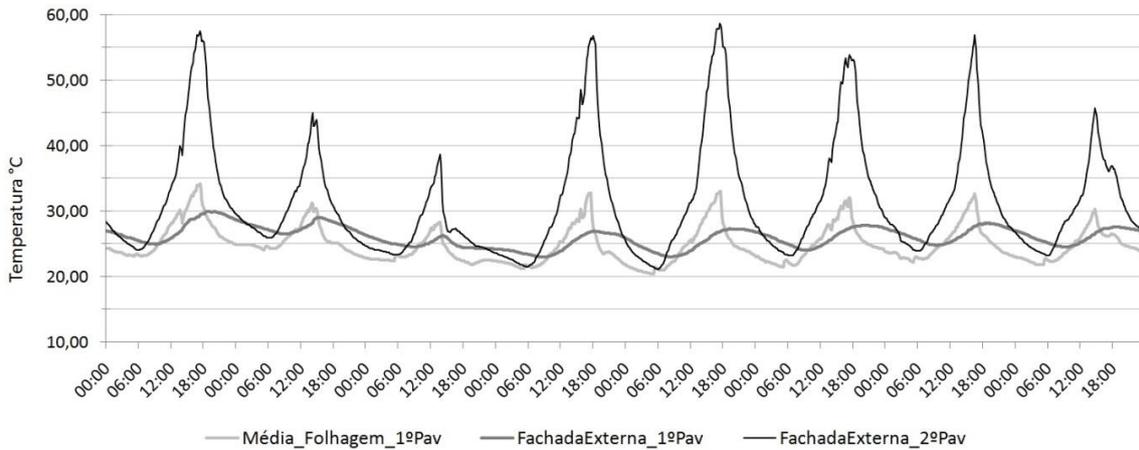
Figura 9 - Variação das temperaturas superficiais externas na parede nua e na parede viva

em primeiro lugar observou-se um aumento significativo na inércia térmica da envoltória. Na Figura 9, que apresenta medições de temperatura superficial externa na fachada oeste em um intervalo de 7 dias (3 a 10 de janeiro de 2014), é possível observar que o amortecimento térmico se deu por diferenças de temperatura de até 33°C durante o dia, e 3 °C à noite; já o atraso térmico alcançou valores de até 2 h.

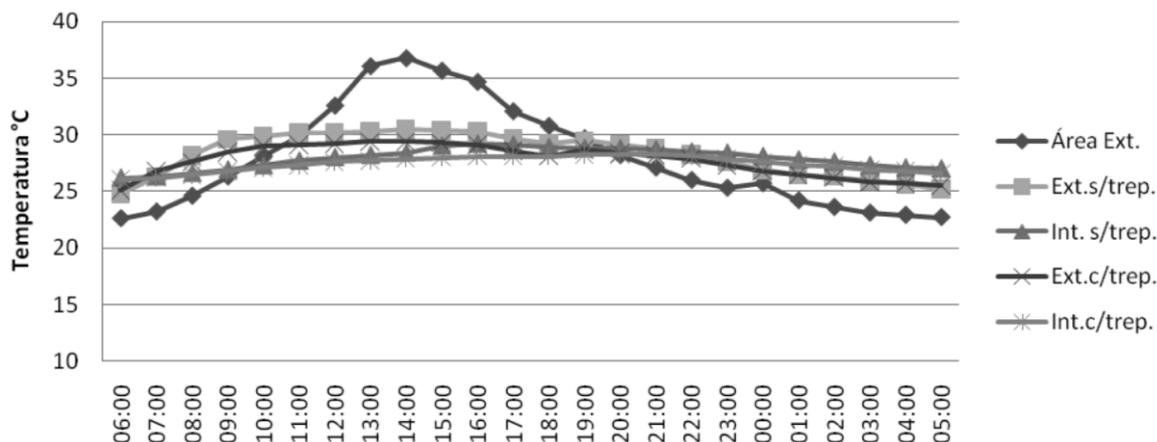
Figura 10 - Período de verão - temperatura do ar externo e temperatura superficial de parede interna e externa dos apartamentos estudados

Já os dados obtidos na pesquisa com a parede verde demonstraram que o apartamento com a trepadeira manteve a temperatura do ar abaixo de 25 °C, enquanto o apartamento sem a trepadeira atingiu temperaturas de até 27 °C, principalmente no período da tarde. Essa diferença indica que a presença das trepadeiras foi capaz de minimizar os ganhos de calor no ambiente interno. Isso pode ser observado pela medição de temperaturas superficiais da parede com a trepadeira; neste local foi obtido o valor médio de 27,9 °C para a superfície interna, e de 29,4 °C na superfície externa; já na parede exposta verificou-se que o apartamento que não possuía a trepadeira apresentou temperatura superficial interna média de 28,4 °C, e uma temperatura superficial externa média de 30,5 °C.

No período do inverno a temperatura da área externa apresentou uma variação de 15 °C a 32 °C, ao passo que no apartamento sem trepadeira a temperatura do ar obteve a variação de 18 °C a 27 °C, e o apartamento com trepadeira teve variação de 18 °C a 25 °C. Aqui fica claro que a trepadeira mantém as temperaturas mais baixas durante o dia, e no período noturno reduz a emissão de radiação infravermelha devido à presença da folhagem (Figuras 10 e 11).
