AVULSÕES NO PANTANAL: DIMENSÕES NATURAIS E SOCIAIS NO RIO TAQUARI

Pantanal Avulsions: natural and social dimensions in the Taquari River

Mercedes Abid Mercante

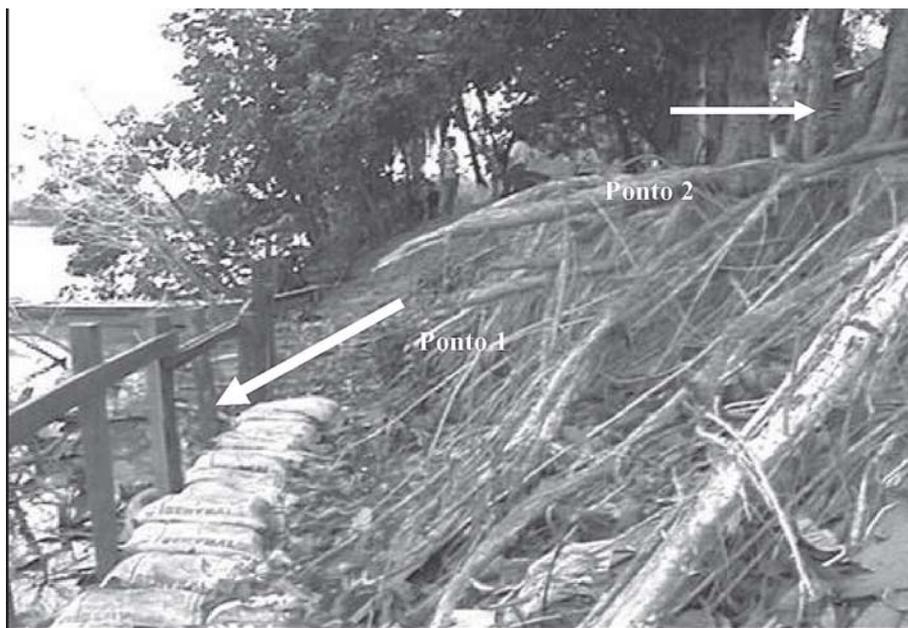
FIGURA 4: Aspectos do local no ano de 2005.

No ponto 1 indicado pela seta, na FIG. 4 do ano de 2005 nota-se a construção de uma barreira com sacos de areia para a contenção da margem e no ponto 2 indica-se a parte da construção doméstica.

Pela análise comparativa dos registros fotográficos das duas épocas, verificou-se que no sítio A, em 2005, a casa de alvenaria encontrava-se intacta e servia de residência e o arvoredo com espécies arbóreas,

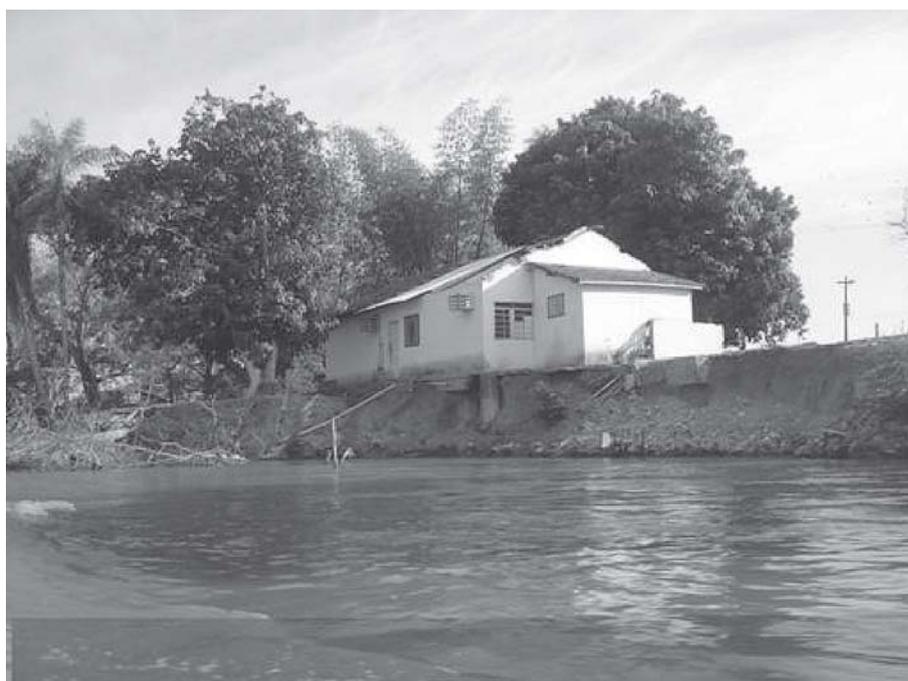
FIGURA 5: Aspectos do local no ano de 2007

Nota-se que no ano de 2007, com a migração da margem, o terraço foi destruído e a construção apresenta-se em ruínas.

cujo dossel emergente alcançava de cinco a sete metros. Em 2007 a construção se apresentava com desabamentos. Os ribeirinhos, como medida de segurança e mediante a situação de conflito, instalaram pilares de concreto para sustentação e construíram no sopé do terraço uma barreira com sacos de areia. Das sete árvores existentes em 2005, restou apenas uma em 2007.

Com as leituras obtidas durante os intervalos de tempo das duas missões de campo, obteve-se a perda de seis metros de margem, com a média de três metros ao ano.
